ETUDE D'EXECUTION DES ENDIGUEMENTS DU BARRAGE DE DIAMA

ENDIGUEMENTS

FEVRIER
1985

Etat des lieux des endiguements rive gauche de Dama à Rosso -
Août 1984

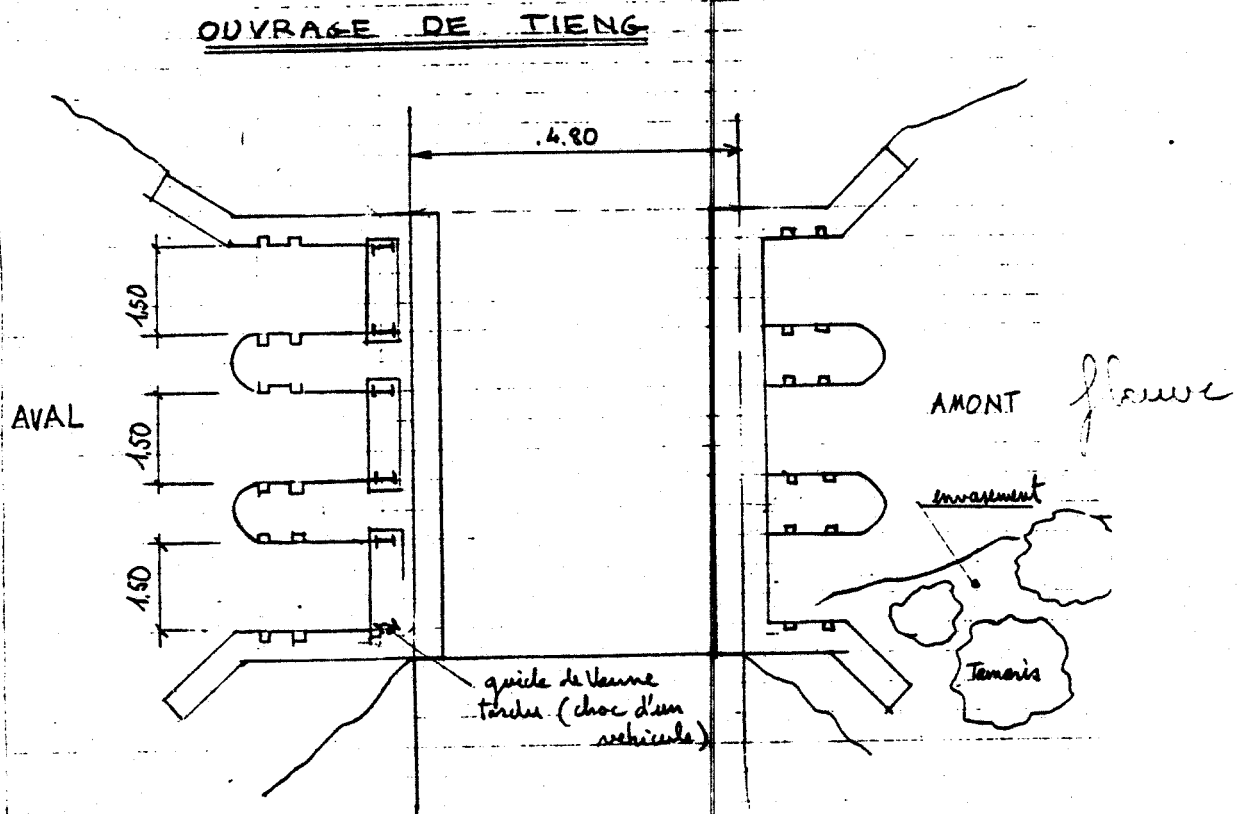
Km 0,100 OUVRAGE DU TIENG (voir Croquis)

- Ouvrage de béton en 3 passes de 1,5m montées à l'aval
- Tous les mécanismes de vannes sont à changer
- les armatures sont visibles au niveau des hautes eaux de batardeaux
- Sur la rive gauche côté amont, on constate un amasement jonché de tamaris
- Largeur en crête 4,30m
- Eau stagnante.

- Tous les mécanismes de vannes sont à changer.
- érosion du béton (armatures visible au niveau des saignées de batardeaux)
- Rive gauche côté amont: envasement, Tamaris.
- largeur en crête : 4.80
- Eau stagnante, non alimentée par le Sénégal

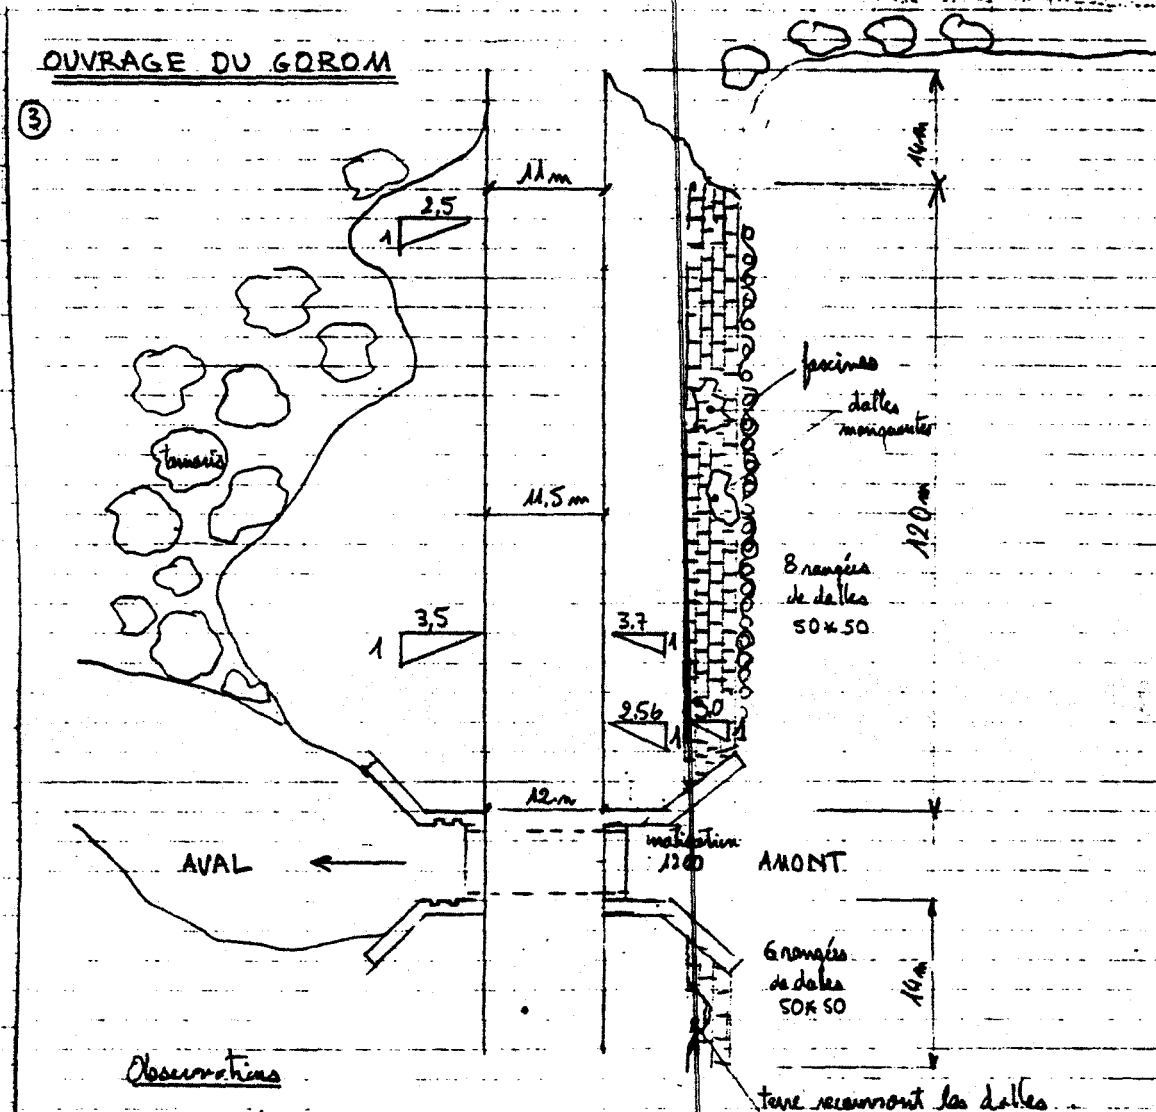
OUVRAGE DU BOKOM (voir croquis).

Observations

- Vannes hors service
- les mécanismes de remontée sont à remplacer les glissières sont assez corrodées
- Aval débataché
- quelques esnochements manquent à l'aval
- Alimenté par le fleuve
- les batardeaux font office de vanne.
