Service de l'Hydraulique de  
l'Afrique Occidentale Française

SUR L'EQUIPEMENT DU NORD-DORI (Haute-Volta)

BURGEAP R 231

Septembre 1957

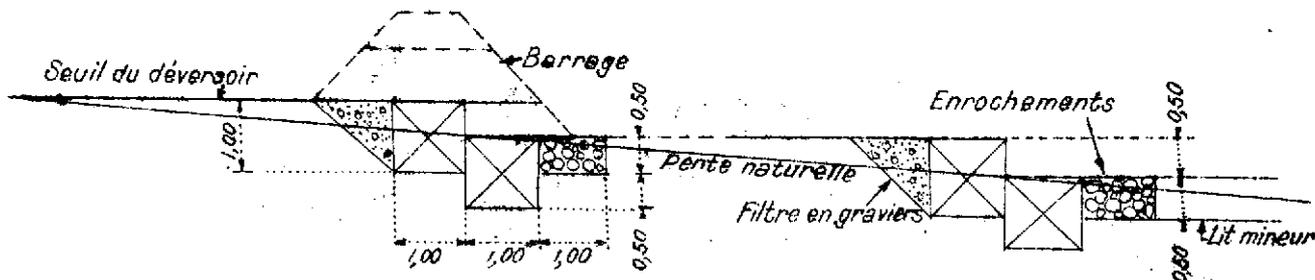
Si l'on excepte Beiga, où le seuil du déversoir n'a pas été atteint, et Tin Agadel - ouvrage déversant en béton, gabions et enrochements, toutes les diguettes ont été contournées par le marigot, après érosion régressive de la zone déversante latérale. Même nivelé soigneusement, il est évident que le terrain naturel est trop sableux pour résister à l'érosion du flot.

Rejet de la marche : 0,50 mm maximum

Bords du déversoir protégés par remblais guideaux.

Un moyen d'enrayer cette érosion est de tronçonner le tracé du déversoir en une série de paliers horizontaux séparés par des marches en gabions et enrochements selon le schéma suivant :

Cette solution, fournie à titre indicatif n'est évidemment pas la seule. Elle devrait être essayée sur un des sites au moins et perfectionnée ultérieurement avec les données de l'expérience.
