Projet de gestion intégrée des ressources en eau et de
développement des usages multiples dans le bassin du
fleuve Sénégal 2^{ème} Phase - PGIRE II

Etudes de réparation et de consolidation des
endiguements en rive droite et rive gauche du fleuve
Sénégal de Diama à Rosso

Etude géophysique des ouvrages rive droite

Juillet 2018

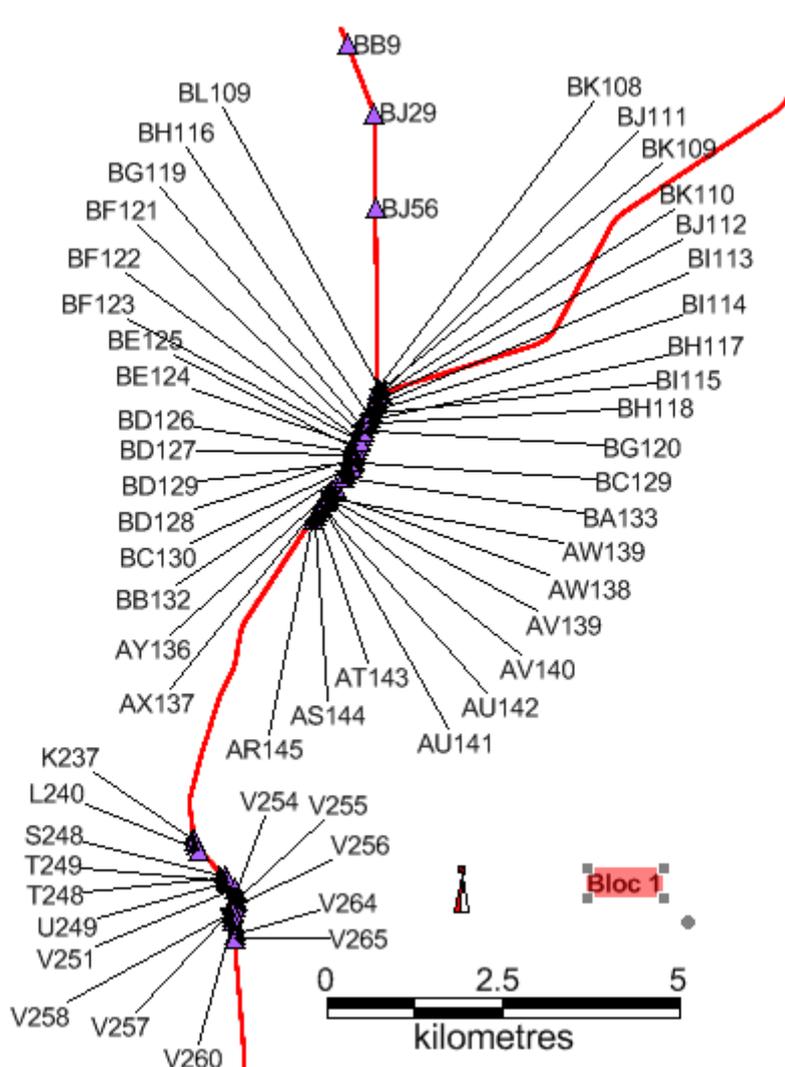
Figure 5 : Emplacement et nom des cartes présentant des dégradations dans le bloc 1.

Le bloc1 commence par des résistivités comprises entre 10 et 20 ohm.m puis augmente progressivement en direction du nord pour atteindre 30 à 40 ohm.m pour enfin baisser à nouveau entre 10 et 20 ohm.m. Ces fluctuations de la résistivité sont liées à la géologie du substratum. Cependant nous pouvons noter la présence de dégradations représentée par des variations brusques de résistivités. Nous pouvons noter des dégradations latérales longeant la digue (AS144, BC130, etc.) ou des dégradations assimilables à des cavités (V265, BH117, etc).

Les zones présentant des dégradations se répartissent sur trois domaines (voir carte bloc 1)

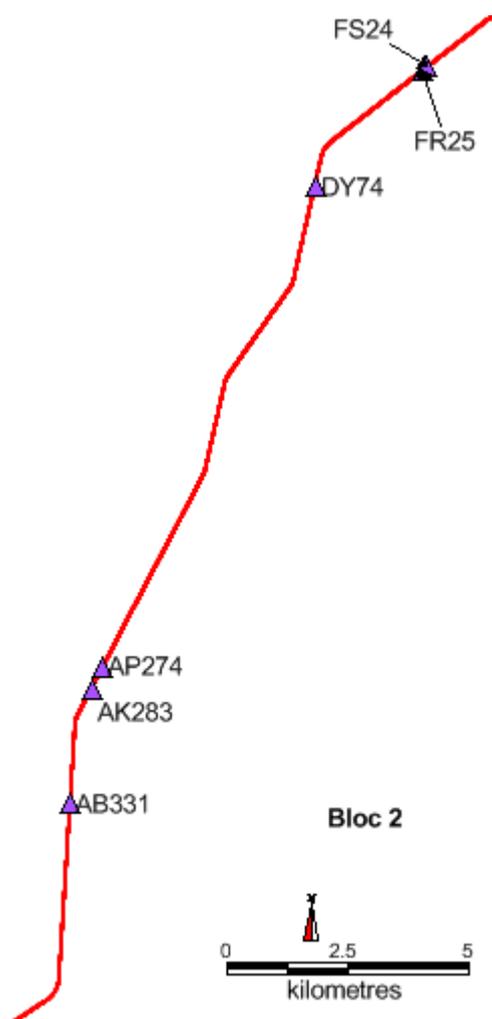
Figure 6 : Emplacement et nom des cartes présentant des dégradations dans le bloc 2.

Le bloc 2 présente de faibles résistivités, autour de 10 ohm.m. Le bloc 2 ne semble pas présenter beaucoup de dégradations. Les cartes AB331 et AP274 et le profil FR25 présentent une hétérogénéité qui correspond aux canaux d'alimentation des aires agricoles. Les dégradations latérales semblent moins présentes dans cette partie de la digue.

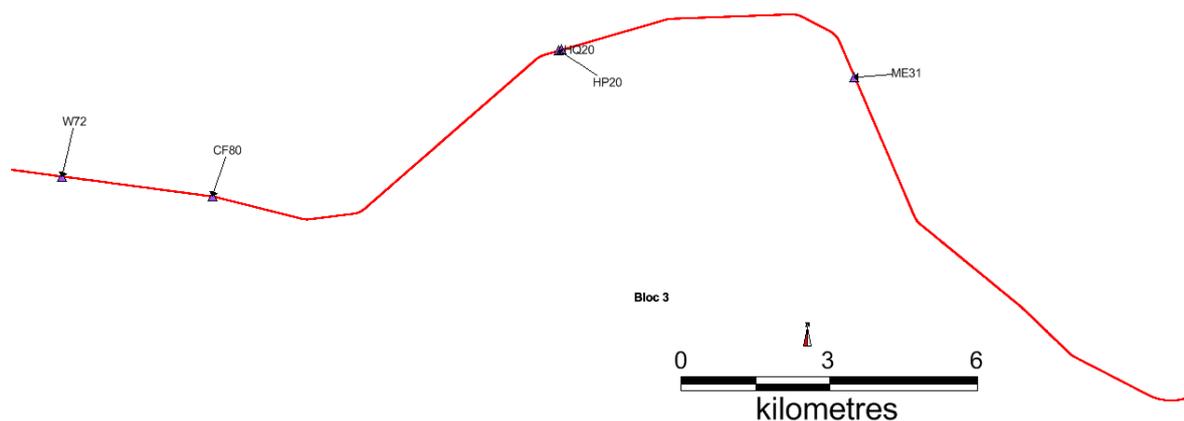
Figure 7 : Emplacement et nom des cartes présentant des dégradations dans le bloc 3.

Dans le bloc 3, les résistivités sont faibles et inférieures à 10 ohm.m. La digue semble homogène excepté sur le profil ME31 où elle présente une hétérogénéité assimilable à une cavité. Les dégradations transversales n'ont pas été observées.

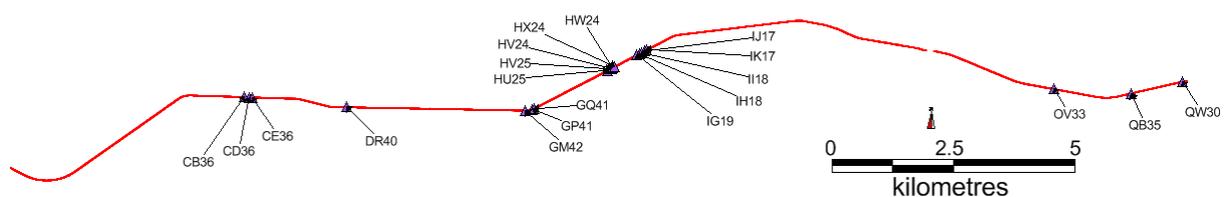
Figure 8 : Emplacement et nom des cartes présentant des dégradations dans le bloc 4

Le bloc 4 commence par de faibles résistivités, inférieures à 10 ohm.m qui augmentent progressivement à l'Est pour atteindre 20 à 30 ohm.m. Par la suite les résistivités baissent à nouveau et sont généralement inférieures à 10 ohm.m. Cette partie de la digue présente des hétérogénéités assimilables à des cavités et à des dégradations transversales.

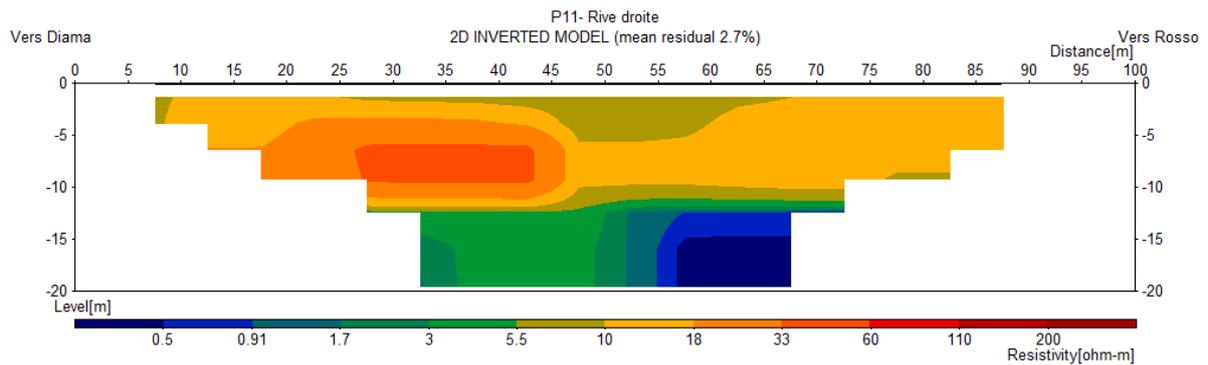
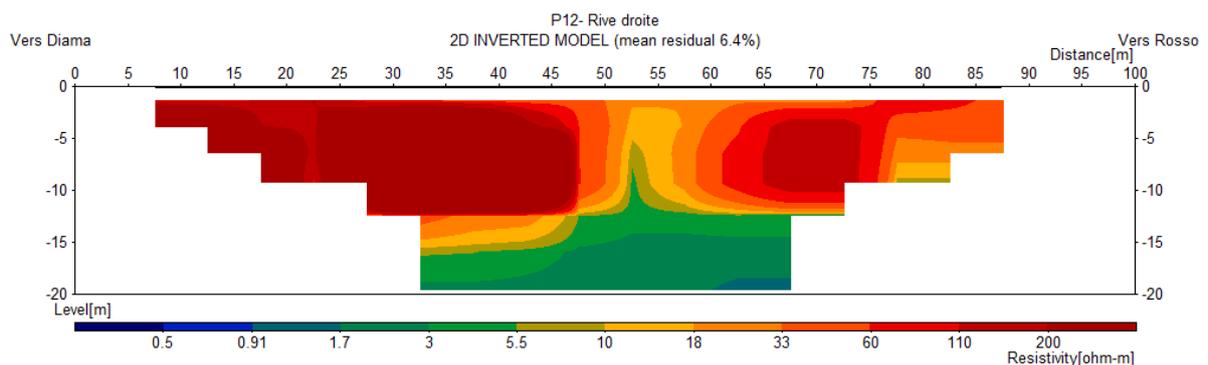
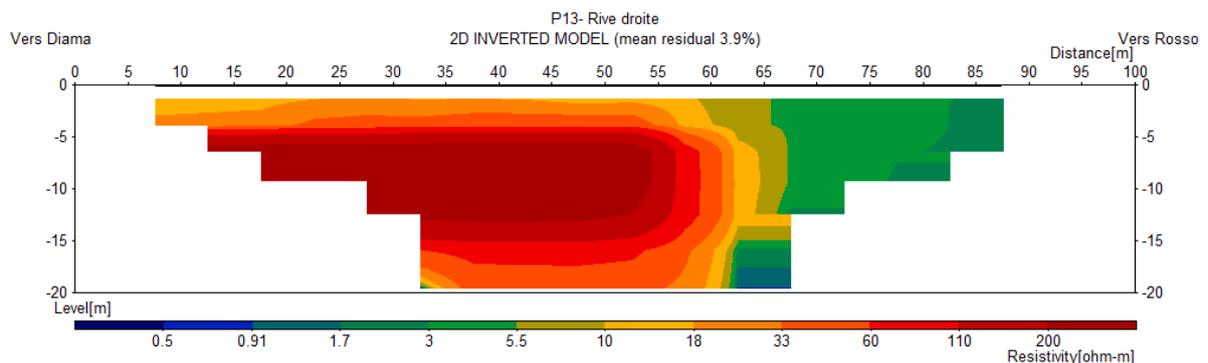
A l'exception des profils P8 et P10, les profils ERT de P2 à P11, présentent localement de légères variations de résistivités dans les premiers à deuxièmes mètres assimilables à des dégradations.

Le profil P9 montre une anomalie en surface large de 10 m ($x = 63$ à 73) m qui s'enfonce dans les couches plus profondes.

Le profil P12 montre une dégradation du terrain dans sa partie centrale.

Le profil P13 montre une variation latérale des résistivités qui témoigne de la présence de deux terrains de caractéristiques géotechniques différentes.

Pour traiter ces zones de dégradations localisées, nous recommandons alors une purge du premier mètre supérieur du remblai qui sera remplacée par des couches de sols plus résistant et 25 à 50 cm d'une couche de roulement compactée à 95 % de l'OPM.
