Projet de gestion intégrée des ressources en eau et de
développement des usages multiples dans le bassin du
fleuve Sénégal 2^{ème} Phase - PGIRE II

Etudes de réparation et de consolidation des
endiguements en rive droite et rive gauche du fleuve
Sénégal de Diama à Rosso

Diagnostic physique des ouvrages rive droite

Juillet 2018

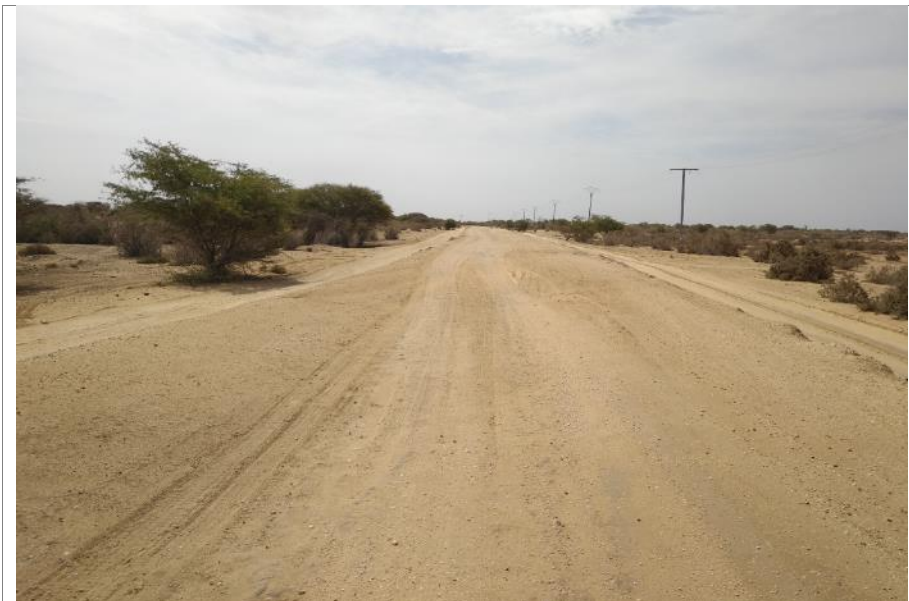
La largeur en crête de digue varie entre 6 et 7 mètres. La crête est revêtue d'une couche de roulement en banco coquillé ancienne et très dégradée. Plusieurs ornières ont été recensées sur le linéaire de la digue.

Couche de roulement en banco coquillé dégradée

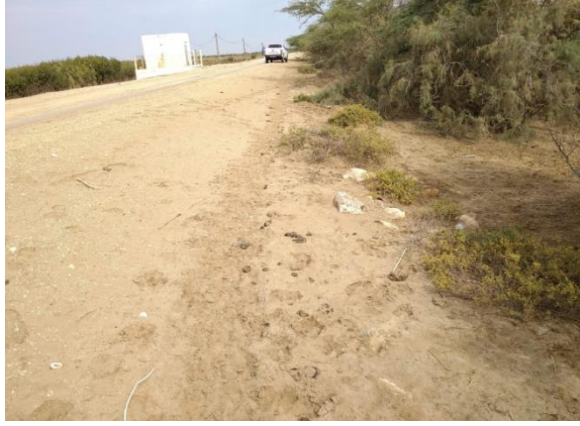
Il est à noter la présence d'une protection anti-batillage ancienne sur le talus côté retenue (côté fleuve). Cette protection est constituée de petits enrochements de 10 à 60kg désorganisés. Les Typhas présentes en pied de talus côté fleuve participent à apporter une protection naturelle anti-batillage. Côté protégé, le talus présente des ravines localisées mais profondes et formant des galeries dans le talus. Malgré l'importante largeur du remblai, ces ravines mériteraient de faire l'objet de travaux d'entretien consistant à purger les ravines et aménager des descentes d'eau.

Présence d'une ancienne protection anti-batillage sur le talus côté retenue	Ravines profondes et perforantes dans le talus côté protégé

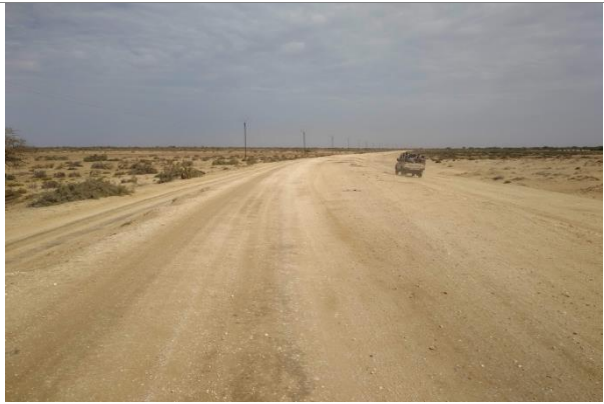
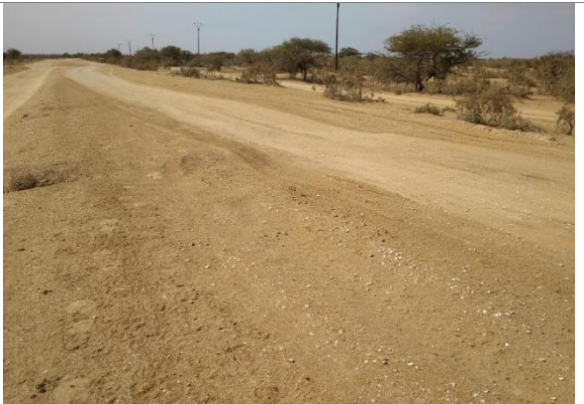
La piste présente une largeur en crête d'environ 6 mètres. Elle est constituée de remblai compacté revêtu d'une couche de roulement en banco-coquillé. Le revêtement de la piste est très dégradé. Il est à noter la présence de passages de tôle ondulée et d'ornières en crête.

Revêtement en banco coquillé dégradé	Présence d'ornières et nids de poule

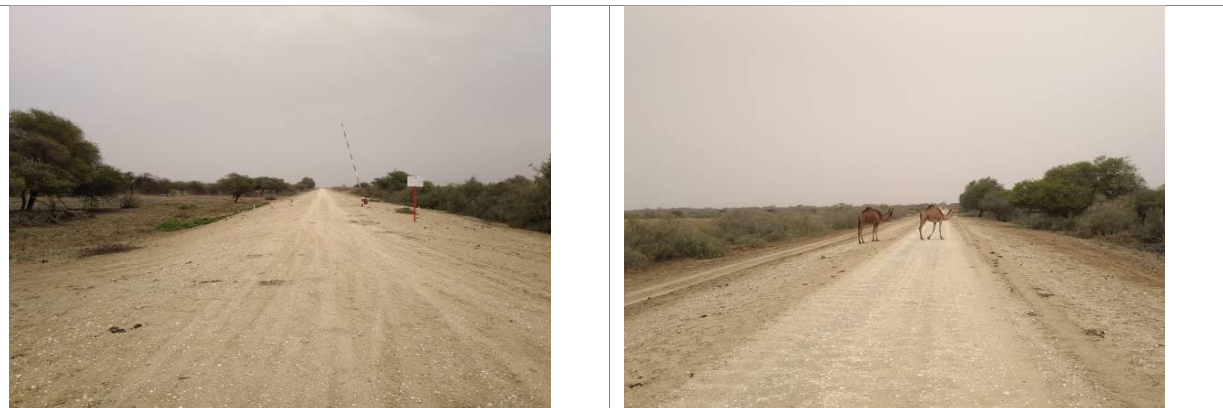
L'ouvrage est un remblai compacté dont la largeur en crête respecte 6 mètres sur pratiquement sur tout le linéaire. Les talus présentent une pente douce (inférieure à 3H/1V). La crête de digue est revêtue d'une couche de roulement en banco-coquillé. La piste présente des passages de tôle ondulée.

Digue de Bell: Un remblai d'une largeur de 3 à 4m avec des talus à pente douce (inférieure à 3H/1V)

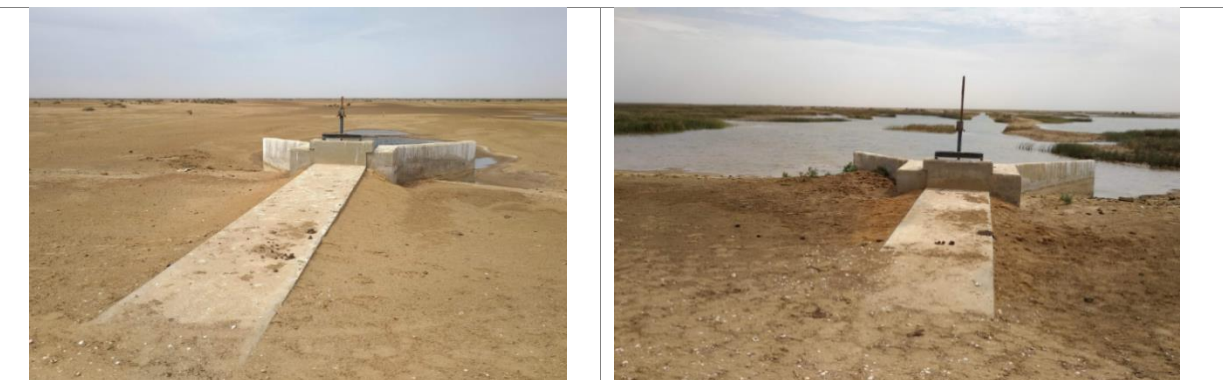
Cet ouvrage est équipé d'un dispositif de vannage de chaque côté de la digue. Il permet la prise d'eau du fleuve, ainsi que le drainage de la zone protégée. L'arase des cadre bétons est visible au droit des talus du fait du lessivage des matériaux constituant la digue. Il est également à noter l'érosion régressive de la tête d'ouvrage côté protégé. Le gestionnaire de cet ouvrage n'est pas connu.

Ouvrage traversant la digue de Bell au Pk 2,650

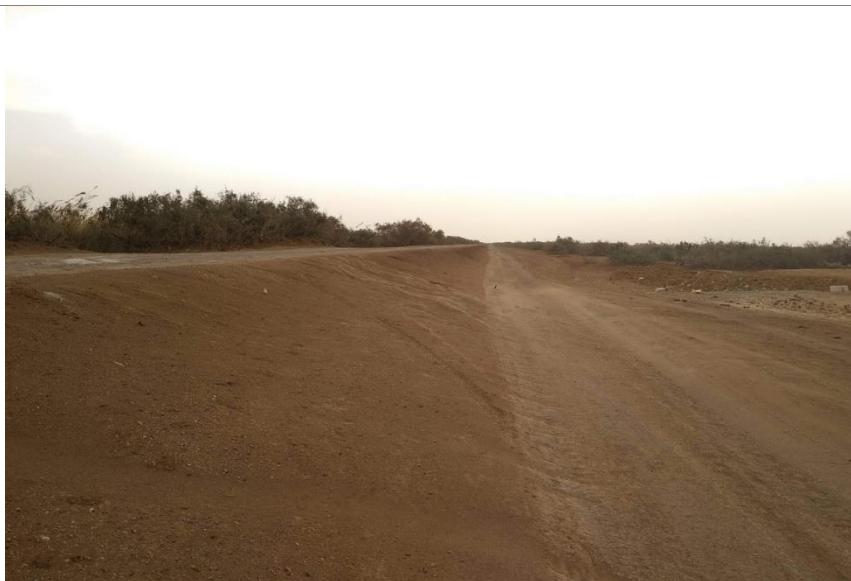
Erosion du talus côté protégé provoquée par la circulation de véhicules contre le pied de talus

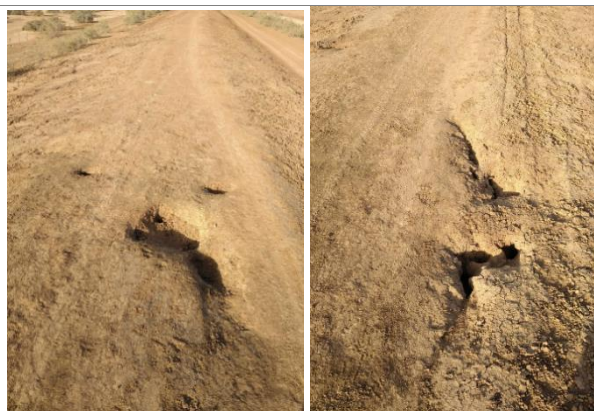
Secteur de fontis au droit du Pk85

Ces fontis laissent à supposer un défaut de compactage localisé du remblai de la digue. Ces zones de fontis sont aujourd'hui aggravées par le ruissellement au sein des conduits.

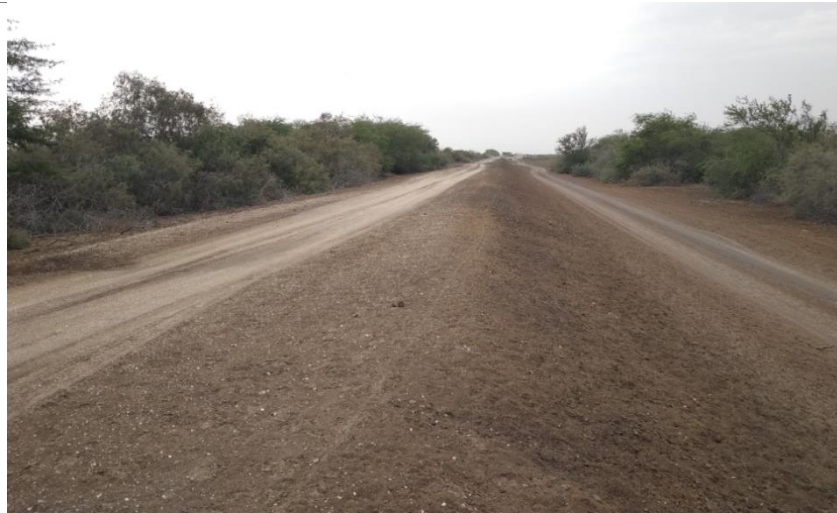
Le piétinement des talus par le bétail est généralisé sur le linéaire de la digue principale rive droite. On observe également un phénomène de dessiccation des talus (alternance d'humidification / assèchement des matériaux de la digue entre la saison sèche et la saison humide). Ces deux actions combinées à l'action du vent et du ruissellement pluvial expliquent le lessivage des matériaux des talus.

Piétinement des talus par le bétail

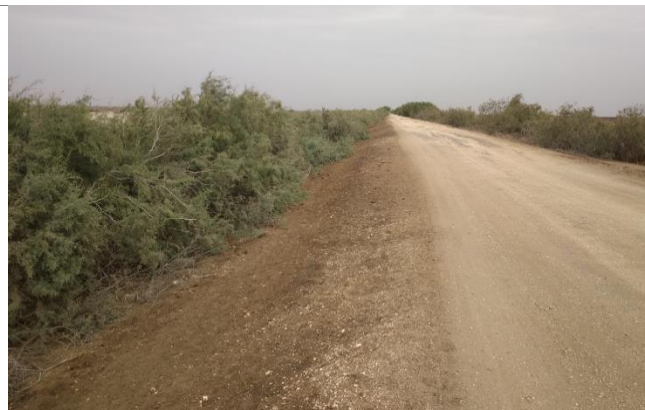
Gabarit de la digue préservé sur les linéaires moins exposés aux vents dominants et en présence de végétation en pied

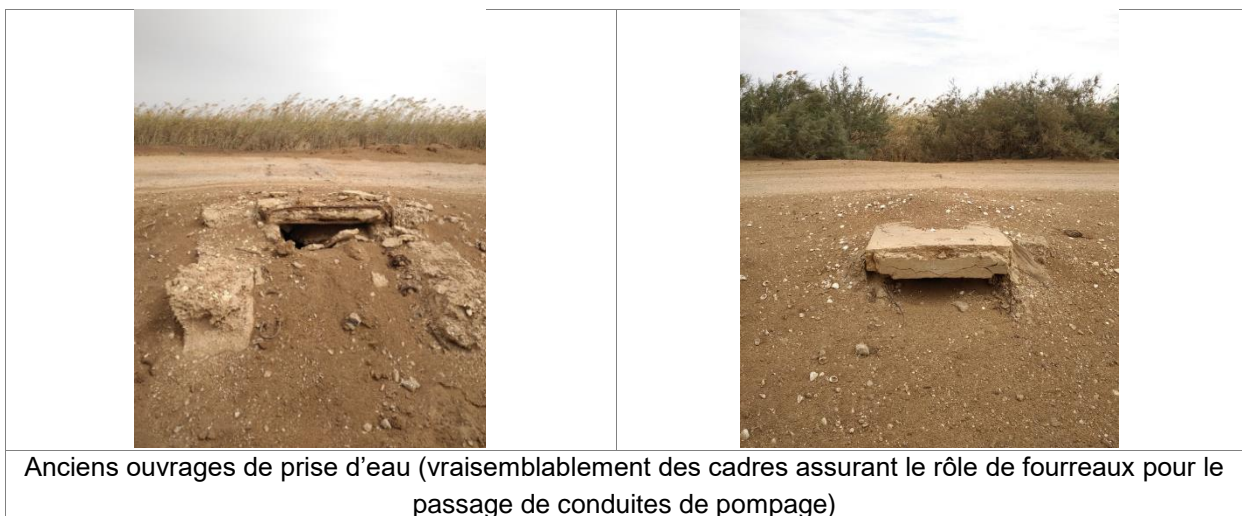
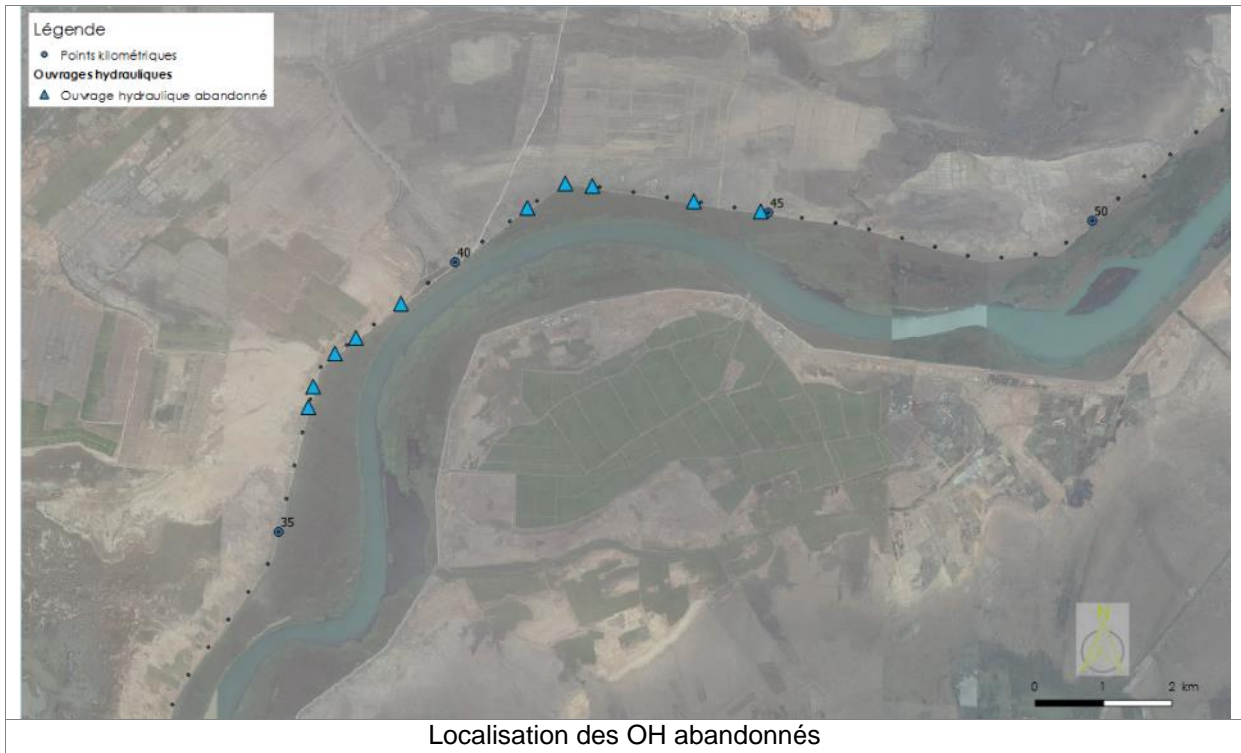
Ces ouvrages partiellement colmatés sont situés sous la crête de la digue, dans la revanche de sécurité de 0,50m.

Bien que situés dans la revanche de sécurité, ces ouvrages constituent aujourd’hui un point de faiblesse sur les digues. En effet, ces ouvrages traversants n’étant vraisemblablement pas équipés de bride anti-renard pourraient favoriser les phénomènes d’érosion interne. Par ailleurs, les radiers des cadres dégradés constituent une menace pour les véhicules circulant sur la digue.

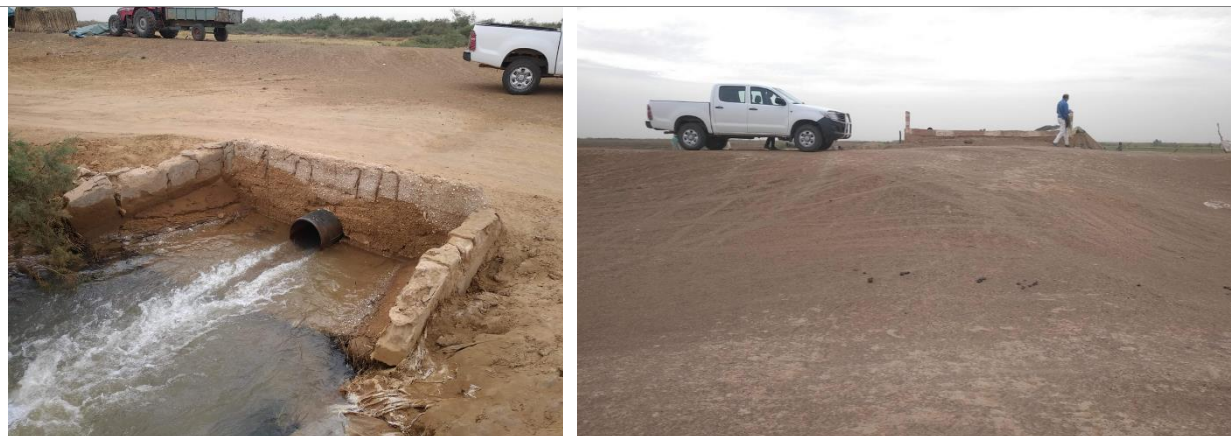
Ces ouvrages traversent le corps de digue. Aucune information n’a pu être récupérée afin de vérifier la présence d’une bride anti-renard. Cette dernière est supposée absente.

Ouvrages traversant la digue

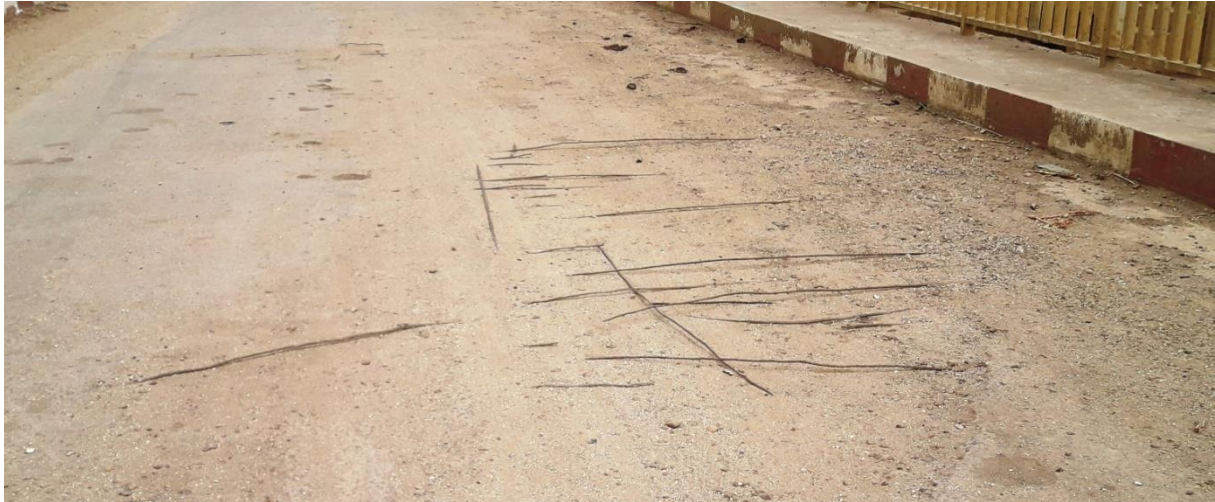
La principale dégradation constatée sur cet ouvrage est l'abrasion, sous l'effet du passage des véhicules, de la couche de roulement du tablier. L'enrobage de certaines armatures a complètement disparu. Ces armatures sont donc sans protection sont soumises aux chocs des roues des véhicules.

Armatures apparentes sur la chape de roulement du pont.

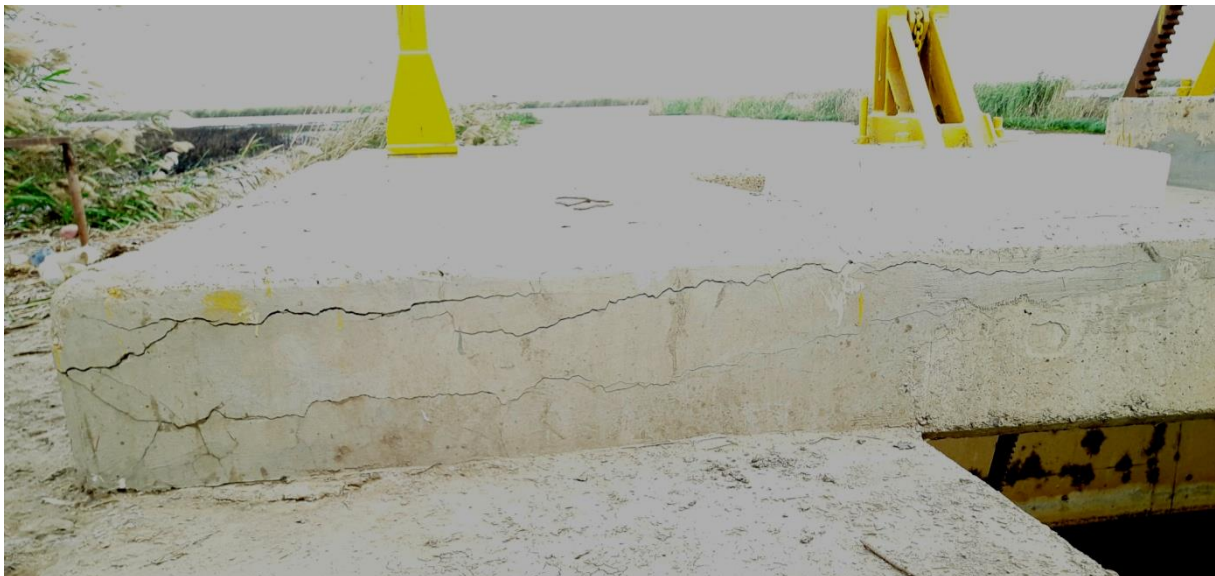
- Fissures des supports des potences des vannes à segment,
- Fissure fine et sans gravité sur haut du voile de la culée rive droite (côté Rosso),
- Quelques épaufrures des arêtes des poutres sur lesquelles reposent les supports des potences ; certaines ayant déjà été ragréées,
- Quelques fissures superficielles des marches d'escaliers.

Plot fissuré

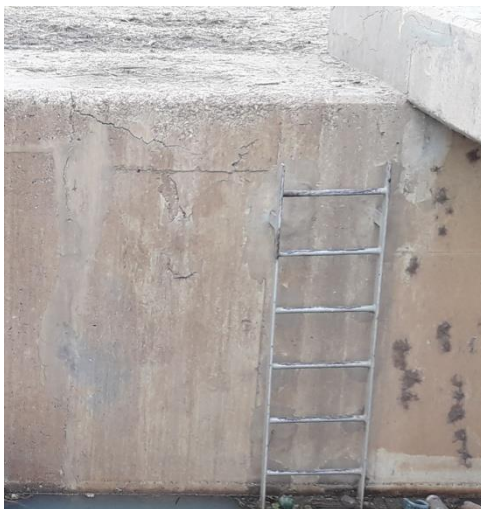
Fissures au sommet du voile de la culée RD

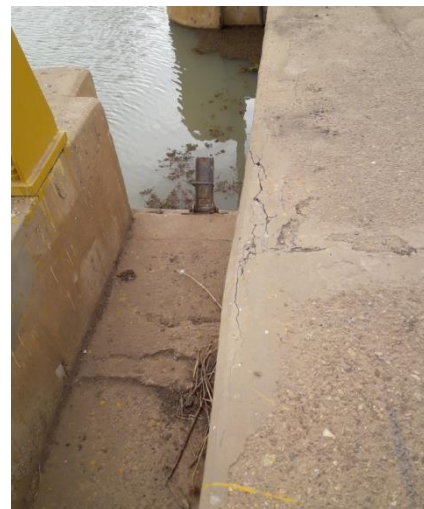
Arête épaufrée et déjà ragrée

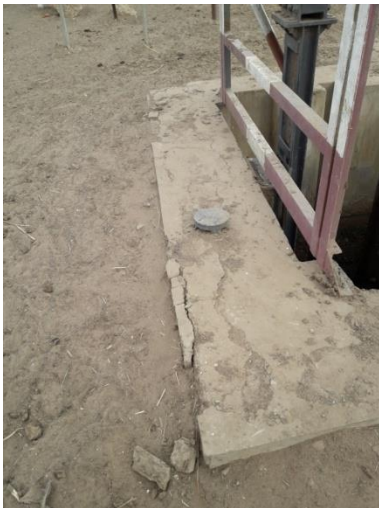
- Les arêtes supérieures béton de la chambre de vanne sont en partie éclatées,
- Les ragréages qui ont été effectués sur le voile aval ont tendance à se décoller en plaques,
- Des fissures sont apparues sur l'extrémité du mur aval,
- Au-delà des protections en béton existantes, on note une érosion des deux rives amont. Des sacs remplis de sable font office de soutènement des talus,
- Comme pour beaucoup d'ouvrages, il faut signaler l'invasion du lit et de ses berges par les typhas, tant en amont qu'en aval de l'ouvrage,
- La barrière de pluie est détruite et hors d'usage.

Arête supérieure de la chambre de vannes éclatée

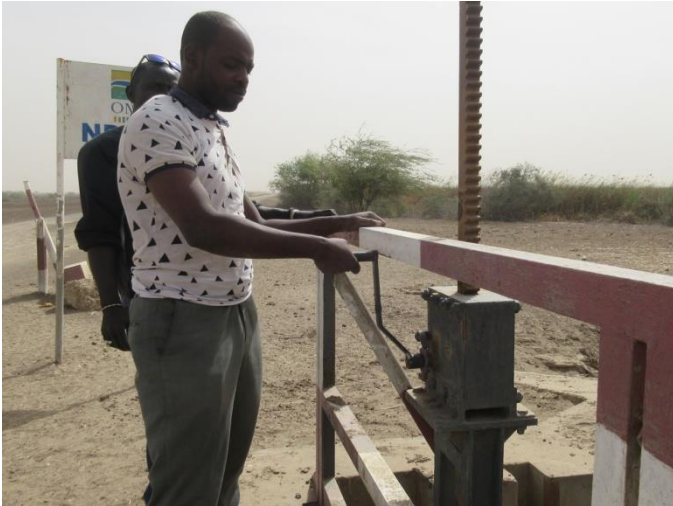
La manivelle touche la lisse supérieure du garde-corps

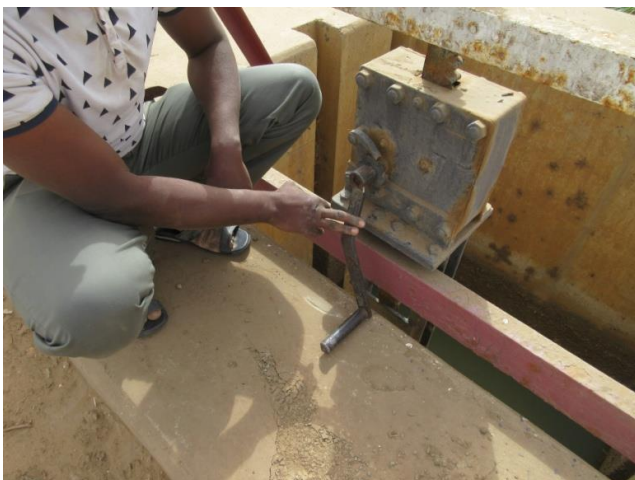
La vanne est très difficilement manœuvrable. La manivelle est bloquée par le béton

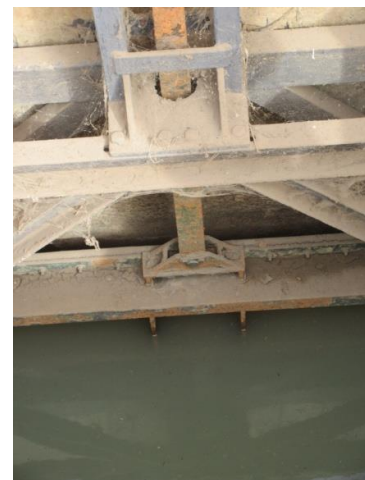
- Des joints frontaux en bon état,
- Une corrosion des parties immergées,
- Les axes en acier inoxydable sont en très bon état.

Plat de liaison corrodé. Axe d'arrêt en bon état

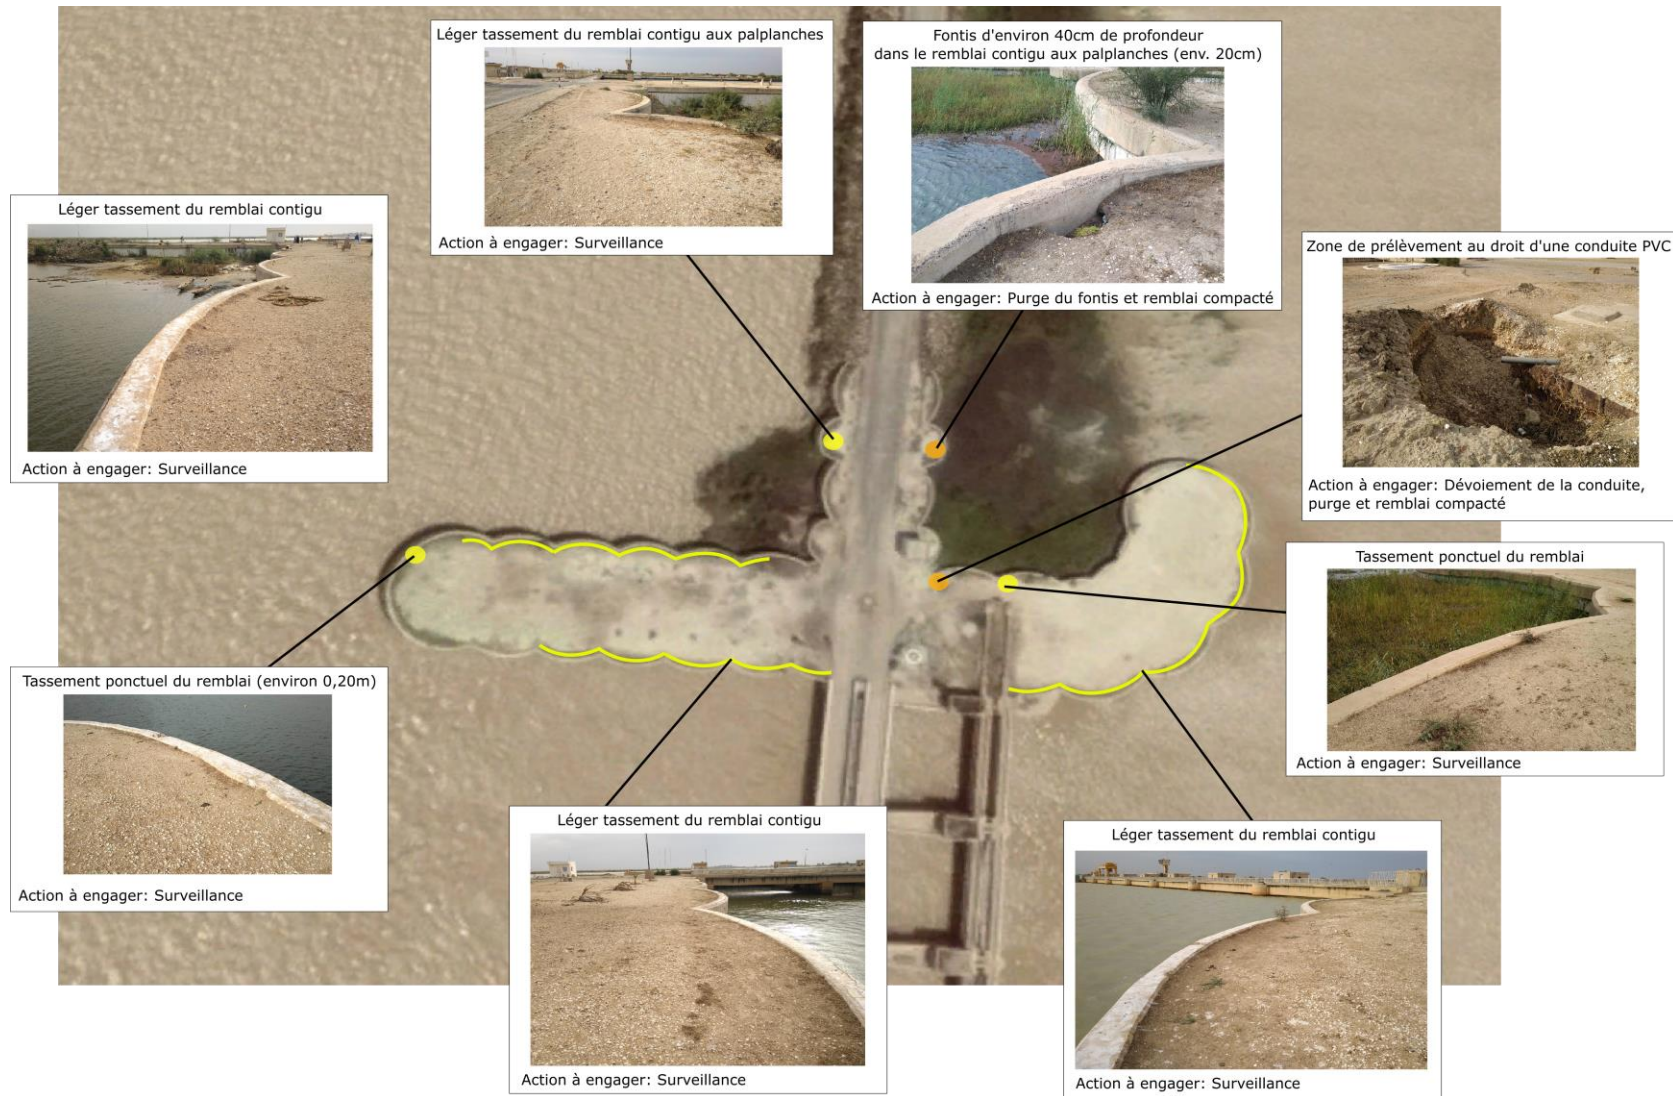
Figure 8: Localisation des désordres identifiés sur la culée rive droite du barrage

- Présence d'une zone de prélèvement de matériaux dans la plateforme au droit d'un bâtiment technique. Une conduite PVC débouche dans cette zone de déblai. Ce désordre mérite d'être traité (dévoisement de la conduite, purge et remblai compacté de la fosse).
- Présence d'un fontis à proximité du raccordement à la digue de bouchure, côté retenue. Ce fontis important mérite d'être purgé avant reconstitution de la plateforme en remblai compacté.

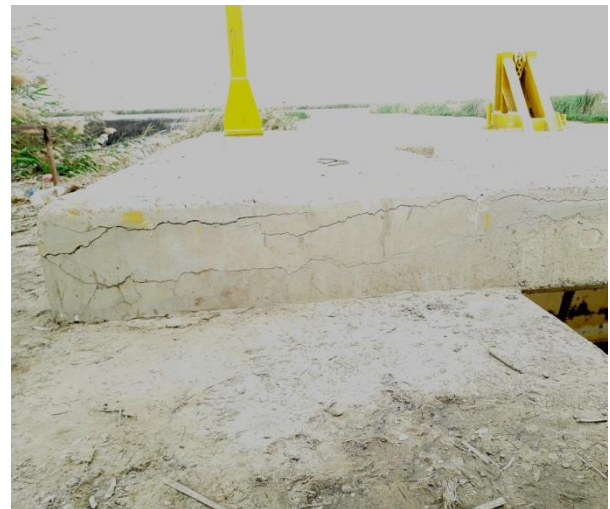
Fissuration des plots de soutien des vannes

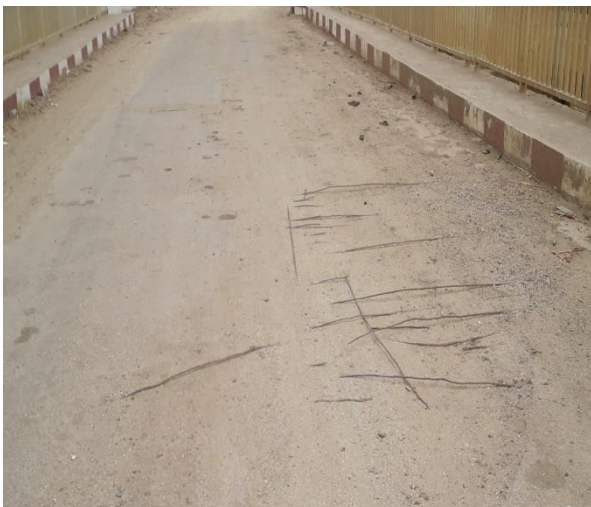
Dalle du pont : armatures apparentes et sans aucun enrobage
