Projet d'Appui à la Restauration et à la Conservation des Ecosystèmes de la Réserve de Biosphère du bas delta Mauritanien du fleuve Sénégal (RBTFS) et de son aire centrale le Parc National du Diawling (PARCE-RBT-PND)

Mission d'appui à l'élaboration d'un Plan de Gestion de la Réserve de Biosphère Transfrontalière du Bas-Delta Mauritanien et de son aire centrale le Parc National du Diawling

Partim étude hydro-écologique

Rapport de la première mission de terrain du 24 mai au 2 juin 2009

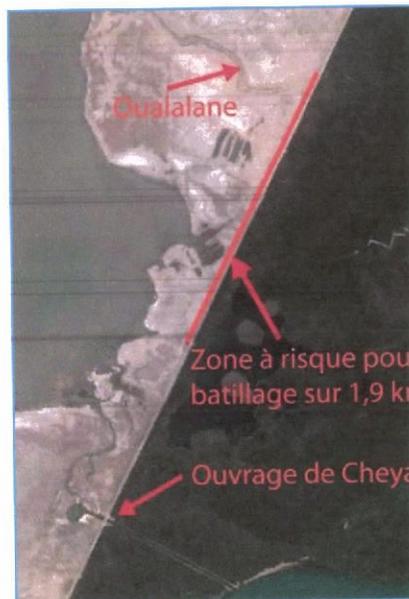
Un autre problème posé par la Digue
PND sont en eau. Ce problème est pa
la digue sont basses (au-dessous de 1
la Mare de N'djar et entre l'ouvrage
face au Lac du Diawling (Figure 5).

Figure 5 Zone à risque d'érosion par le battillage sur la DRD au nord de l'ouvrage de Cheyal (image Google Earth 15/03/2004)

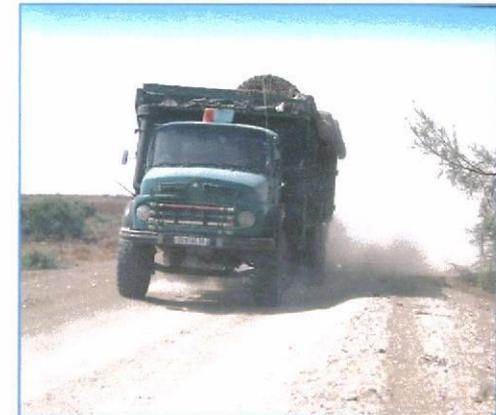
Figure 2 Camion de 20 tonnes roulant à vive allure sur la DRD. On perçoit le tassement du centre de la digue et l'érosion éolienne causés par la circulation

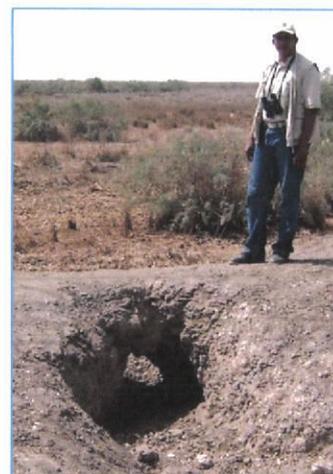
Figure 3 Paroi de la DRD percée par l'accumulation des eaux de pluie dans des ornières

Les ornières, voire même toute la partie centrale de la digue tassée, deviennent ensuite des sites d'accumulation d'eau qui peuvent même percer la paroi de la digue et s'évacuer ainsi vers les bassins (Figure 3). Une fois la paroi percée, ce processus d'érosion se poursuivra lors de la prochaine saison des pluies même sans circulation sur la digue. Il est clair que, à ces endroits (par exemple aux points GPS UTM WGS84 359173, 1817837 ; 358728, 1816983 et 355869, 1807357), la stabilité de la digue est menacée surtout quand des cotes importantes sont pratiquées dans la retenue de Diama comme c'était le cas lors de la mission de mai 2009 (2,23 m). Théoriquement la cote de la DRD se situe à 2,50 m IGN mais, notamment sur sa partie centrale où les véhicules roulent et entraînent de l'érosion éolienne, elle est probablement au-dessous de 2,30 m sur des distances importantes. Cette situation est à très

haut risque et, puisque la digue est en argile, il suffirait qu'un premier fil d'eau atteigne le centre de la digue face à un des endroits fragilisés pour rapidement créer une brèche qui viderait la retenue de Diama dans les bassins du PND et au-delà puisque les

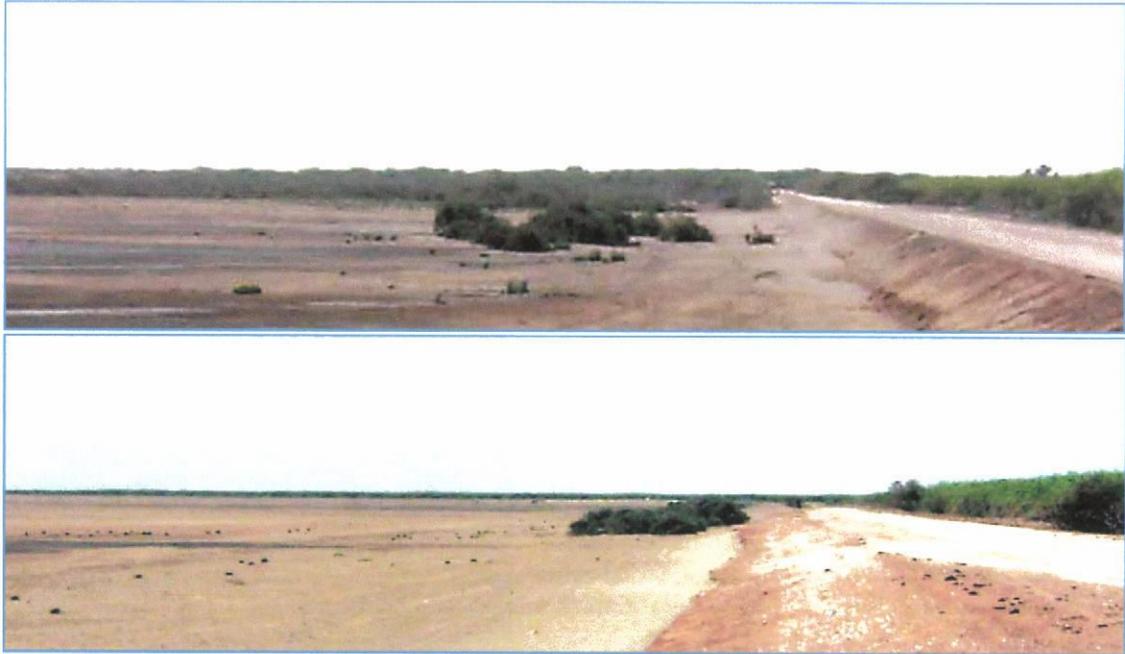
Figure 7 En haut le fruit de talus classique de la DRD et en bas le fruit de talus corrigé (en 2004) dans la zone de batillage face à la Mare de Ndjjar dans la partie Sud du Bassin de Bell.

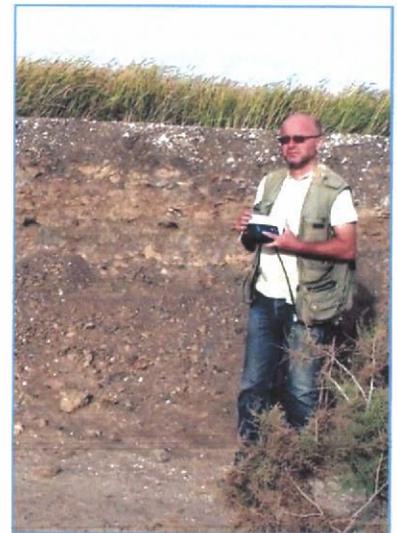
Pour le bassin de Diawling une même intervention s'impose sur une longueur beaucoup plus conséquente (2 km). Le talus de la DRD y a été complètement rongé par le batillage, voire disparu à certains endroits (Figure 8, point GPS UTM WGS 84 358414 1816392). En contraste avec le bassin de Bell, à cause de la proximité d'une grande étendue d'eau avec une profondeur plus importante, cette intervention devra obligatoirement être accompagnée de la mise en place d'infrastructures permettant de réduire l'impact des vagues à l'intérieur même du bassin du Diawling. Toujours dans le souci de pérenniser les impacts de ces interventions onéreuses, l'objectif doit être d'enclencher un processus de sédimentation et de dépôts éoliens qui s'auto-renforcera par l'installation spontanée ou aidée de la végétation naturelle, notamment les *Tamarix*. Une option possible serait **d'aménager des épis de protection** à une centaine de mètres à l'Ouest de la digue autour du marigot de Njorakh tel que cela a été expérimenté lors de la remise en état de la digue de Bell en 1997.

Figure 8 Talus de la DRD rongé par le batillage face aux plaines basses à l'Est du Lac de Diawling

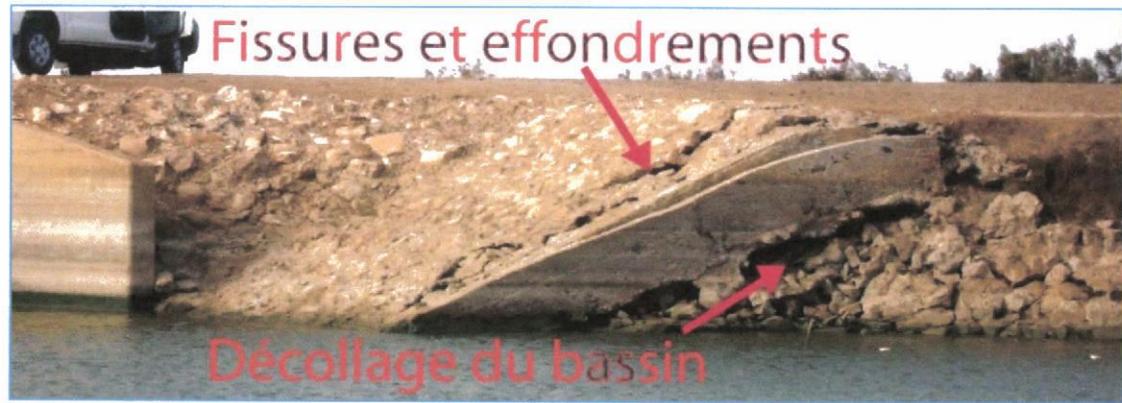
Les remous causés par ces débits importants ont érodé les rivages aux abords des bassins de dissipation, ensuite commencé à décoller ceux-ci. S'en est suivi des fissures dans les bassins et des effondrements des bassins qui ne sont plus soutenus par le sol (Figure 21). Cette évolution est très inquiétante et risque à moyen terme de déstabiliser l'ouvrage lui-même. Il est donc assez urgent d'entièrement reprendre les bassins de dissipation, de recharger les rivages aux abords de l'ouvrage et de les protéger par des gabions et des enrochements non cimentés sur géotextile. Dans l'état actuel des choses c'est surtout le bassin de dissipation Nord qui est en très mauvais état. Néanmoins, c'est le côté Sud qui, depuis la brèche, est sollicité le plus pour faire transiter des débits importants vers le Ntiialakh. Ce bassin de dissipation le sera encore davantage lorsque le niveau maximal dans le bassin du Diawling sera augmenté avec la protection de la DRD, la construction de la Digue Nord et de l'ouvrage de Mohad.

Figure 21 Le bassin de dissipation de l'ouvrage de Lekser côté Nord-ouest où la détérioration est la plus avancée.

- Remise en état du dispositif de suivi du niveau d'eau (les échelles mise en place par Afrecom en 2004 sont pratiquement toutes illisibles ou en mauvais état), de préférence y ajouter un Thalymèdes côté Nord de l'ouvrage.
- Reprendre les bassins de dissipation l'ouvrage pour les remettre en contact avec les rivages rechargés la digue de Lekser (Figure 22) et à protéger par des gabions et des enrochements non cimentés sur géotextile.

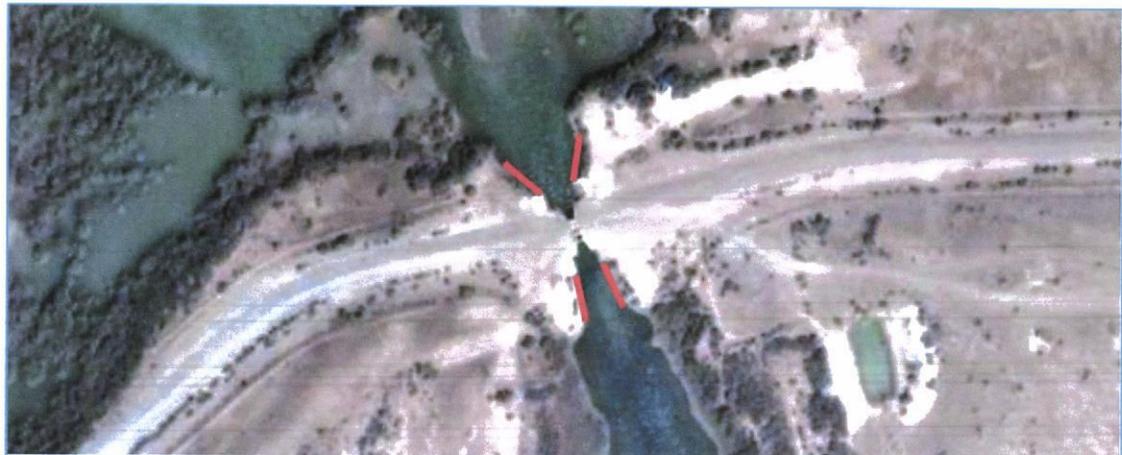
Figure 22 Ouvrage de Lekser avec les rivages à recharger (traits rouges) et à protéger par gabions et enrochements non cimentés sur géotextile (Image Google Earth du 23/02/2003)
