BARRAGE DE DIAMA

ENDIGUEMENTS RIVE GAUCHE

RAPPORT PROVISOIRE DE MISSION D'EXPERTISE

RELATIVE A L'AVENANT N° 3

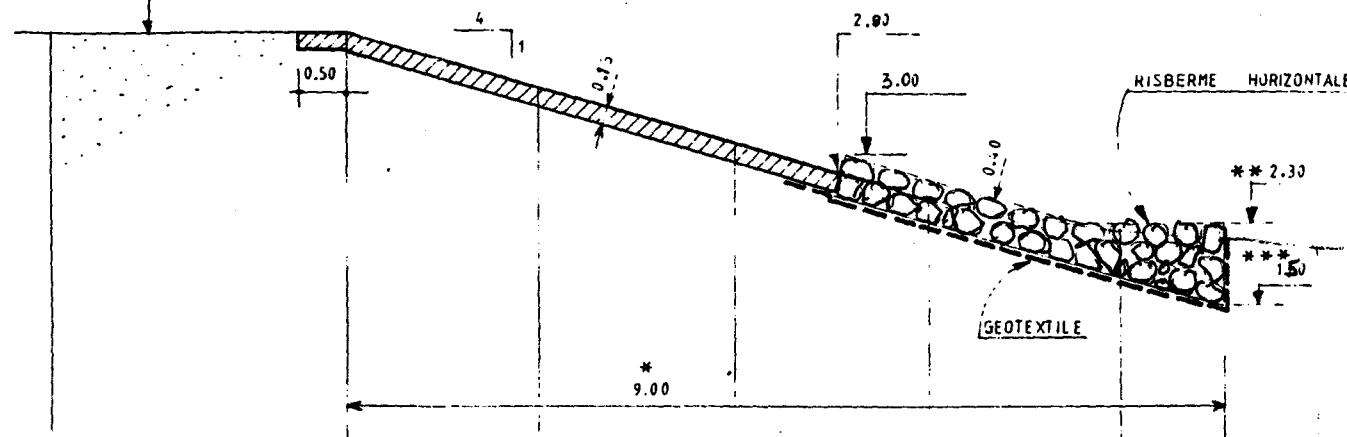
COUPE TYPE

- Les enrochements seront disposés jusqu'à la cote 3 m. Ils seront ancrés de 20 cm dans le talus initial et s'adosseront sur un blocage en pied descendu à la cote 1,5 m (ou 1,7 m selon les profils). Ils comporteront une risberme de largeur variable (de l'ordre de 1,5 m) à la cote 2,3 m (ou 2,5 m selon les profils). Ils reposeront sur un géotextile non tissé d'interposition.
- Le sol ciment sur une épaisseur de 15 cm sera disposé au-dessus des enrochements jusqu'au sommet du talus à 4 H/1 v avec un retour de 50 cm en crête. Sa formulation et sa mise en oeuvre seront identiques à celles du premier tronçon.

- Du P1 au delà du P10 : tronçon à réhabiliter conformément au schéma type défini ci-dessus avec blocage en pied à 1,5m, risberme à 2,3 m et s'étendant sur une distance horizontale de 9 m depuis la crête de talus.
- Au delà du P10 jusqu'au delà du P13 : tronçon à réhabiliter avec blocage en pied à 1,7 m, risberme à 2,5 m s'étendant sur une distance horizontale de 8 m depuis la crête du talus.
- A partir du P14 et au delà par suite de la topographie, des pentes très faibles et de l'absence d'eau même en fonctionnement à plus hautes eaux, aucune protection n'est à mettre en oeuvre.

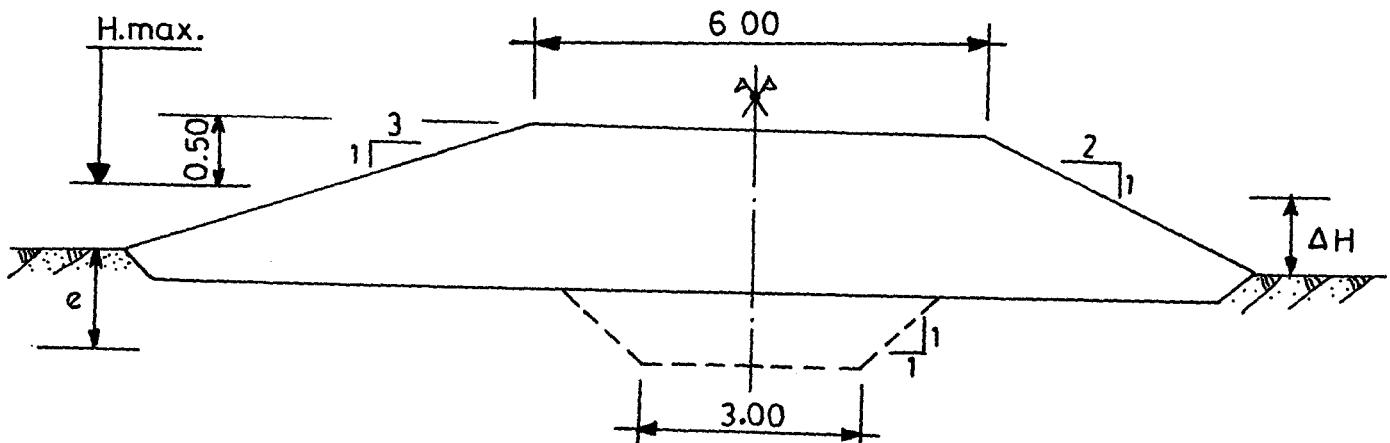
Il n'en est pas de même au niveau des fondations où on peut avoir des zones plus ou moins sableuses ou silteuses pour lesquelles il convient de ne pas dépasser un gradient donné. La règle de LANE permet de déterminer ce gradient en fonction de la structure de la digue et des sols rencontrés :

En considérant la digue soumise à l'effet des plus hautes eaux et en supposant que l'eau à l'aval s'établit à la cote du TN (digue supposée horizontale) la charge d'eau amont/aval est

H . En prenant une revanche moyenne de 0,5 m et en considérant e la profondeur éventuelle de l'ancre sous le terrain naturel initial, la loi de LANE s'écrit :

$$2e + \frac{6 + 5(H + 0,5)}{3} \geq Cf \cdot H$$

A priori, avec une implantation sur l'axe du profil en long levé et en supposant que les matériaux de fondation se situent plutôt dans les sables fins, on peut préconiser :

- . Une valeur de $e = 0,75\text{m}$ pour $\Delta H > 0,3\text{m}$ (hauteur des digues $< 0,8\text{m}$) avec :

- 20 cm de décapage,

- 55 cm de profondeur de tranchée,
d'ancrage sous décapage, avec une
largeur à la base de 3m et des pentes
à 1 H/1 V.
