SUR LE "RIP-RAP" DU BARRAGE DE MANANTALI

Juillet 1993

Prof. Dr.-Ing. Timm Stückerath
(selon contrat OMVS du 30 Mars 1993)

EXPERTISE TECHNIQUE
SUR LE "RIP-RAP" DU BARRAGE DE MANANTALI

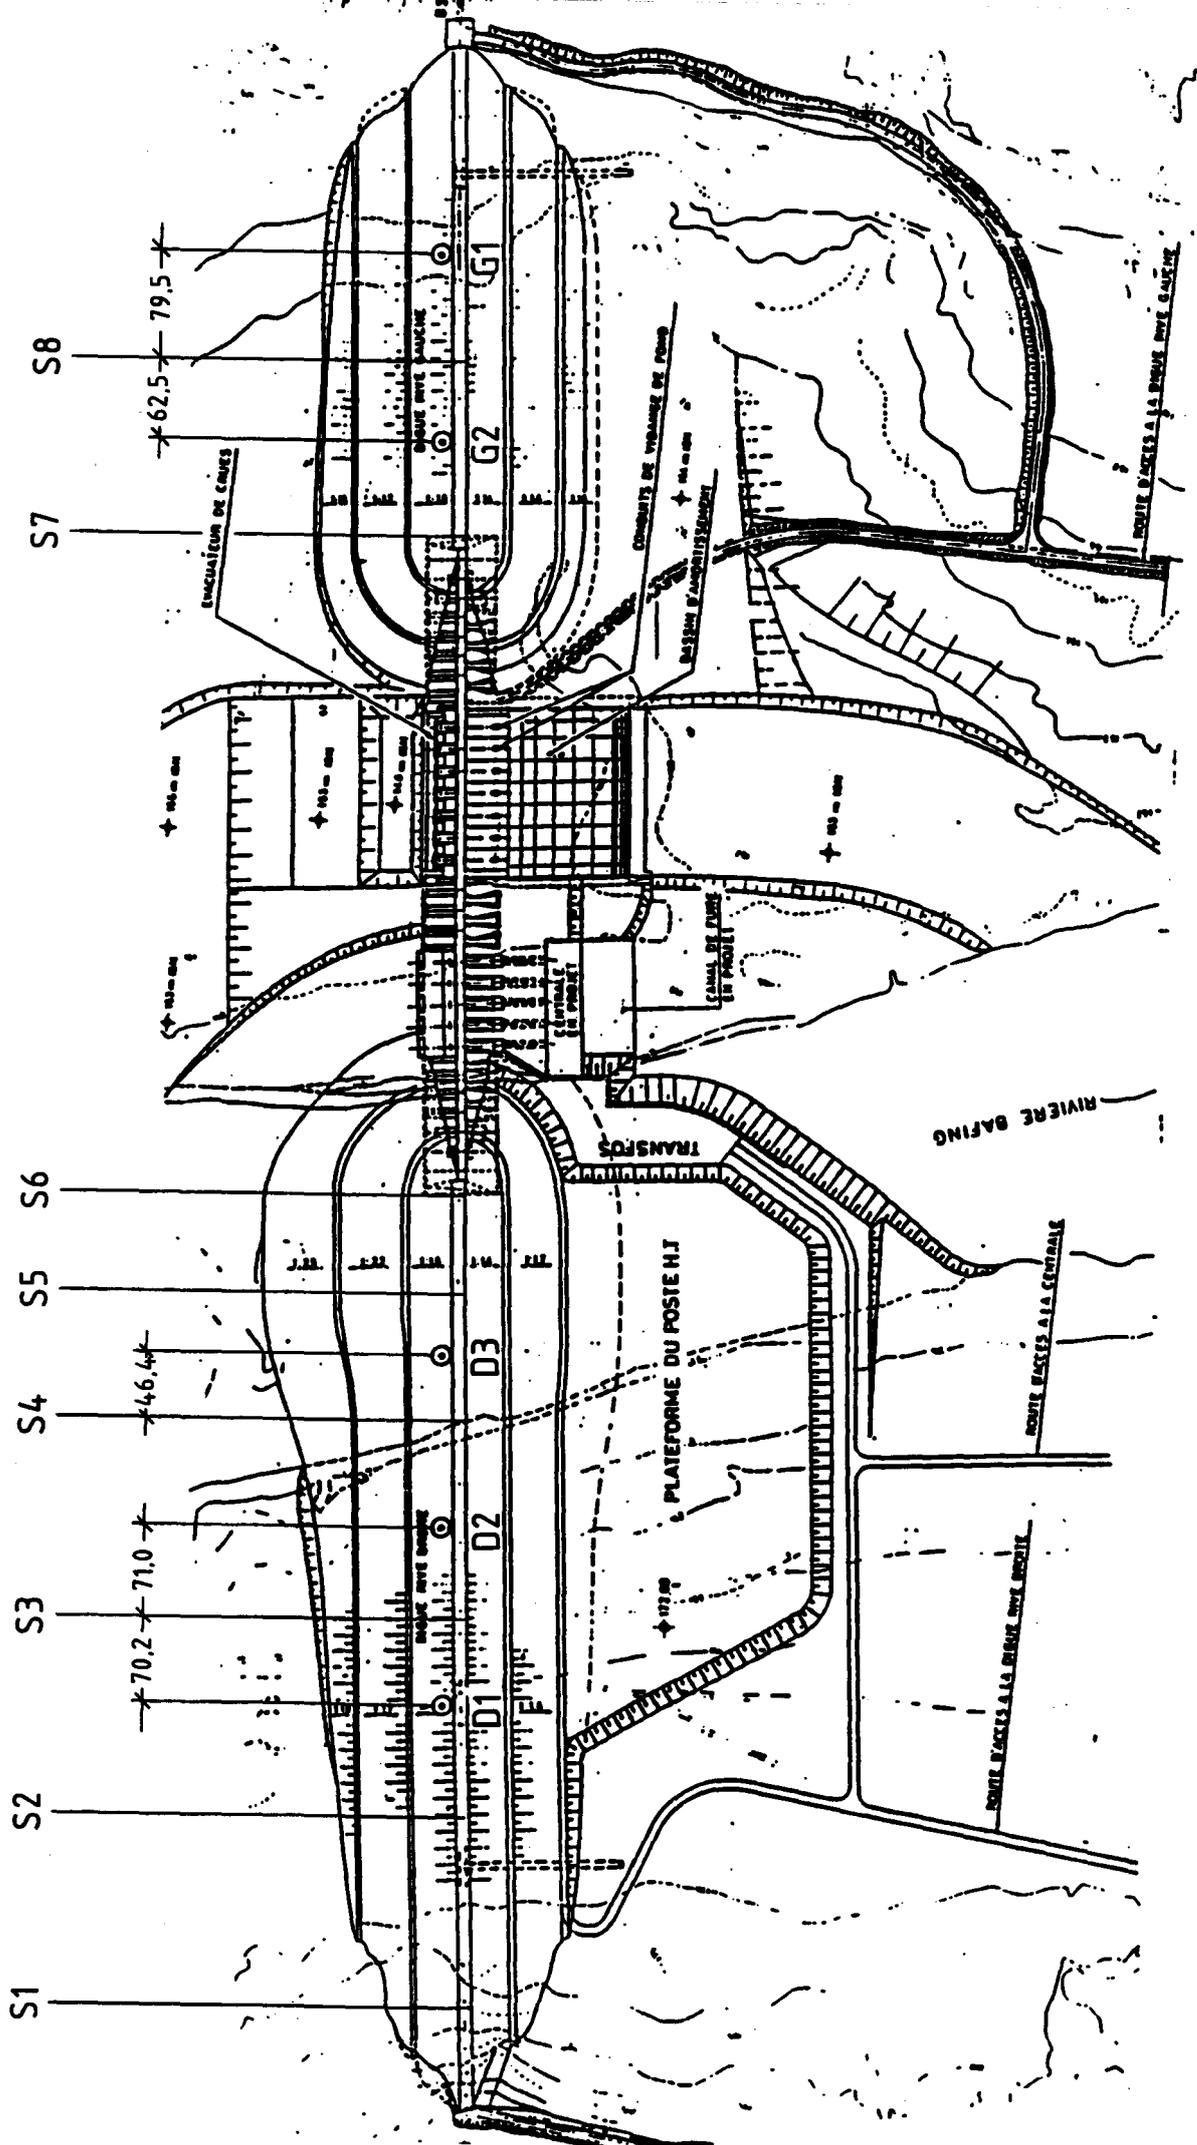
- a. digue rive droite: trois échantillons entre les sections S2, S3, S4 et S5, nommés D1, D2 et D3
- b. digue rive gauche: deux échantillons équidistant de S8, nommés G1 et G2

Le mode de préselection a été choisi afin de parer aux éventuelles critiques que les échantillons ont été pris non pas au hasard mais aux endroits avec des matériaux spécialement grossiers ou fins. Seulement on a du changer l'endroit prédéterminé G1, étant donné que l'OMVS y avait entreposé des matériaux pour la réparation du rip-rap. L'emplacement exacte de la prise des échantillons est indiqué sur Fig. 3.

Fig. 3: Localisation de la prise des échantillons

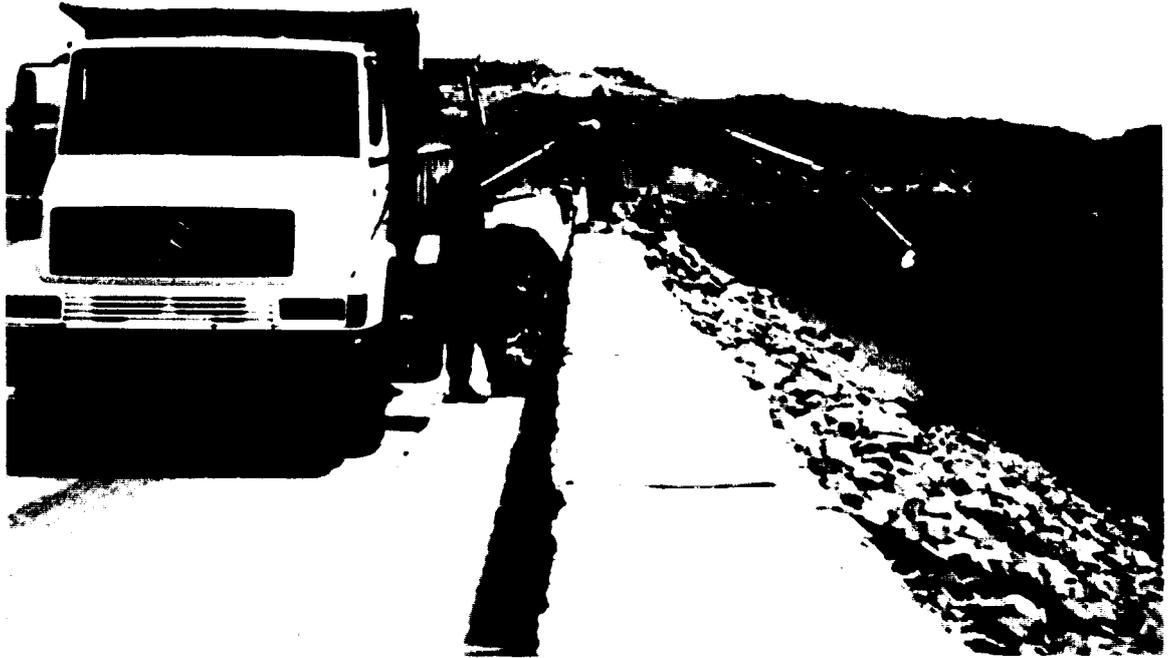
Les travaux d'excavation sont montrés sur les photographies (Fig. 4 et Fig. 5).

Fig. 4: Excavation du rip-rap de l'épaule de la digue par excavatrice LIEBHERR 902A

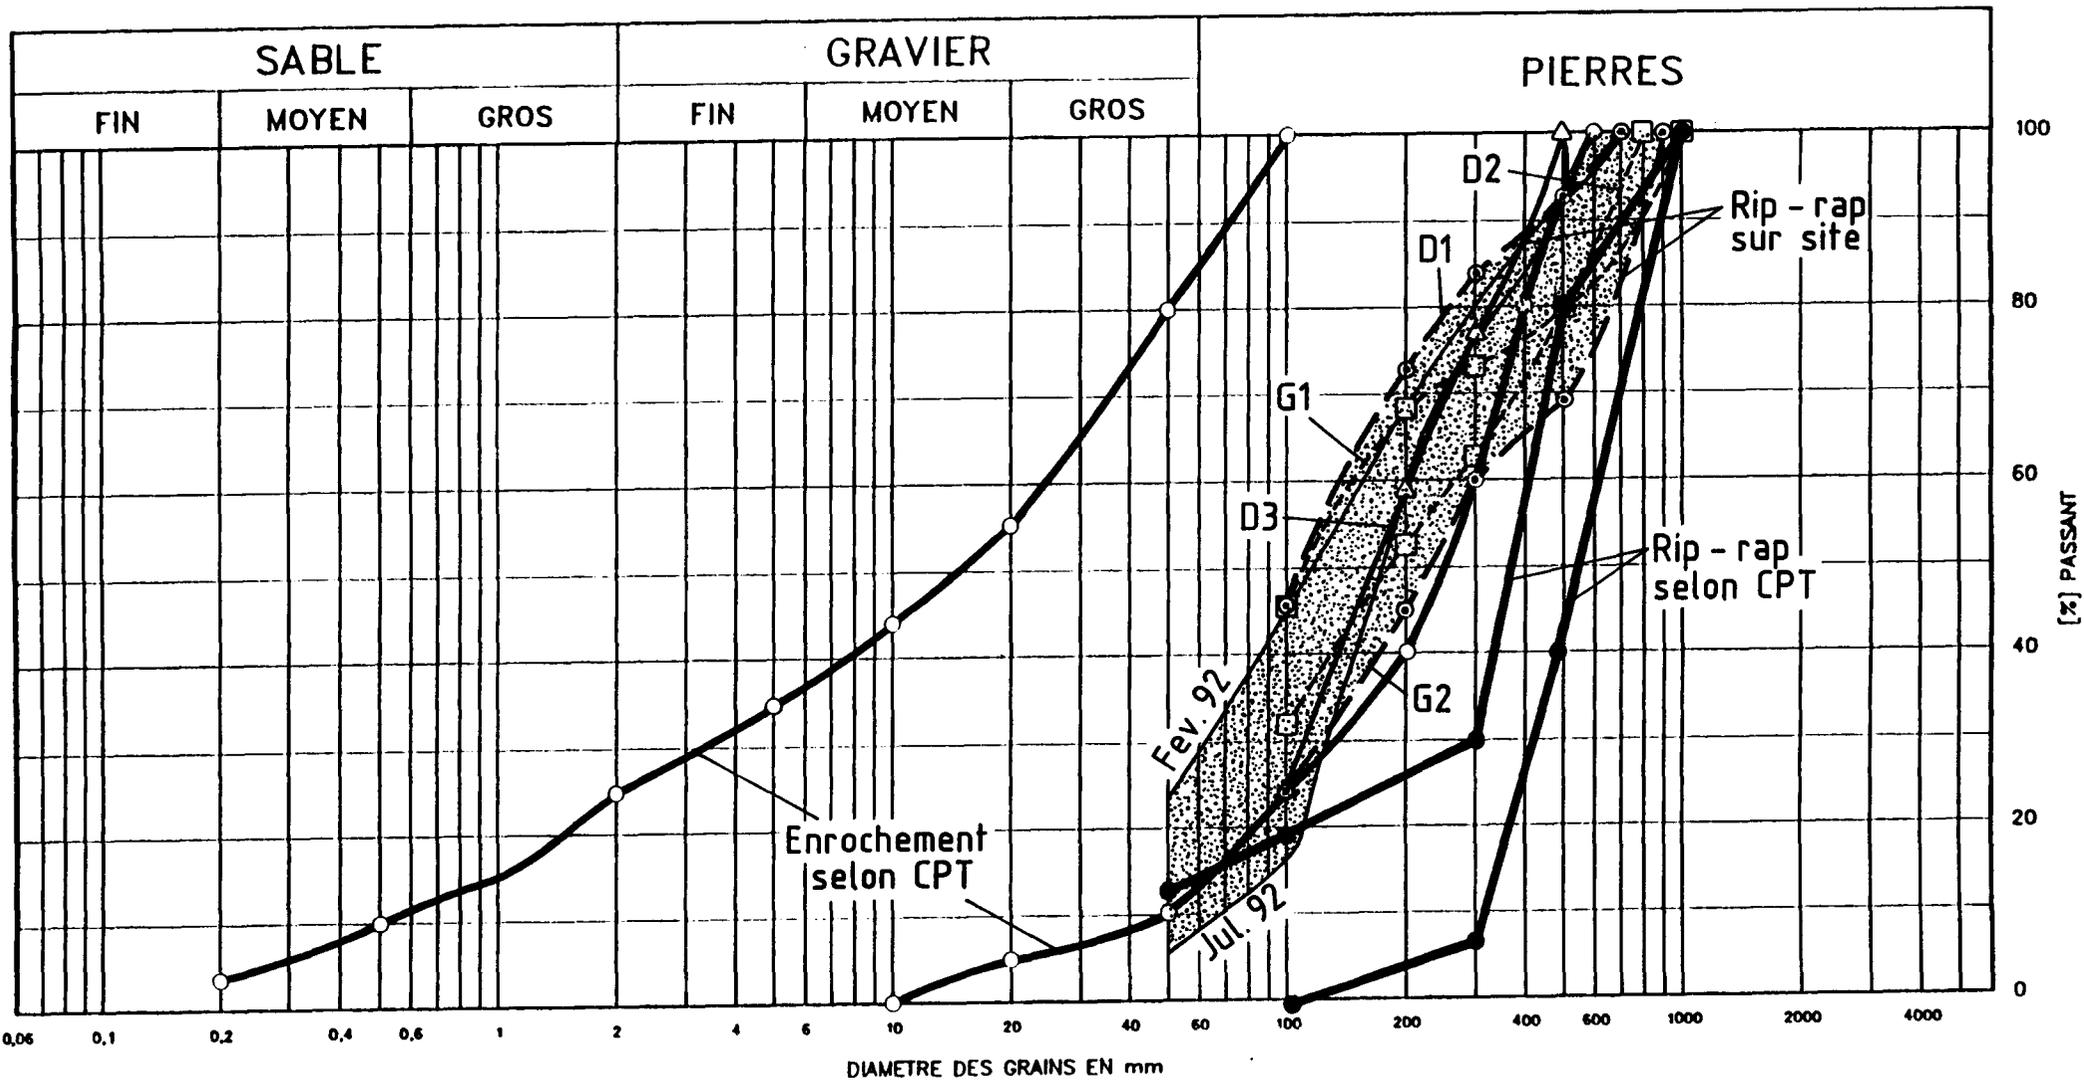
Si nous comparons les chiffres de D₅₀ (le diamètre moyen) du rip-rap des spécifications avec celles du rip-rap des échantillons étudiés nous trouvons:

D₅₀ selon spécifications: 350 à 550 mm

D₅₀ des échantillons: 120 à 250 mm

Le diamètre du rip-rap mis en place ne mesure qu'un tiers du diamètre exigé dans le CPT en ce qui concerne la taille moyenne d'un bloc; c'est à dire que la masse d'un bloc moyen est seulement 1/27 du W50 selon les spécifications. Pour les parties plus fines des matériaux cette relation est même pire.

Une analyse des sections plus fines que 100 mm n'a pas été faite par l'Expert étant donné que la courbe granulométrique est fortement dépendante du volume et de la façon comment les échantillons sont pris (à la main, par pelle tulipe ou par excavatrice rétro) et ceci pourrait être la cause d'interprétations erronées. Pourtant une quantité considérable de sable a été trouvée dans tous les échantillons. Il faut noter que le diamètre maximum des grains de tous les échantillons est également accidentel. En concluant on constate que le matériau mis en oeuvre diffère largement des spécifications.

Fig. 10 Courbes granulométriques
