**PROJET DE GESTION INTEGREE DES RESSOURCES EN
EAU ET DE DEVELOPPEMENT DES USAGES MULTIPLES
DANS LE BASSIN DU FLEUVE SENEGAL- DEUXIEME PHASE
(PGIRE II)**

VOLET « CARTOGRAPHIE DU BASSIN DU FLEUVE SENEGAL »

**Rapport Final de Contrôle qualité des
Images Satellite des Lots 1, 2 et 3**

17/04/2019

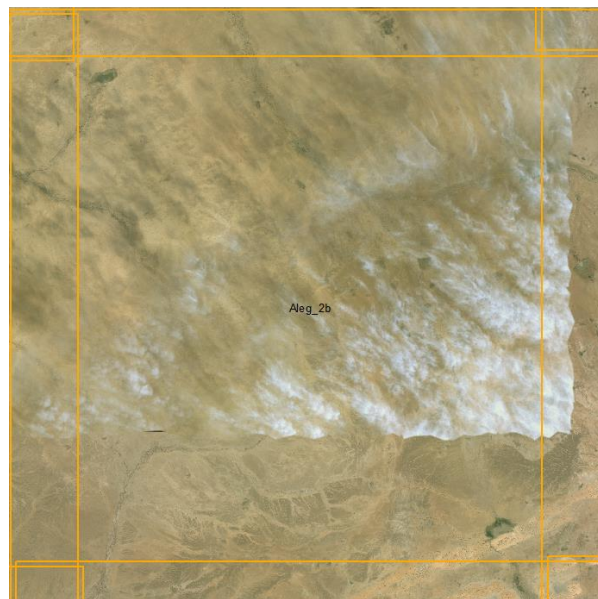
Il ressort du control que les images native et orthoimages livrées couvrent l'entièreté de la zone du lot 1 (159 114 Km²), respectent les critères techniques du cahier de charges et présentent globalement une radiométrie et géométrie homogène. Néanmoins, nous avons constaté que la dalle Aleg 2b est couverte en grande partie de nuages et avons demandé au fournisseur de remplacer cette dalle nuageuse.

Dalle Aleg 2b – présence de nuages

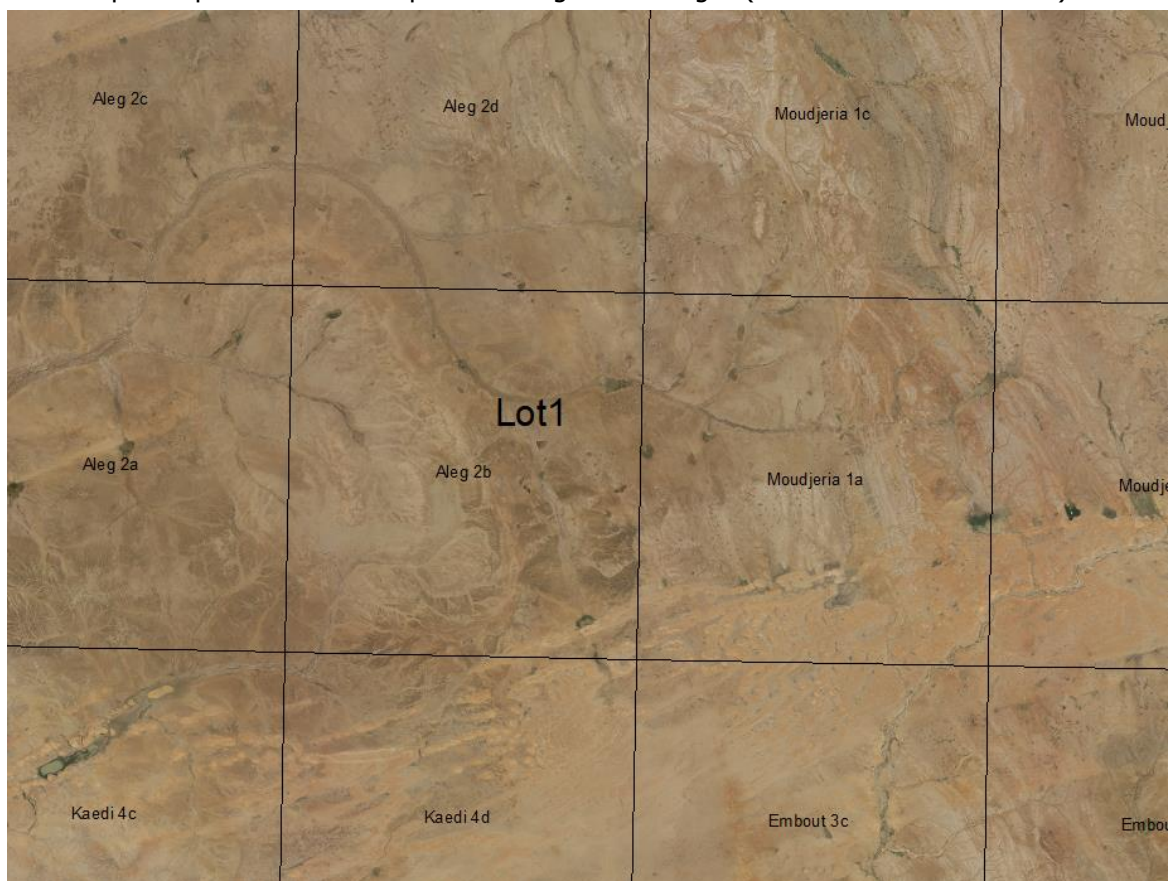
Suite aux dernier travaux de vérification, nous avons constaté que l'image de la dalle Aleg 2b a été bien remplacée par le fournisseur pas une image sans nuages (voir illustration ci-dessous).

Dalle Aleg 2b – sans nuages

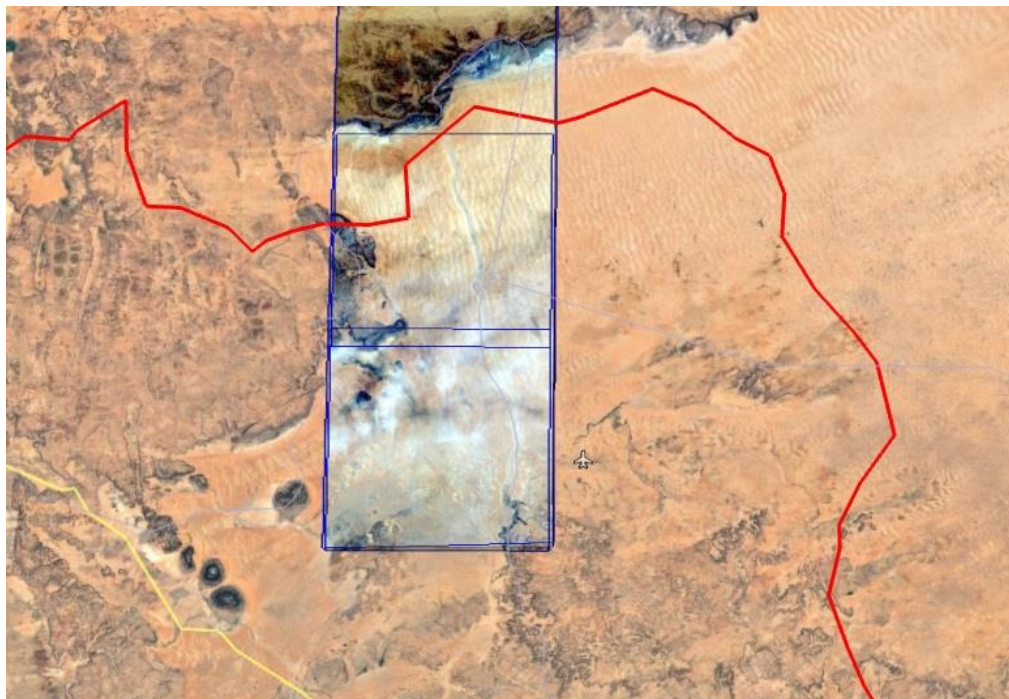
Dans l'ensemble, les images natives livrées respectent les critères techniques du cahier de charges. Sauf la scène No. DS_SPOT7_201811131056557_FR1_FR1_SV1_SV1_W011N18_06093 présente 13% de nuages. Néanmoins, suite à nos recherches dans le Geocatalogue d'images SPOT, nous avons trouvé que la partie nuageuse de cette scène est couverte par une autre scène non nuageuse, à savoir la scène native Spot 6 No. DS_SPOT6_201901171054495_FR1_FR1_SV1_SV1_W011N17_01871, qui ne figure pas parmi les livrables des images natives. Le fournisseur devrait avoir utilisée cette scène (Spot 6 No. DS_SPOT6_201901171054495_FR1_FR1_SV1_SV1_W011N17_01871) pour produire les dalles d'orthoimages non nuageuses sur cette zone. La scène d'image native non nuageuse utilisée pour la production des dalles d'orthoimages sur cette zone doit être fournie par le consultant.

Scène Spot 7 avec nuages

La scène native Spot 6 No. DS_SPOT6_201901171054495_FR1_FR1_SV1_SV1_W011N17_01871 ne figure pas parmi les livrables, donc doit être fournie par le consultant pour compléter la livraison.

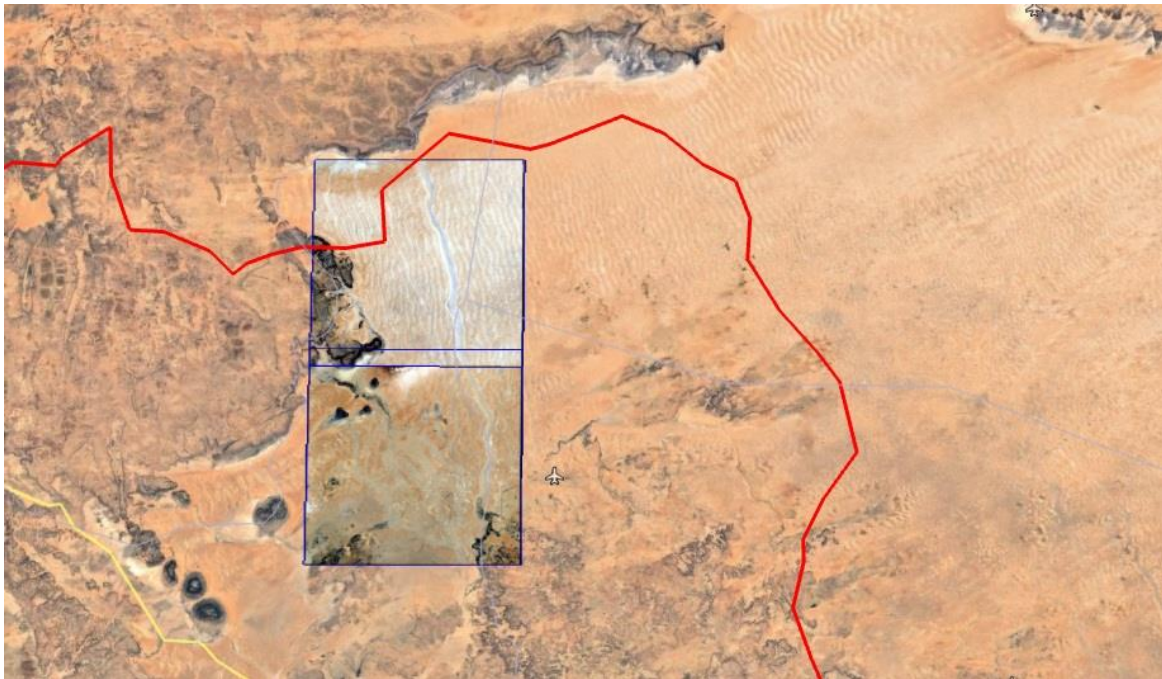
Scènes Spot 6 sans nuages sur la même zone

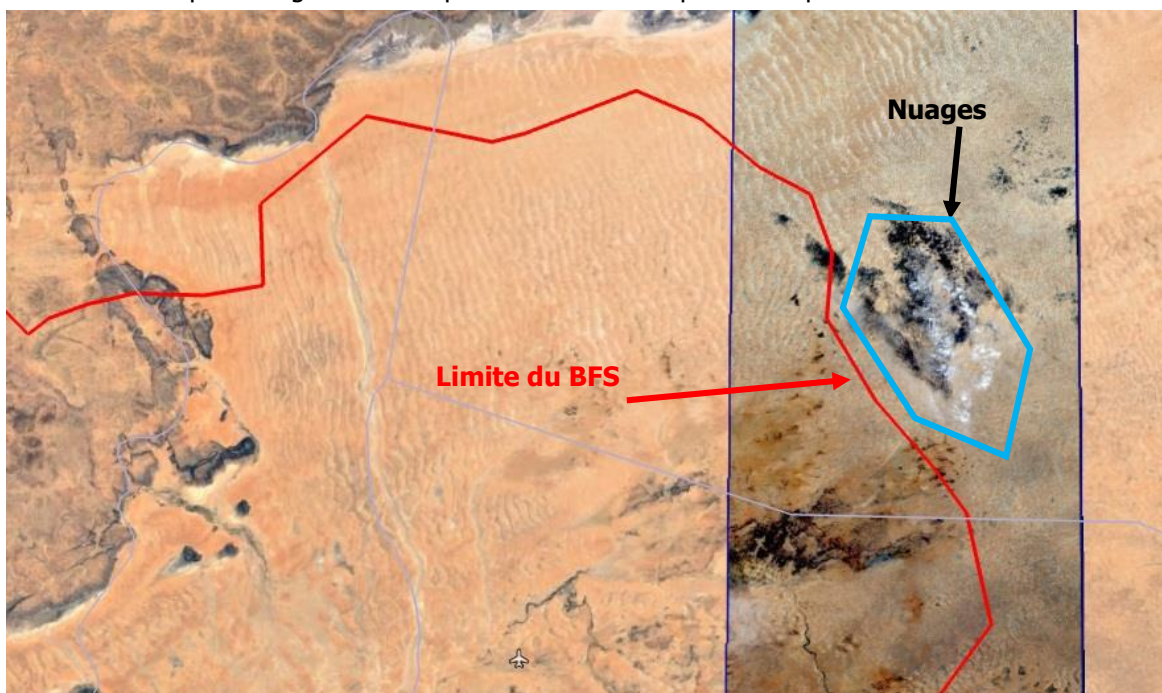
Egalement il ressort du contrôle que la scène SPOT 7 No. DS_SPOT7_201812161051404_FR1_FR1_FR1_FR1_W010N19_08528 présente 10% de nuages, mais la partie nuageuse de la scène se situe en dehors du périmètre du bassin du fleuve Sénégal et ne constitue pas une gêne à l'interprétation de détails planimétrique dans le BFS.

Scène Spot 7 qui montre la partie nuageuse de 10% (en bleu) en dehors de la limite du BFS (en rouge)

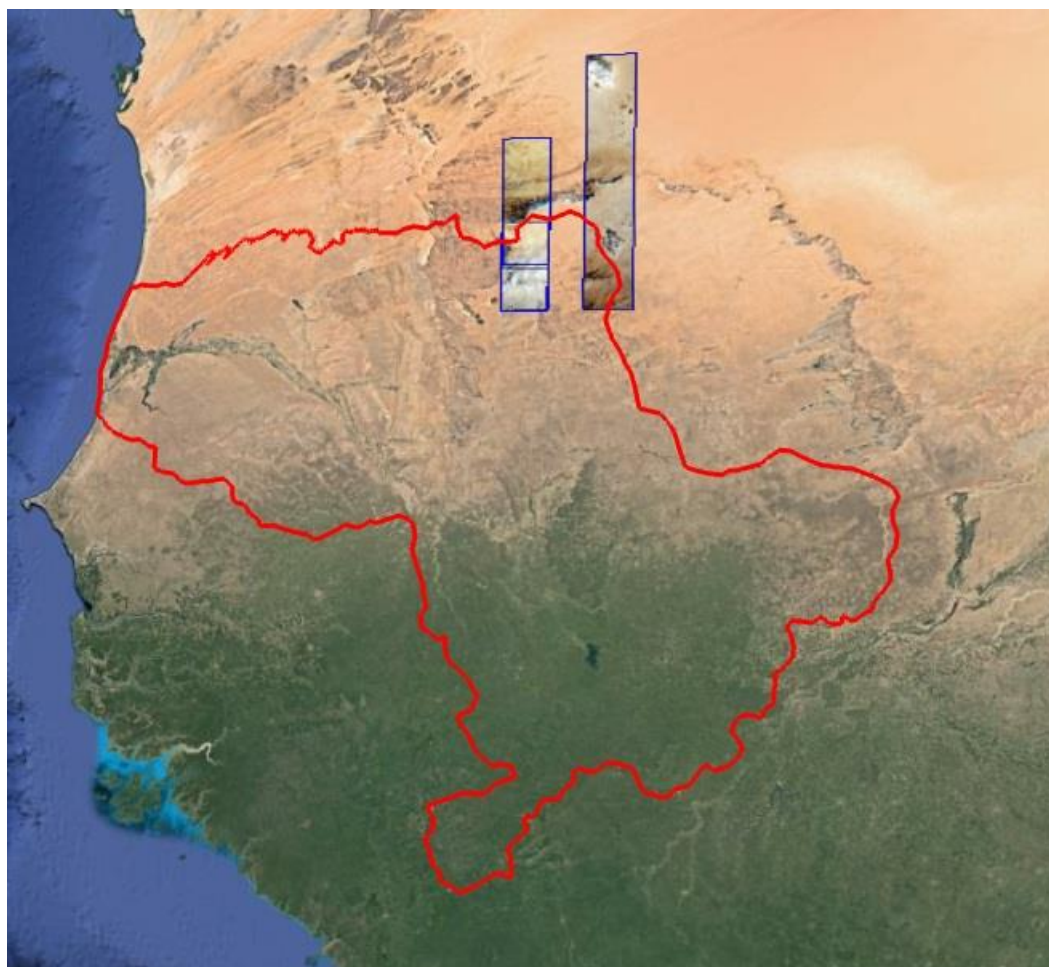
Vue générale des deux scènes nuageuses sur le BFS

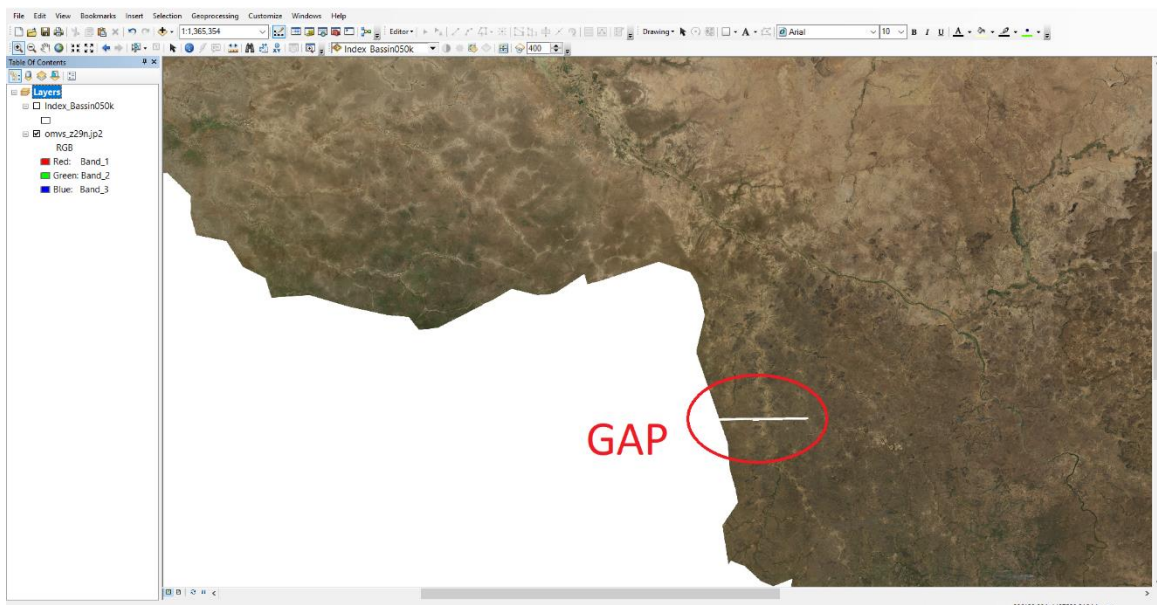
La mosaïque Global présente une radiométrie harmonisée et homogène continu sur la totalité du BFS, néanmoins un gap a été constaté au niveau des dalles Dalafi 4c et Dalafi 4d. Le fournisseur est demandé de reproduire et livrer la mosaïque Globale en couleurs naturelles et Infra-rouge.

Vue Général du GAP - Mosaïque globale d'orthoimages

La mosaïque globale d'orthoimage présente un gap au niveau des dalles Dalafi 4c et Dalafi 4d. Le fournisseur est demandé de reproduire et livrer une nouvelle mosaïque globale en couleurs naturelles et Infra-rouge.

- Les images natives des lots 1,2 et 3 sont conformes aux spécifications technique du cahier de charge et sont recevables dans leurs entières.
- Les orthoimages des lots 1,2 et 3 répondent aux exigences des spécifications techniques et sont recevables.
- Les orthoimages livrées couvrent l'entière de la zone du bassin du Fleuve Sénégal.
- La mosaïque globale d'orthoimage présente un gap au niveau des dalles Dalafi 4c et Dalafi 4d. Le fournisseur doit reproduire et livrer une nouvelle mosaïque globale sans Gap.

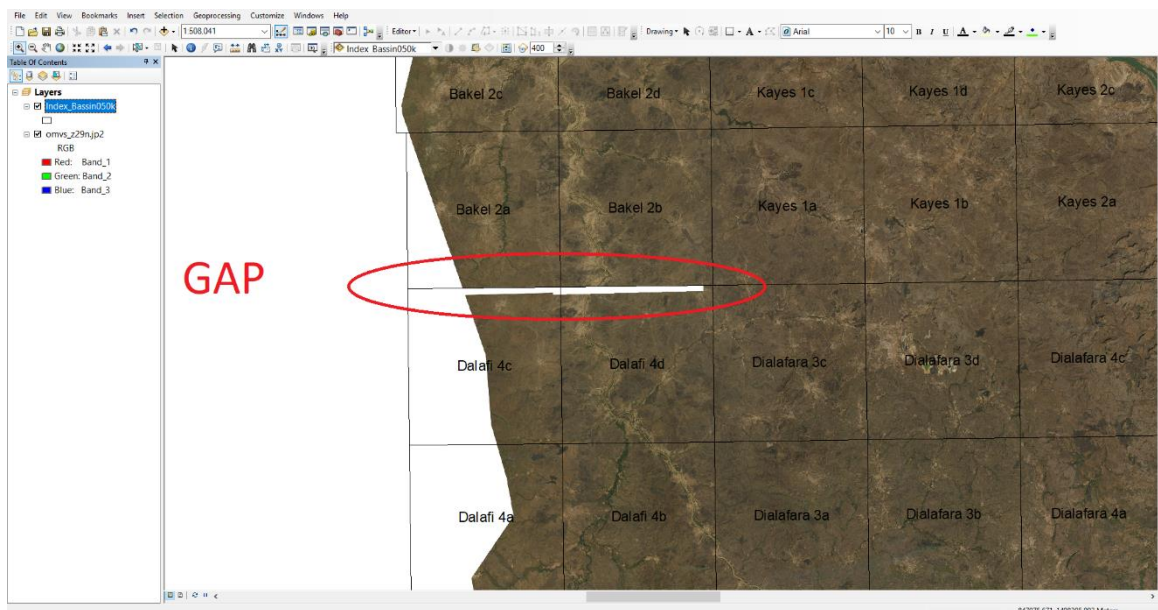
Vue rapprochée du GAP - Mosaïque globale d'orthoimages (Dalles Dalafi 4c et 4d)
