**PREAMBULE - MISSION DE J STERENBERG DU 06 AU 10 JANVIER 1998**

**COMPTE-RENDU DE MISSION DE J. HUGONIN SUR LE CHANTIER DE  
GARAFIRI  
JANVIER 1998 - GEOLOGIE**

COMPTE-RENDU DE MISSION SUR LE CHANTIER DE GARAFIRI  
JANVIER 1998 - GEOLOGIE

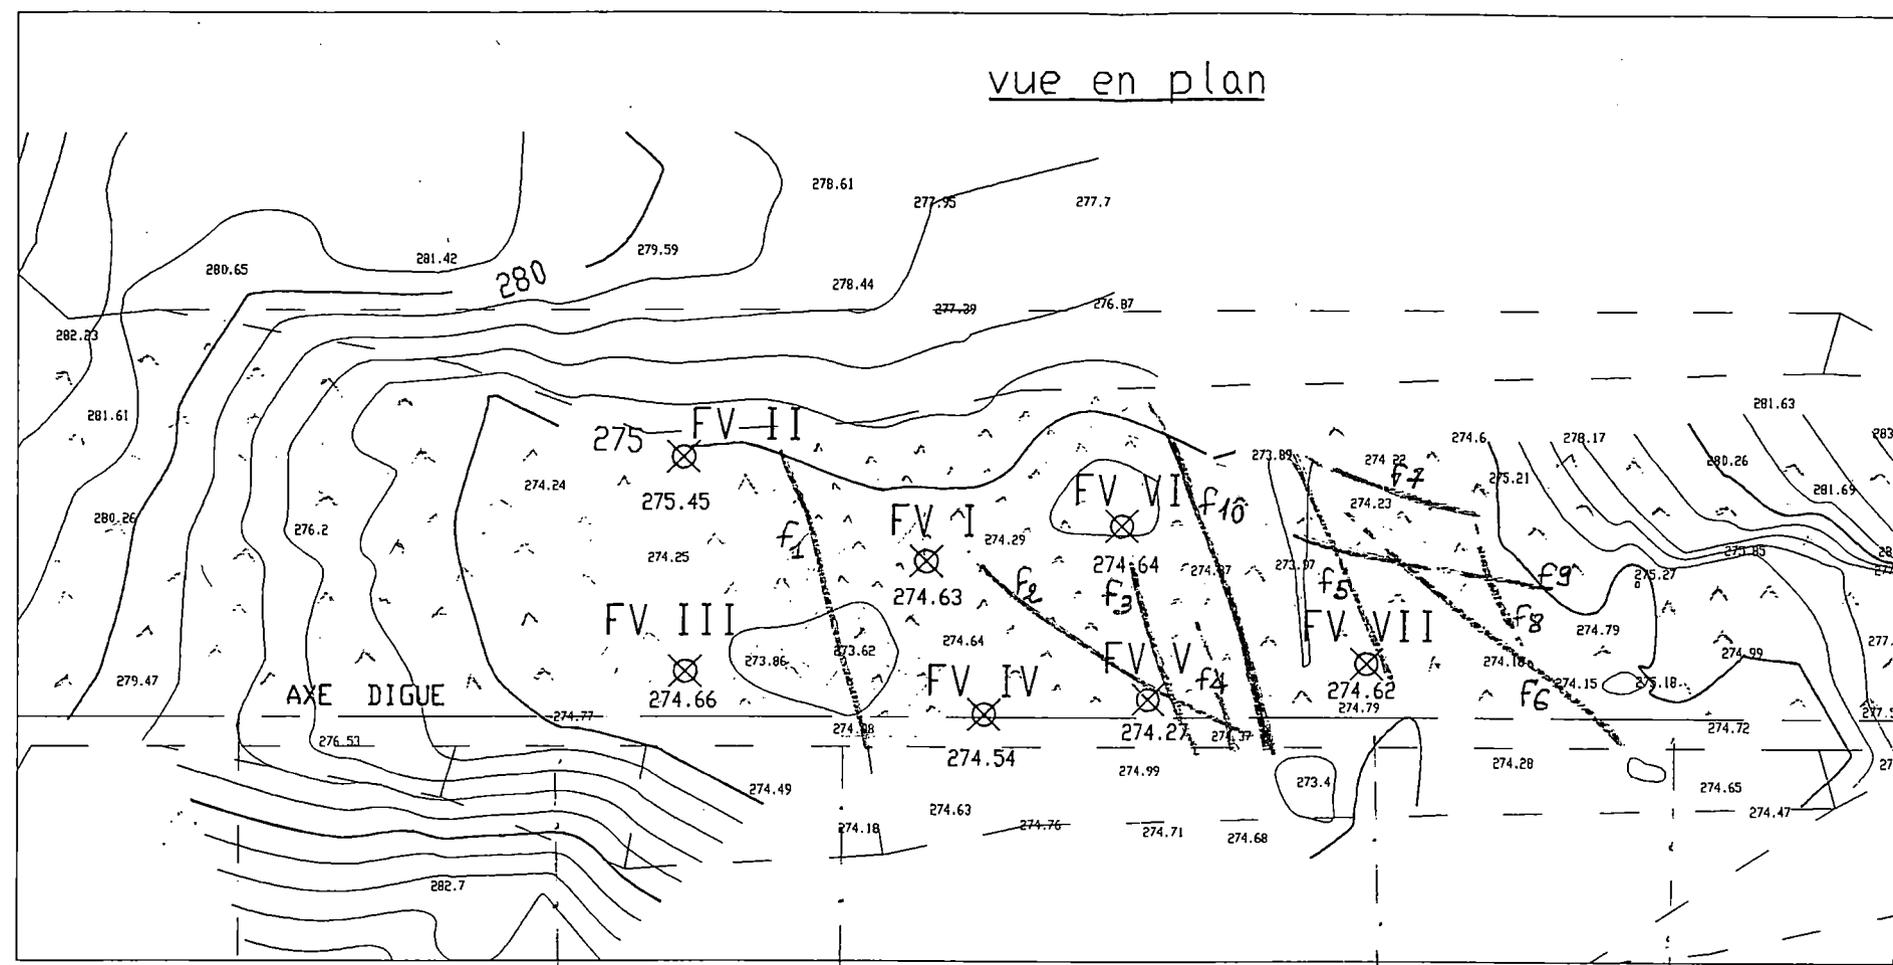
vue en plan

sondages carottes au noyau et levé  
géologique ECHELLE 1:500

Traitement piérométrique

La synthèse des résultats des diverses reconnaissances réalisées dans le fond de fouille du noyau, au centre de la vallée, est présentée sous forme d'un plan et de coupes géologiques en long suivant l'axe du barrage (*cf.annexes*). Les principales caractéristiques géologiques de ce fond de fouille sont les suivantes :

La section de dolérite tectonisée est parcourue par plusieurs plans de failles rectilignes (f1 et f10 en particulier) à l'intérieur desquelles le matériau rocheux a été broyé et recristallisé (faciès mylonitique). Ce remplissage de faille, épais de plusieurs centimètres à plusieurs dizaines de centimètres, est très dense mais superficiellement altéré et friable. Ces plans de discontinuités tectoniques sont subverticaux et leurs épontes sont soit lisses et chloriteuses soit rugueuses et calciteuses. Leurs traces sur les affleurements rocheux du fond de fouille sont alignées amont-aval, subparallèlement à la direction NE-SO du couloir de faille. Elles ont été relevées topographiquement ainsi que tous les plans de fractures majeures développées en fissures à l'intérieur du couloir de faille (*cf. plan géologique en annexe*).

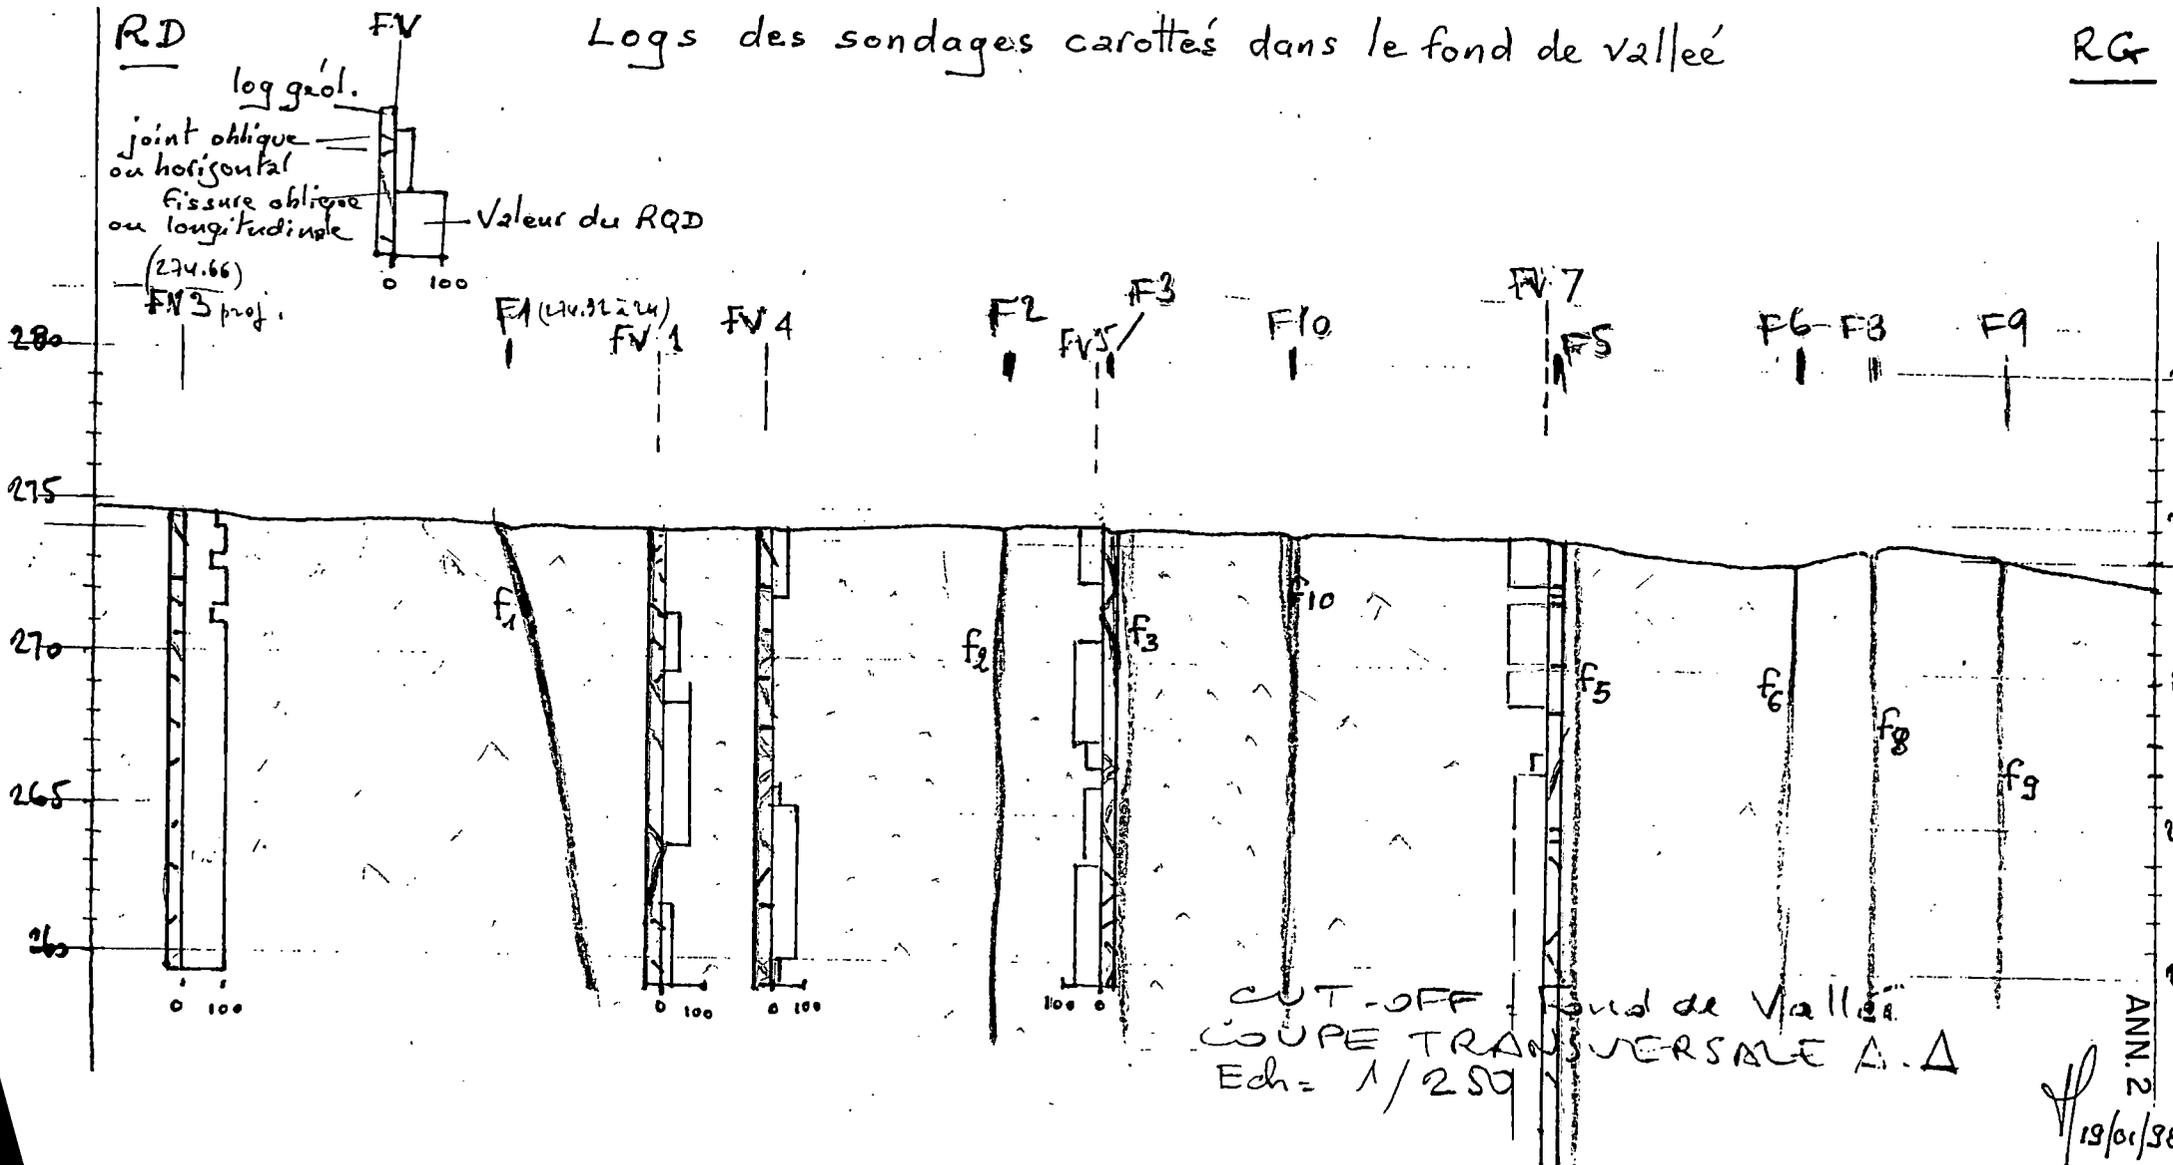
FV1

# Log des sondages carottés dans le fond de vallée

0		
1	Roche altérée faille	
2	fragile faibles failles Recup < 100	
3	3,10	
4	Massif fissuré	30
5	Roche δ	4,70 0
6	manif qq's	5,60 65
7	F failles obliques	7,40
8	formés	
9	ou longitud.	66
10	F	
11	10,60 10,75	
12	F Recup 0	RQD 0
13	12,53	
14	F	25
15

Roche faille  
traverse de fissures  
subverticales ondulées  
remplies (< 1cm) de  
matériau tendre, chlorite,  
calcaire.

Roche fracturée δ

Roche faille  
désagrégée le long  
d'une fissure longitudinale

Roche faille  
fissure avec  
remplissage calcaire tendre  
0,5-1cm

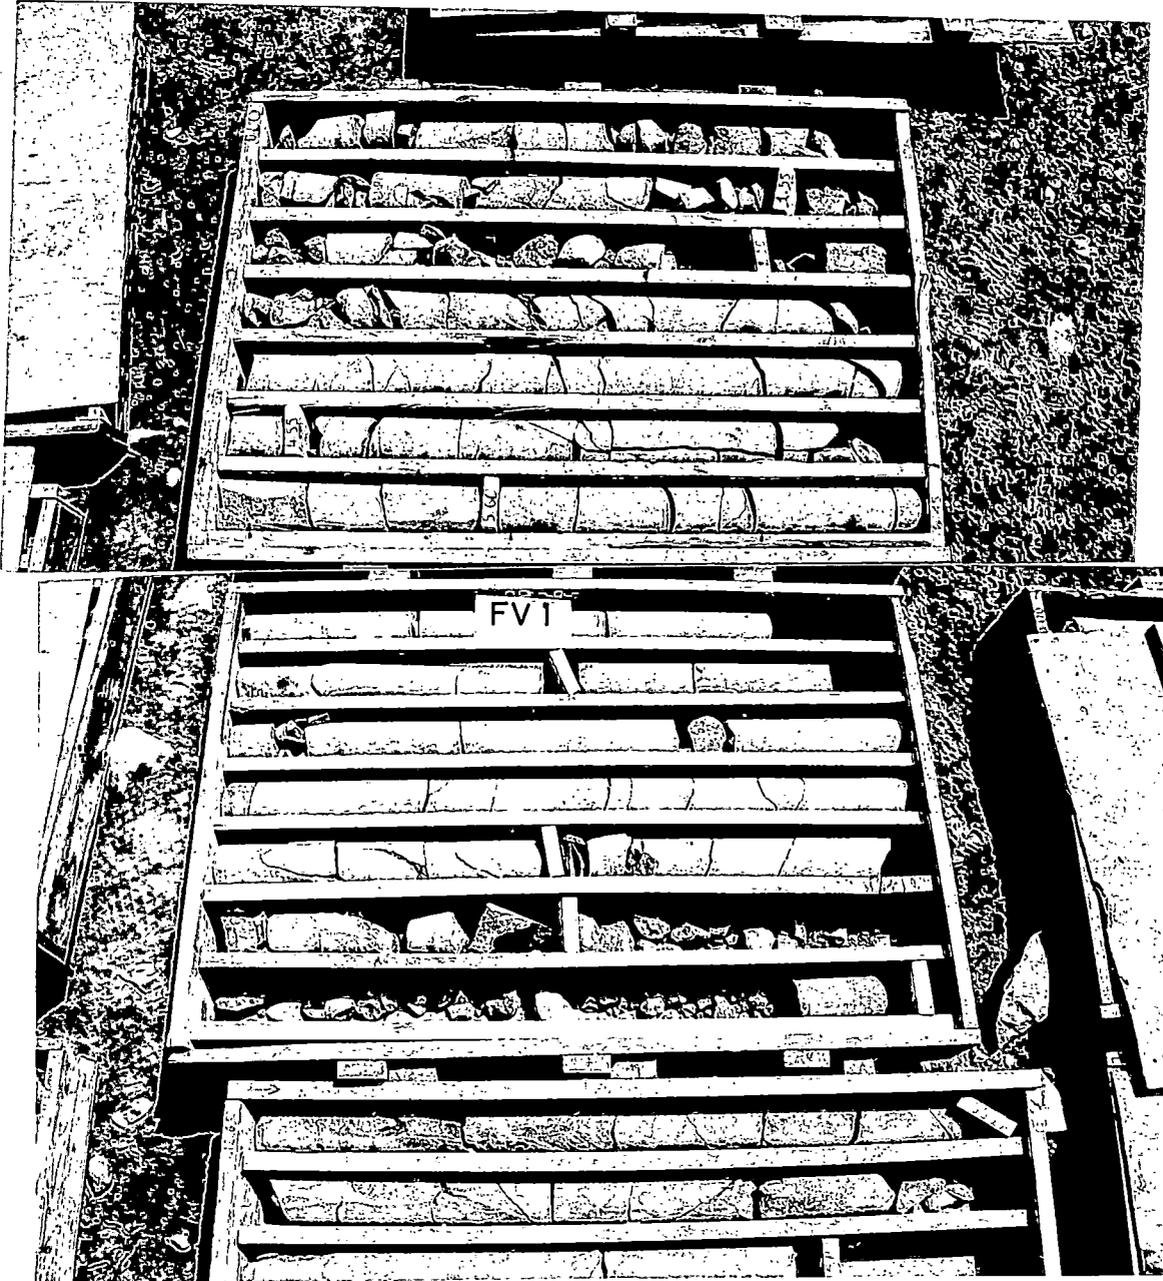
Fond de fouille du noyau

Sondage carotté vertical FV1

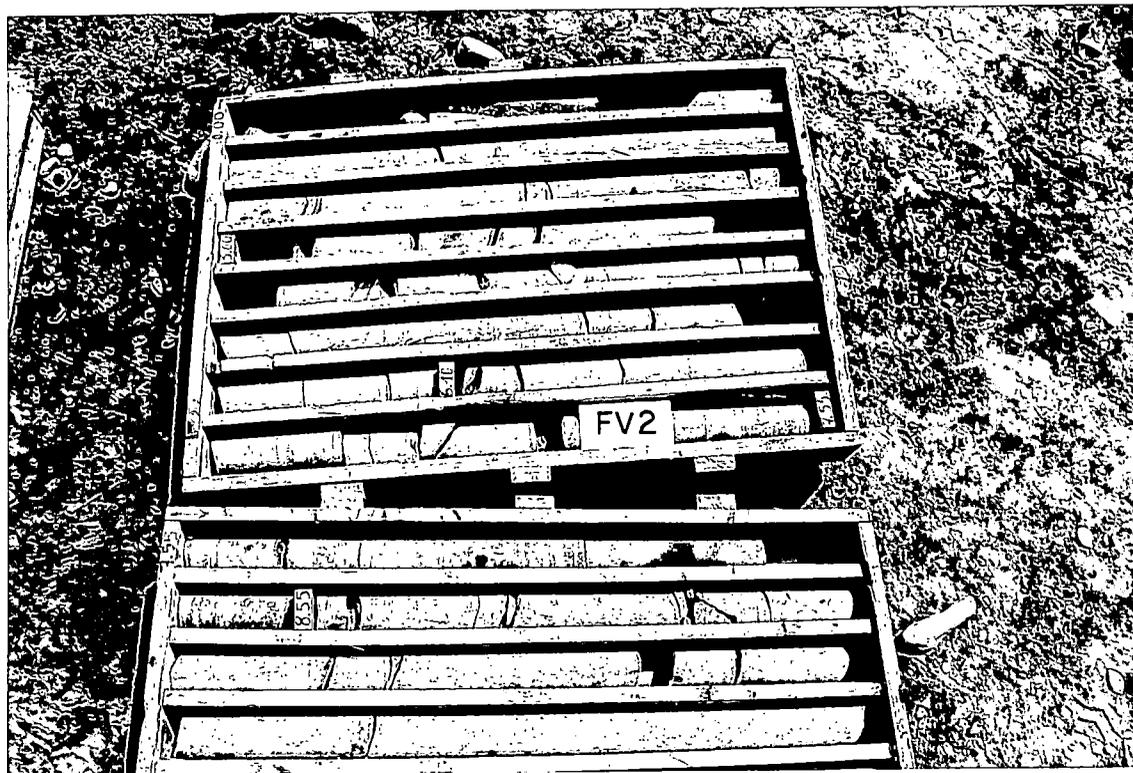
Fond de fouille du noyau

Sondage FV2

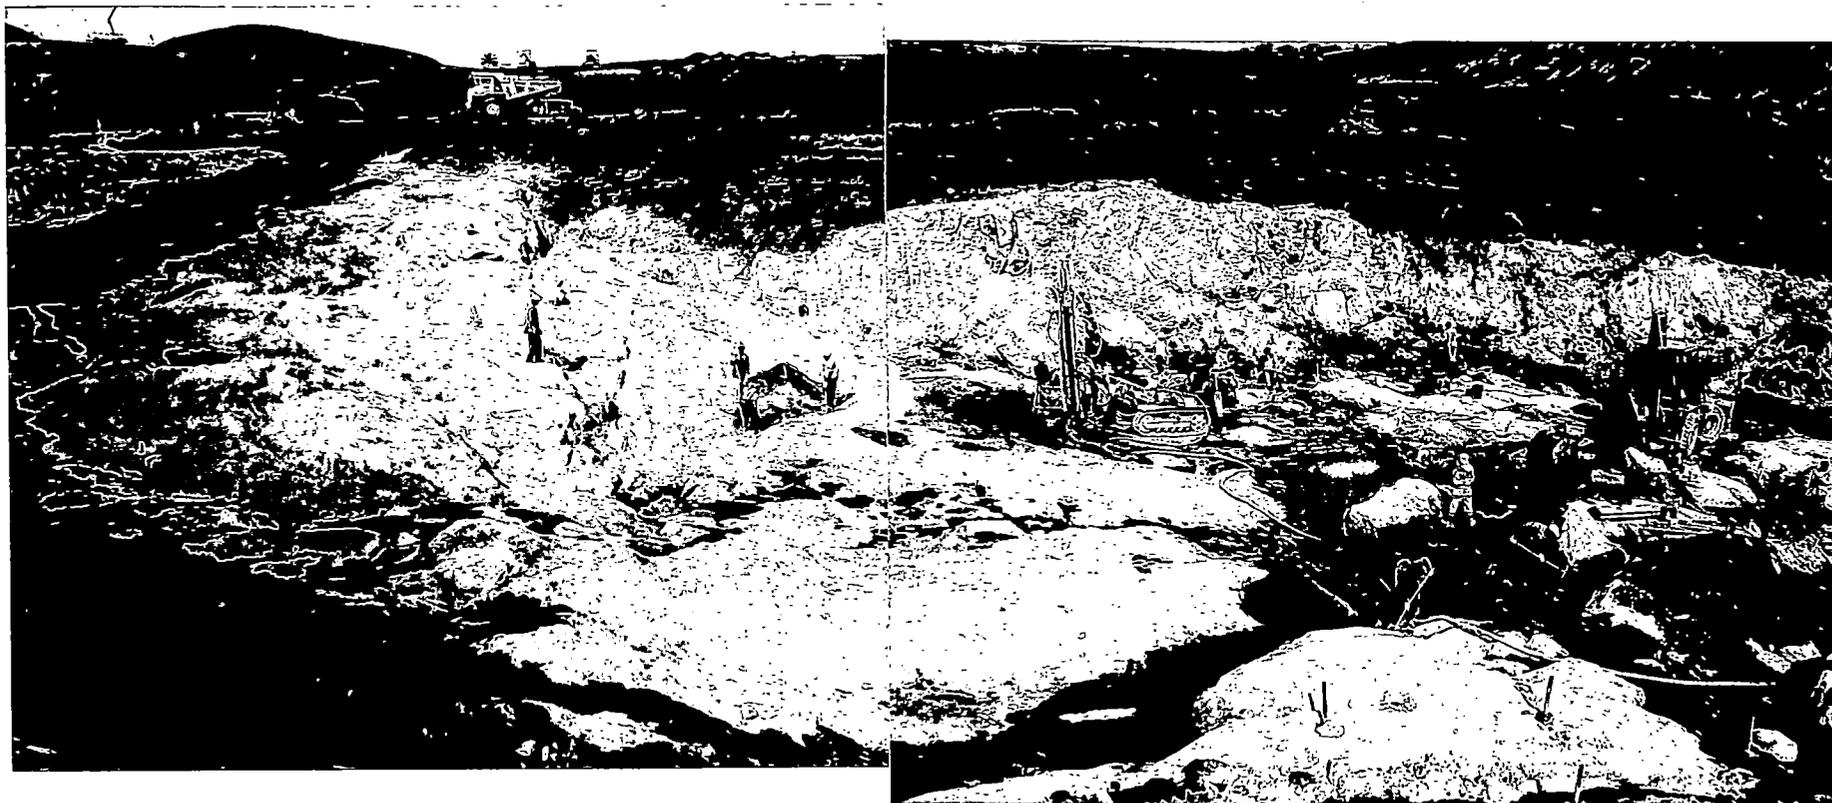
Fondation rocheuse du noyau dans le fond de vallée.  
Vue depuis le talus de fouille aval.

Roche doléritique massive en rive droite, injections de contacts et opération de nettoyage et curage de la section de dolérite fracturée.

- les injections de contact entre les PM 385 et 460 devront être effectuées suivant une maille plus resserrée (primaires 3x3 m) que celle réalisée dans les rives (4 m). Les forages seront inclinés, de l'ordre d'une vingtaine de degrés sur la verticale afin de recouper efficacement le réseau des fractures et fissures verticales (et amont-aval!). Leur longueur sera d'une quinzaine de mètres (et non plus de 9 m) afin de consolider et d'étancher toute la section de fondation rocheuse la plus affectée par le couloir de faille qui est localisée dans la partie d'ouvrage la plus profonde. Il faut aussi envisager de modifier la composition du coulis d'injection en fonction des résultats obtenus dans les forages primaires. Le contrôle des injections en cours devra être scrupuleux et il est impératif de prévoir des forages de contrôle avec essais d'eau dans les sections injectées.
