PROJET DE GESTION INTÉGRÉE DES RESSOURCES
EN EAU ET DE DÉVELOPPEMENT DES USAGES
MULTIPLES DANS LE BASSIN DU FLEUVE SÉNÉGAL
(PGIRE)

RAPPORT N°4

**PRODUCTION D'INFORMATION
GEOGRAPHIQUE SUR LA ZONE DU DELTA**

**RENFORCEMENT DES CAPACITES DE L'OMVS POUR
EVALUER ET SUIVRE LA COUVERTURE VEGETALE ET LA
BIOMASSE DES PLANTES AQUATIQUES
ENVAHISSANTES DANS LA VALLEE DU FLEUVE PAR
L'UTILISATION DE LA TELEDETECTION**

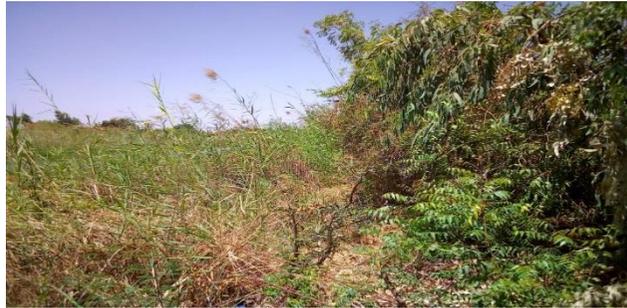
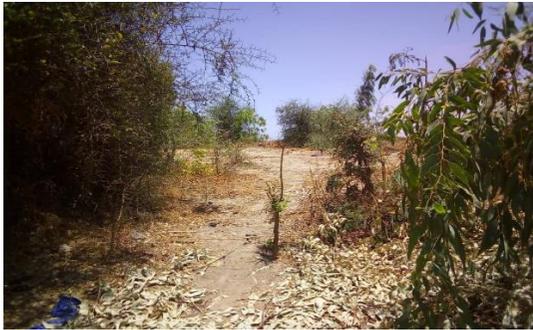
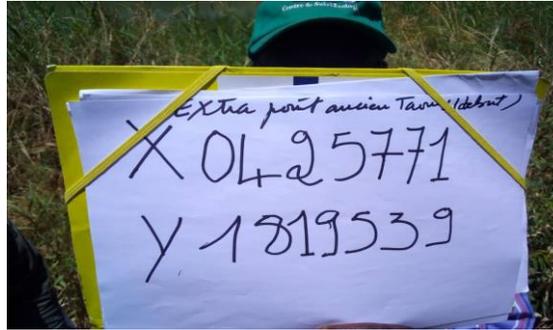
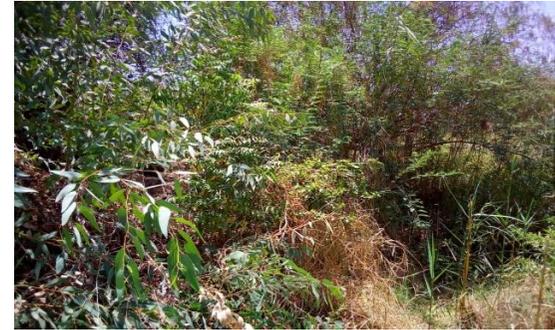
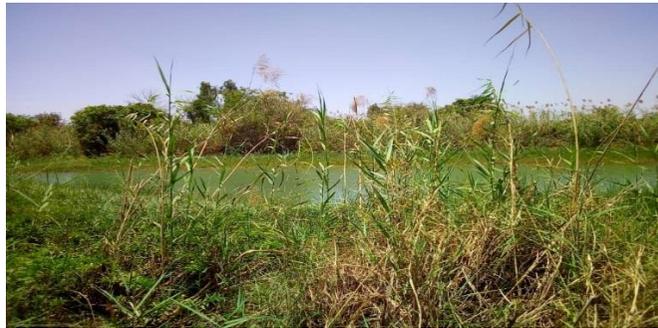
Nom du Site	PS Ancienne Taouey : Extra Site			
OBJET	DESCRIPTION		CARACTERISATION	
Situation géographique	Site situé dans la commune de Richard-Toll X : 0 425 771 Y : 1 819 539	Cet axe hydraulique alimente le casier agricole de Ndombo Thiago en cours de réhabilitation dans le cadre du PGIRE	La superficie totale irriguée à partir de cet axe à ce jour est de 658 ha	
Géomorphologie	Unité		Niveau d'érosion	Absence d'érosion
	Pente	Douce au niveau des berges	Type d'érosion	
	Importance (superficie)			
Géologie	Unité		Exploitation minière	aucune
	Importance		Conséquences d'exploitation	
			Rentabilité	
			Exploitants	
Sol	Unité		Niveau de dégradation	aucune
	Importance		Type de dégradation

Végétation	Végétation envahissante	oui	Couverture %	75
	Autre végétation	oui	Diversité	<i>Typha domigensis, Phragmites australis, Cyperus articulatus, Cyperus rotundus, Ludwigia adscendens, Ludwigia leptocarpa, Parkinsonia aculeata</i>
	Importance (superficie)		Niveau d'érosion Niveau de dégradation	
Utilisation	Agriculture	oui	Productivité	cf.SAED
	Elevage		Rentabilité	cf.SAED
	Navigation		Exploitants	cf.SAED
	Pêche	oui	Bénéficiaires	cf.SAED
	Santé humaine		Période	cf.SAED
	Santé animale			
	Artisanat			
Autre				
Eau	Importance (superficie)		Régime Qualité de l'eau Hauteur d'eau	Permanent
Humidité	Importance (superficie)		Période	
Infrastructures	Type		Fréquentation Satisfaction	
Hydraulicité	Très faible, faible, Moyen, Bonne		Appréciation	faible

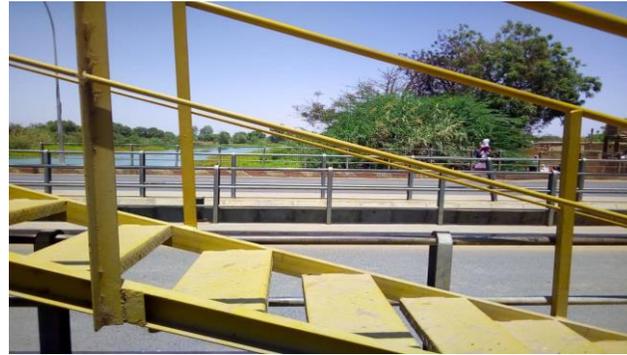
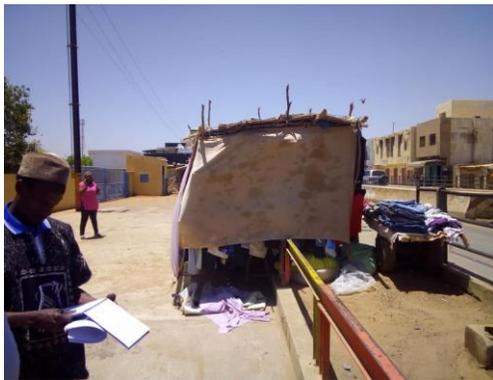
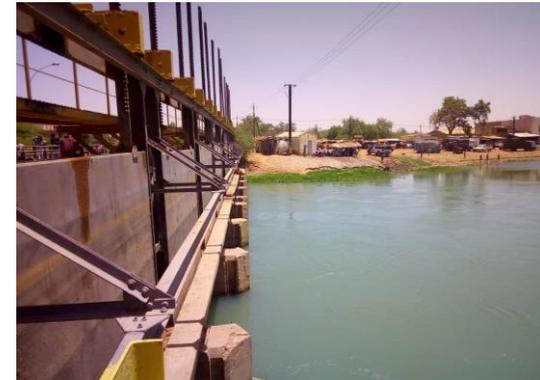
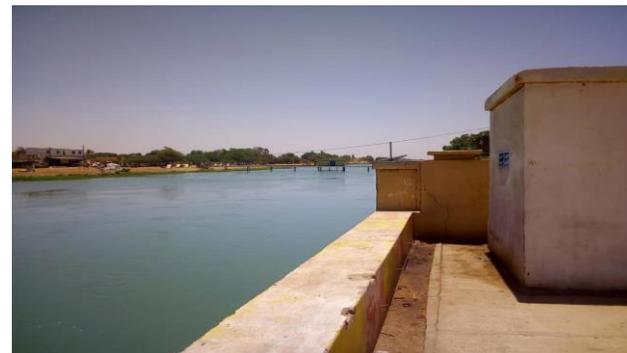
Nom du Site	PS Taouey : Point de Suivi		
OBJET	DESCRIPTION		CARACTERISATION
Situation géographique	Site situé sur le pont de Richard -Toll X : 425 272 Y : 1 823 399	Cet axe est un défluent du fleuve Sénégal qui alimente le lac de Guiers. Il permet l'irrigation du grand casier Nord de canne à sucre de la CSS.	
Géomorphologie	Unité		Niveau d'érosion Absence d'érosion Type d'érosion
	Pente		
	Importance (superficie)		
Géologie	Unité		Exploitation minière aucune
	Importance		Conséquences d'exploitation
			Rentabilité
			Exploitants
Sol	Unité		Niveau de dégradation aucune
	Importance		Type de dégradation
Végétation	Végétation envahissante	présence d'ilots	Couverture % 1

Autre végétation	oui	Diversité	<i>Typha domingensis</i> , <i>Cyperus articulatus</i> , <i>Cyperus rotundus</i> , manguier flottante,
	Importance (superficie)		Niveau d'érosion Niveau de dégradation	
Utilisation	Agriculture	oui	Productivité	cf.SAED
	Elevage	oui	Rentabilité	cf.SAED
	Navigation		Exploitants	cf.SAED
	Pêche	oui	Bénéficiaires	cf.SAED
	Santé humaine		Période	cf.SAED
	Santé animale			
	Artisanat			
Autre	AEP			
Eau	Importance (superficie)		Régime Qualité de l'eau Hauteur d'eau	Permanent
Humidité	Importance (superficie)		Période	
Infrastructures	Type	Ouvrage avec 7 vannes	Fréquentation Satisfaction	
Hydraulicité	Très faible, faible, Moyen, Bonne		Appréciation	Bonne

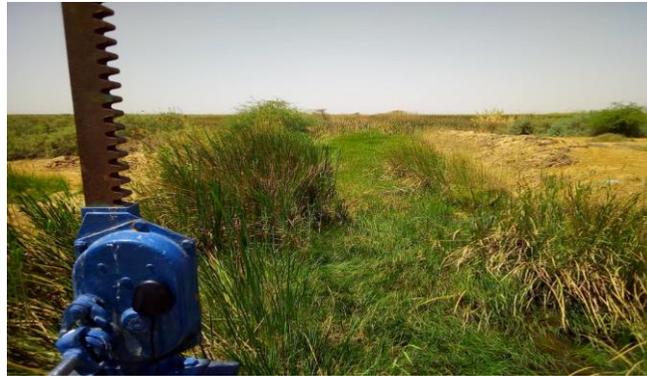
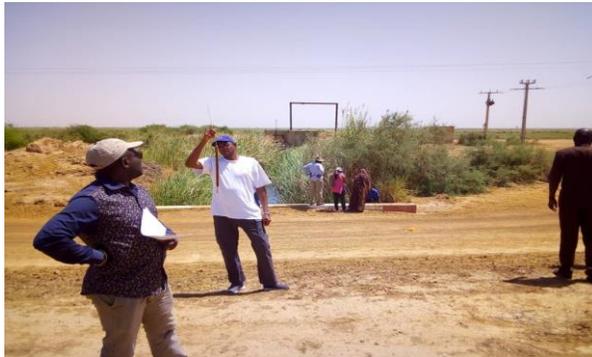
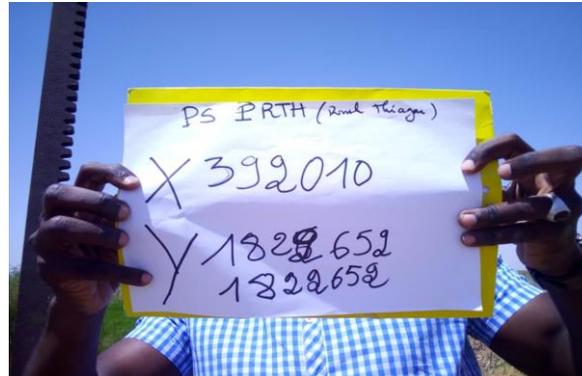
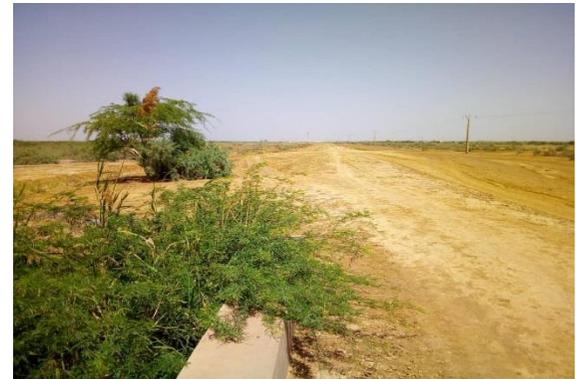
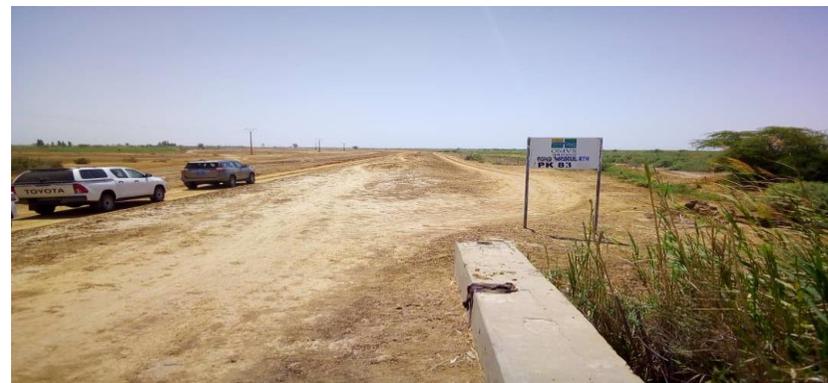
Nom du Site	PS_Prise RTH : Point de Suivi			
OBJET	DESCRIPTION		CARACTERISATION	
Situation géographique	Site situé sur le PK 83 Ronkh Wassoul X : 392 010 Y : 1 822 652	Cet axe est un défluent du Fleuve alimentant les périmètres privés des populations de Ronkh et Thiagar. Il fait partie des ouvrages hydrauliques mis en place par l'OMVS et la SAED.	La superficie irriguée à partir de cet axe couvre 4787 ha	
Géomorphologie	Unité		Niveau d'érosion	Absence d'érosion
			Type d'érosion	
	Pente			
	Importance (superficie)			
Géologie	Unité		Exploitation minière	aucune
	Importance		Conséquences d'exploitation	
			Rentabilité	
			Exploitants	
Sol	Unité Importance	salé	Niveau de dégradation Type de dégradation	aucune
Végétation	Végétation envahissante	oui	Couverture %	95

Autre végétation	oui	Diversité	<i>Typha domingensis,</i> <i>Tamarix senegalensis,</i> <i>Cyperus rotundus,</i> <i>Cyperus articulatus</i> <i>Phragmites australis,</i> <i>Prosopis chilensis,</i> <i>Ludwigia adscendens,</i> <i>Ludwigia leptocarpa</i>
	Importance (superficie)		Niveau d'érosion Niveau de dégradation	
Utilisation	Agriculture	oui	Productivité	cf.SAED
	Elevage		Rentabilité	cf.SAED
	Navigation		Exploitants	cf.SAED
	Pêche		Bénéficiaires	cf.SAED
	Santé humaine		Période	cf.SAED
	Santé animale			
	Artisanat			
	Autre			
Eau	Importance (superficie)		Régime Qualité de l'eau Hauteur d'eau	Permanent
Humidité	Importance (superficie)		Période	
Infrastructures	Type	Ouvrage vanné	Fréquentation Satisfaction	
Hydraulicité	Très faible, faible, Moyen, Bonne		Appréciation	Très faible

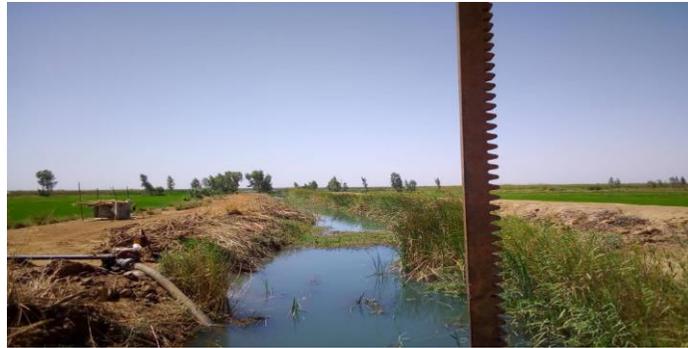
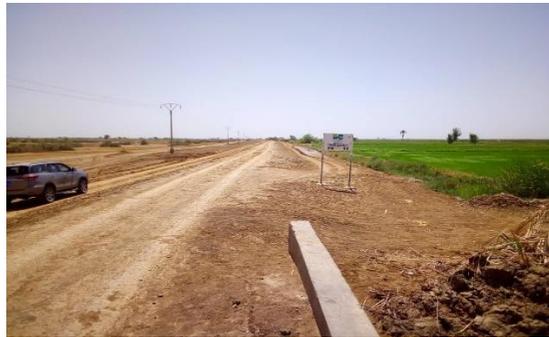
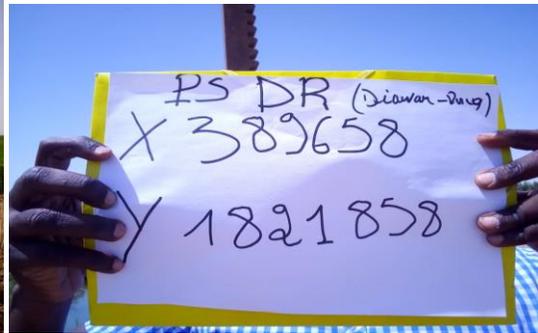
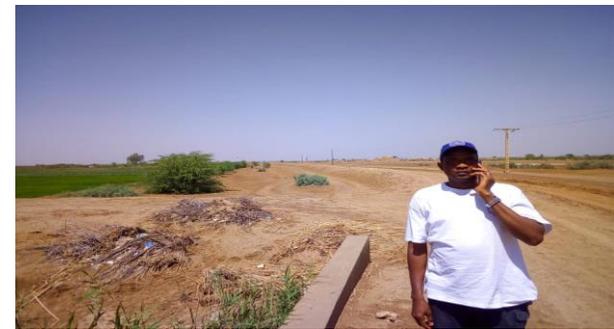
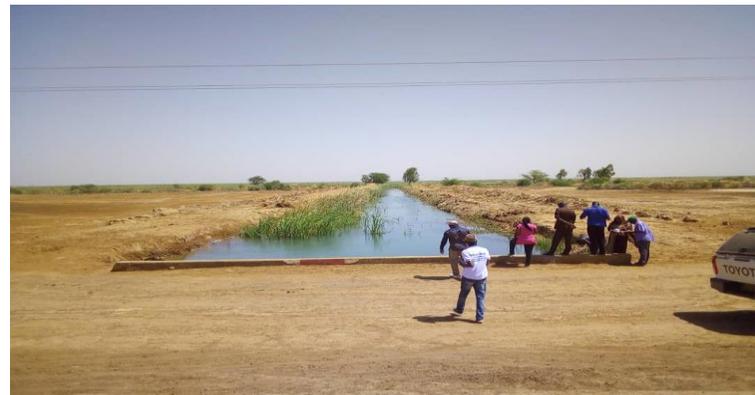
Nom du Site	PS_Prise DR (Diawar Ronkh) : Point de Suivi			
OBJET	DESCRIPTION		CARACTERISATION	
Situation géographique	Site situé sur le PK 60	C'est un chenal qui est directement connecté au Fleuve Sénégal et qui alimente les exploitations agricoles privées d'habitants des localités de Diawar et Ronkh. Il fait partie des ouvrages hydrauliques mis en place par l'OMVS et la SAED	La superficie irriguée à partir de cet axe couvre 1 128 ha	
	X : 389 658			
	Y : 1 821 858			
Géomorphologie	Unité		Niveau d'érosion	Absence d'érosion
			Type d'érosion	
	Pente			
	Importance (superficie)			
Géologie	Unité	sol salé	Exploitation minière	aucune
	Importance		Conséquences d'exploitation	
			Rentabilité	
			Exploitants	
Sol	Unité	salé	Niveau de dégradation	aucune
	Importance		Type de dégradation	
Végétation	Végétation envahissante	oui	Couverture %	10

Autre végétation	oui	Diversité	<i>Typha domingensis</i> , <i>Phragmites australis</i> , <i>Ludwigia adscendens</i> , <i>Ludwigia leptocarpa</i> , <i>Salvinia molesta</i>
	Importance (superficie)		Niveau d'érosion	
			Niveau de dégradation	
Utilisation	Agriculture	oui	Productivité	cf.SAED
	Elevage		Rentabilité	cf.SAED
	Navigation		Exploitants	cf.SAED
	Pêche		Bénéficiaires	cf.SAED
	Santé humaine		Période	cf.SAED
	Santé animale			
	Artisanat			
Autre				
Eau	Importance (superficie)		Régime	Permanent
			Qualité de l'eau	
			Hauteur d'eau	
Humidité	Importance (superficie)		Période	
Infrastructures	Type	Ouvrage vanné	Fréquentation	
			Satisfaction	
Hydraulicité	Très faible, faible, Moyen, Bonne		Appréciation	Bonne

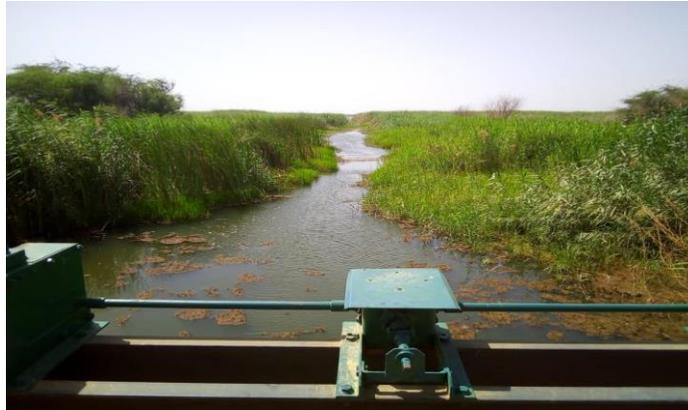
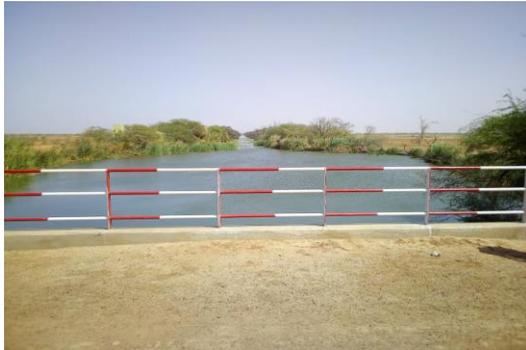
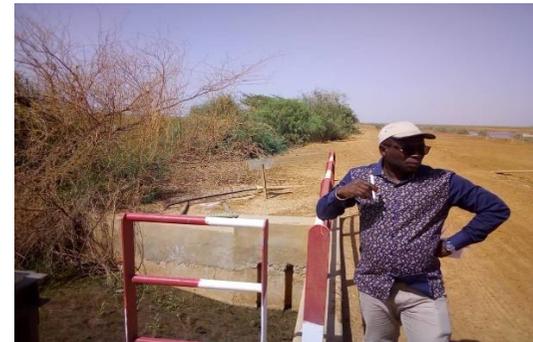
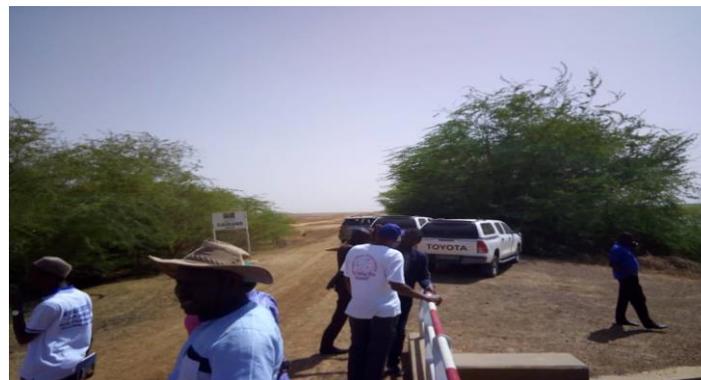
Nom du Site	PS_Prise Djoudj (Ouvrage Caïman) : Point de Suivi			
OBJET	DESCRIPTION		CARACTERISATION	
Situation géographique	Site situé sur le PK 60 X : 374 621 Y : 1 826 525	C'est un chenal qui est directement connecté au Fleuve Sénégal. L'ouvrage réalisé par l'OMVS participe à l'alimentation en eau du parc de Djoudj		
Géomorphologie	Unité		Niveau d'érosion	Absence d'érosion
			Type d'érosion	
	Pente			
	Importance (superficie)			
Géologie	Unité		Exploitation minière	aucune
	Importance		Conséquences d'exploitation	
			Rentabilité	
			Exploitants	
Sol	Unité	salé	Niveau de dégradation	aucune
	Importance		Type de dégradation	
Végétation	Végétation envahissante	luxuriante	Couverture %	85
	Autre végétation	oui	Diversité	<i>Typha domingensis</i> , <i>Phragmites australis</i> , <i>Salvinia molesta</i> , <i>Cyperus articulatus</i> , <i>Cyperus rotundus</i>

Importance (superficie)		Niveau d'érosion Niveau de dégradation		
Utilisation	Agriculture		Productivité	Il n'existe aucune activité (agricole, élevage, pêche ou navigation) pratiquée sur cet axe, sa gestion (ouverture et fermeture des vannes) relève des agents du parc	
	Elevage		Rentabilité		
	Navigation		Exploitants		
	Pêche		Bénéficiaires		
	Santé humaine		Période		
	Santé animale				
	Artisanat				
Autre	Alimentation du Parc de Djoudj (environnement)				
Eau	Importance (superficie)		Régime Qualité de l'eau Hauteur d'eau		Permanent
Humidité	Importance (superficie)		Période		
Infrastructures	Type	Ouvrage vanné avec une seule passe	Fréquentation Satisfaction		
Hydraulicité	Très faible, faible, Moyen, Bonne		Appréciation	Bonne

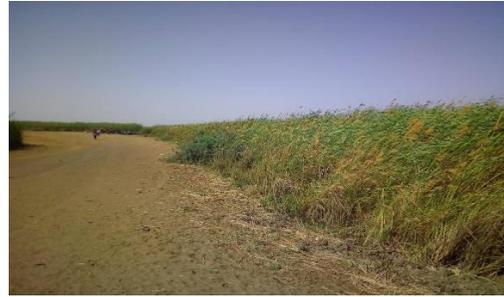
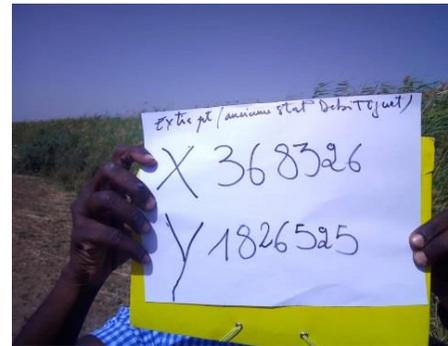
Nom du Site	EP_Ancienne Station de pompage de Debi - Tiguet : Point Extra			
OBJET	DESCRIPTION		CARACTERISATION	
Situation géographique	Site situé au niveau de Tiguet X : 368 326 Y : 1 826 825	Station de pompage du casier de Débi-Tiguet marquée par une très forte présence du typha sur le chenal d'amenée	La superficie dominée par cette station, si elle est mise en service couvre 1 191 ha. En raison de la nature salée du sol, ce casier fait exclusivement du riz parfois en double culture par an	
Géomorphologie	Unité		Niveau d'érosion Type d'érosion	Absence d'érosion
	Pente			
	Importance (superficie)			
Géologie	Unité		Exploitation minière	aucune
	Importance		Conséquences d'exploitation	
			Rentabilité Exploitants	
Sol	Unité		Niveau de dégradation	aucune
	Importance		Type de dégradation	
Végétation	Végétation envahissante	oui	Couverture %	100
	Autre végétation	oui	Diversité	<i>Typha domingensis</i> , <i>Phragmites australis</i>

Importance (superficie)		Niveau d'érosion Niveau de dégradation	
Utilisation	Agriculture	oui	Productivité	cf.SAED
	Elevage		Rentabilité	cf.SAED
	Navigation		Exploitants	cf.SAED
	Pêche	oui	Bénéficiaires	cf.SAED
	Santé humaine		Période	cf.SAED
	Santé animale			
	Artisanat			
Autre				
Eau	Importance (superficie)		Régime Qualité de l'eau Hauteur d'eau	Permanent
Humidité	Importance (superficie)		Période	
Infrastructures	Type	Ouvrage réalisé par la SAED rarement mis en marche. L'irrigation se fait de manière gravitaire du fait du bon niveau du fleuve Sénégal à cet endroit avec l'influence du barrage de Diama	Fréquentation Satisfaction	
Hydraulicité	Très faible, faible, Moyen, Bonne		Appréciation	Très Faible

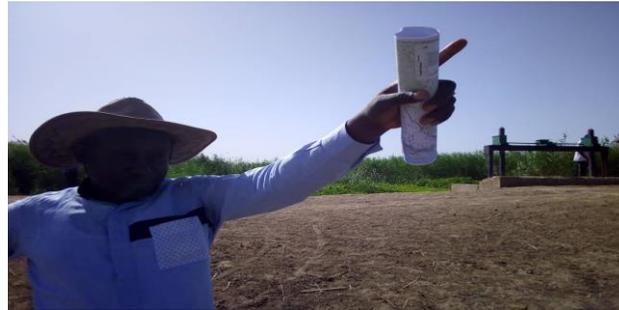
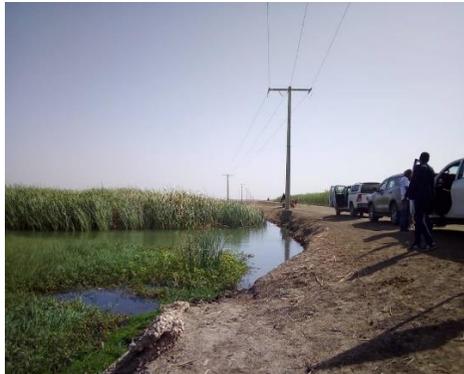
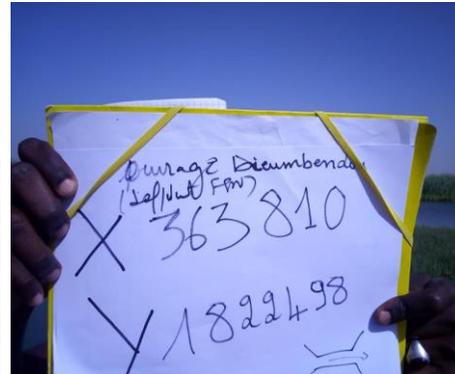
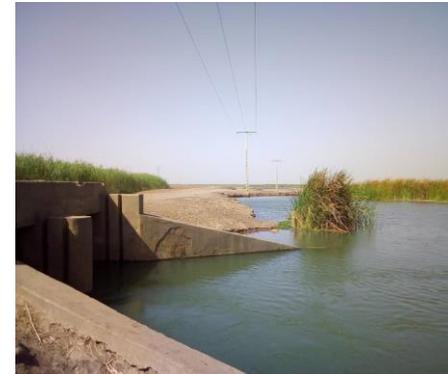
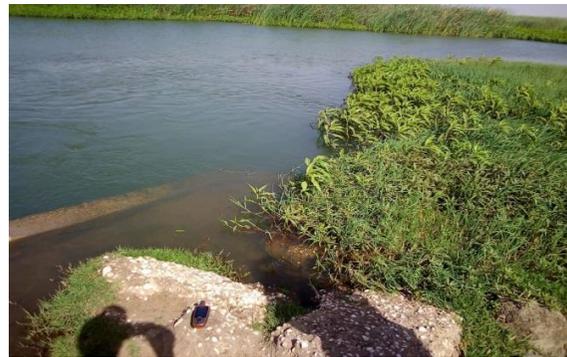
Nom du Site	EP_ Ouvrage E (Dieumbendou) : Point Extra			
OBJET	DESCRIPTION		CARACTERISATION	
Situation géographique	Site situé non loin du village de Debi	C'est un défluent (Dieumbendou) du fleuve Sénégal ; il permet l'irrigation de 2 429 ha exploités par les populations des villages de Débi, de Tiguet, de Diadiam 2 et Fourarate. Il fait partie des ouvrages hydrauliques mis en place par l'OMVS et la SAED		
	X : 363 810			
	Y : 1 822 498			
Géomorphologie	Unité		Niveau d'érosion	Absence d'érosion
			Type d'érosion	
	Pente			
	Importance (superficie)			
Géologie	Unité		Exploitation minière	aucune
	Importance		Conséquences d'exploitation	
			Rentabilité	
			Exploitants	
Sol	Unité	vaseux non salé	Niveau de dégradation	aucune
	Importance		Type de dégradation	
Végétation	Végétation envahissante	très dense	Couverture %	90

Autre végétation	oui	Diversité	<i>Typha domingensis,</i> <i>Phragmites australis,</i> <i>Ludwigia adscendens,</i> <i>Ludwigia leptocarpa,</i> <i>Nymphaea lotus,</i> <i>Cyperus articulatus,</i> <i>Cyperus rotundus</i> « manguiers flottants » (espèce à identifier)
	Importance (superficie)		Niveau d'érosion	
			Niveau de dégradation	
Utilisation	Agriculture	oui	Productivité	cf.SAED
	Elevage		Rentabilité	cf.SAED
	Navigation		Exploitants	cf.SAED
	Pêche		Bénéficiaires	cf.SAED
	Santé humaine		Période	cf.SAED
	Santé animale			
	Artisanat			
	Autre			
Eau	Importance (superficie)		Régime	Permanent
			Qualité de l'eau	
			Hauteur d'eau	
Humidité	Importance (superficie)		Période	
Infrastructures	Type	Ouvrage avec 2 vannes.	Fréquentation	
			Satisfaction	
Hydraulicité	Très faible, faible, Moyen, Bonne		Appréciation	Bonne

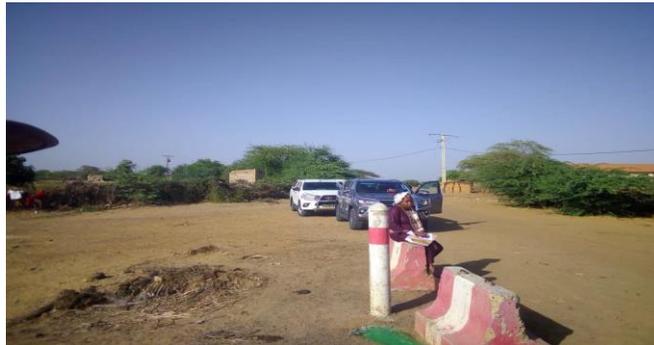
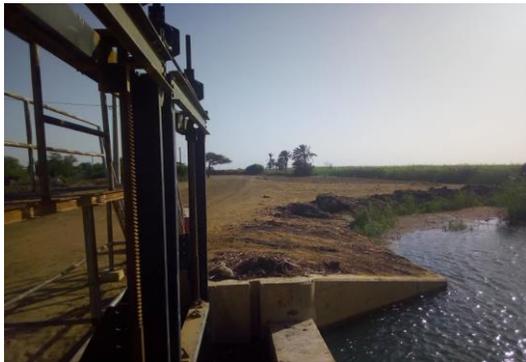
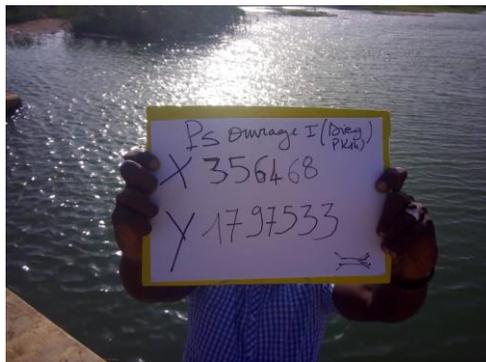
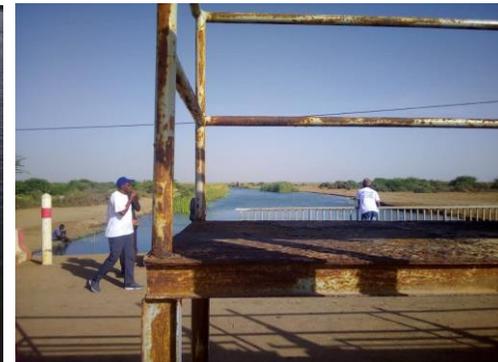
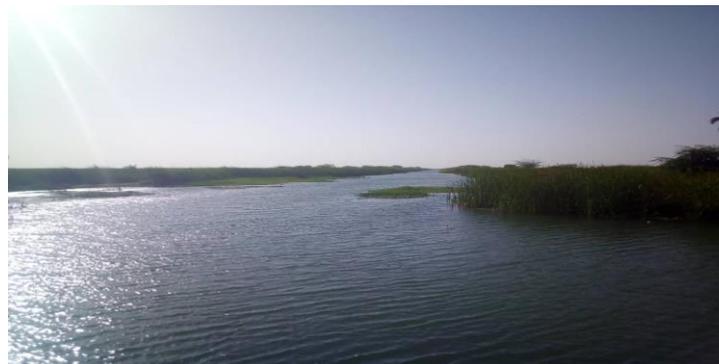
Nom du Site	PS_Ouvrage I (Dieg) : Point de Suivi			
OBJET	DESCRIPTION		CARACTERISATION	
Situation géographique	Site situé sur le PK 14 (Dieg)	Ouvrage réalisé par l'OMVS et la SAED et réhabilité dans le cadre du Millenium Challenge Account (MCA) (Schéma Hydraulique du Delta). Il a été et curé et faucardé en 2014/2015	La superficie dominée sur cet axe couvre plus de 500 ha	
	X : 356 468			
	Y : 1 797 533			
Géomorphologie	Unité		Niveau d'érosion	Absence d'érosion
	Pente		Type d'érosion	
	Importance (superficie)			
Géologie	Unité		Exploitation minière	aucune
	Importance		Conséquences d'exploitation	
			Rentabilité	
Sol	Unité	sol salé	Niveau de dégradation	aucune
Végétation	Végétation envahissante	oui	Couverture %	20
	Autre végétation	oui	Diversité	<i>Typha domingensis</i> , <i>Cyperus</i>

<i>articulatus, Cyperus rotundus</i>
	Importance (superficie)		Niveau d'érosion	
			Niveau de dégradation	
Utilisation	Agriculture	oui	Productivité	cf.SAED
	Elevage		Rentabilité	cf.SAED
	Navigation		Exploitants	cf.SAED
	Pêche	oui	Bénéficiaires	cf.SAED
	Santé humaine		Période	cf.SAED
	Santé animale			
	Artisanat			
	Autre	Domestique (présence de lavoirs)		
Eau	Importance (superficie)		Régime	Permanent
			Qualité de l'eau	
			Hauteur d'eau	
Humidité	Importance (superficie)		Période	
Infrastructures	Type	Ouvrage avec 2 vannes.	Fréquentation	
			Satisfaction	
Hydraulicité	Très faible, faible, Moyen, Bonne		Appréciation	Bonne

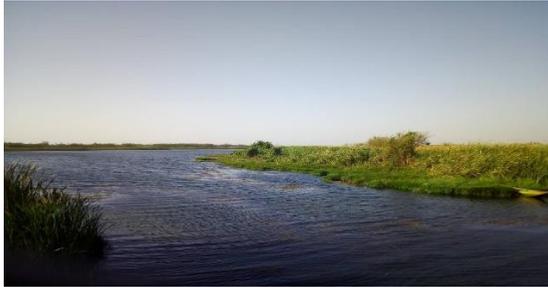
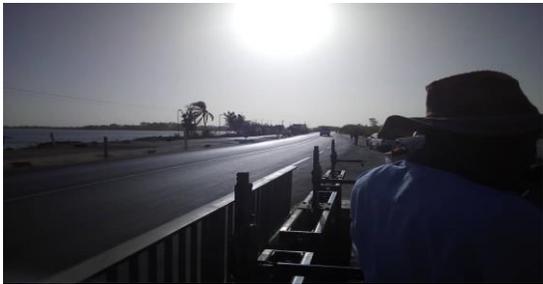
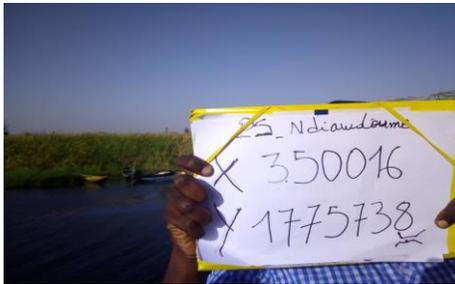
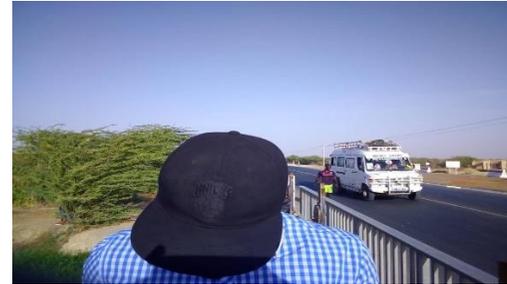
Nom du Site	PS_Barrage de Ndiawdoune : Point de Suivi			
OBJET	DESCRIPTION		CARACTERISATION	
Situation géographique	Site situé la Route Saint-Louis - Richard-Toll	Ouvrage réhabilité dans le cadre de la réfection de la RN 2 (AGEROUTE) et du Millenium Challenge Account (MCA) (Schéma Hydraulique du Delta). Il a été et curé et faucardé en 2014/2015. il sert d'ouvrage de connexion avec le cours d'eau du Ngalam (ouvrage vanné) mais aussi à l'alimentation de l'unité de potabilisation de l'eau du village de Ndiawdoune maure.		
	X : 350 016			
	Y : 1 775 738			
Géomorphologie	Unité		Niveau d'érosion	Absence d'érosion
	Pente		Type d'érosion	
	Importance (superficie)			
Géologie	Unité		Exploitation minière	aucune
	Importance		Conséquences d'exploitation	
			Rentabilité	
		Exploitants		
Sol	Unité	sol salé	Niveau de dégradation	aucune

Importance		Type de dégradation	
Végétation	Végétation envahissante	oui	Couverture %	5
	Autre végétation	oui	Diversité	<i>Ludwigia adscendens,</i> <i>Ludwigia leptocarpa,</i> <i>Cyperus articulatus,</i> <i>Cyperus rotundus</i> <i>Typha domingensis,</i> <i>Phramites australis,</i> <i>Ceratophyllum demersum</i>
	Importance (superficie)		Niveau d'érosion	
			Niveau de dégradation	
Utilisation	Agriculture	oui	Productivité	cf.SAED
	Elevage		Rentabilité	cf.SAED
	Navigation		Exploitants	cf.SAED
	Pêche	oui	Bénéficiaires	cf.SAED
	Santé humaine		Période	cf.SAED
	Santé animale			
	Artisanat			
Autre	AEP			
Eau	Importance (superficie)		Régime	Permanent
			Qualité de l'eau	
			Pression	
Humidité	Importance (superficie)		Période	
Infrastructures	Type	Ouvrage vanné avec 7 passes	Fréquentation	
			Satisfaction	
Hydraulicité	Très faible, faible, Moyen, Bonne		Appréciation	Bonne

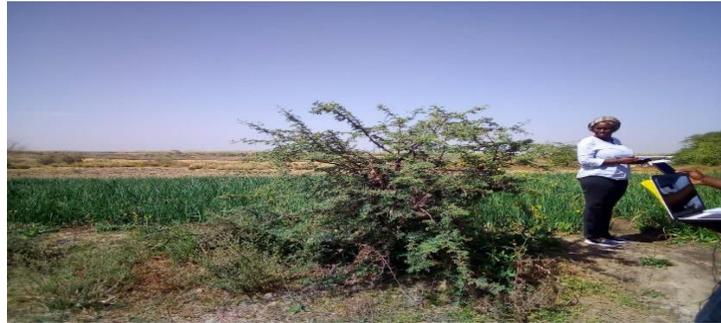
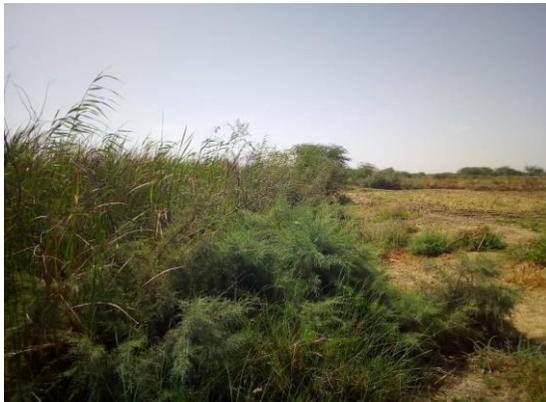
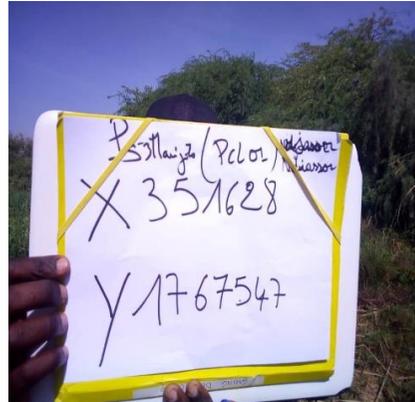
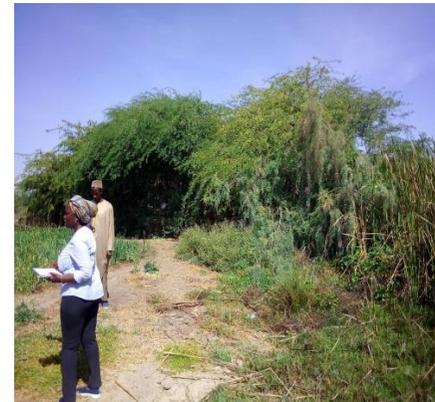
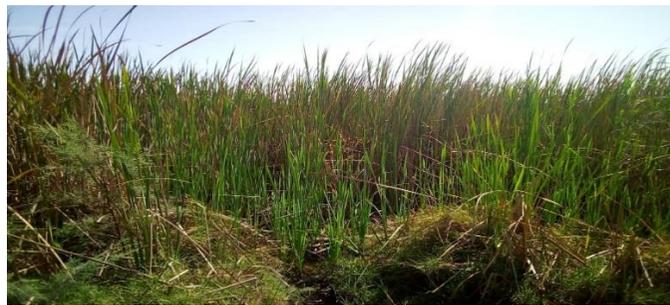
Nom du Site	EP_ 3 marigots (Ndiassor) : Extra Point			
OBJET	DESCRIPTION		CARACTERISATION	
Situation géographique	Site situé au niveau de la dépression de Ndiassor ou Mingueye ou Nguine limitée au nord par la dépression de Khante, et au sud par celle de Ndiasséou ou Pénéta (noms des trois marigots)	Ancienne dépression naturelle alimentée maintenant régulée par l'un des ouvrages hydrauliques réalisés dans le cadre du Schéma Hydraulique du Delta		
	X : 351 628			
	Y : 1 767 547			
Géomorphologie	Unité		Niveau d'érosion	Absence d'érosion
	Pente		Type d'érosion	
	Importance (superficie)			
Géologie	Unité		Exploitation minière	aucune
	Importance		Conséquences d'exploitation	
			Rentabilité	
		Exploitants		
Sol	Unité	moyennement salé	Niveau de dégradation	aucune
	Importance		Type de dégradation	
Végétation	Végétation envahissante	oui	Couverture %	100

Autre végétation	oui	Diversité	<i>Typha domingensis, Cyperus articulatus, Cyperus rotundus, Tamarix senegalensis, Sporobolus robustus, Cynodon dactylon.</i>
	Importance (superficie)		Niveau d'érosion	
			Niveau de dégradation	
Utilisation	Agriculture	oui	Productivité	cf.SAED
	Elevage	oui	Rentabilité	cf.SAED
	Navigation		Exploitants	cf.SAED
	Pêche		Bénéficiaires	cf.SAED
	Santé humaine		Période	cf.SAED
	Santé animale			
	Artisanat			
Autre				
Eau	Importance (superficie)		Régime	Semi-Permanent
			Qualité de l'eau	
			Hauteur d'eau	
Humidité	Importance (superficie)		Période	
Infrastructures	Type	Sert pour la traversée Ndiassor	Fréquentation	
			Satisfaction	
Hydraulicité	Très faible, faible, Moyen, Bonne		Appréciation	Très faible

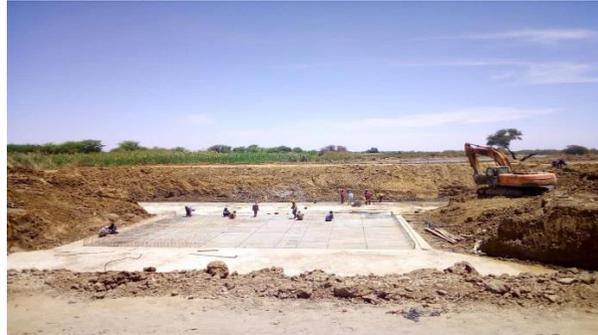
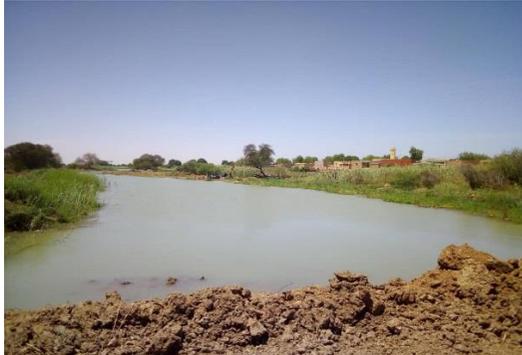
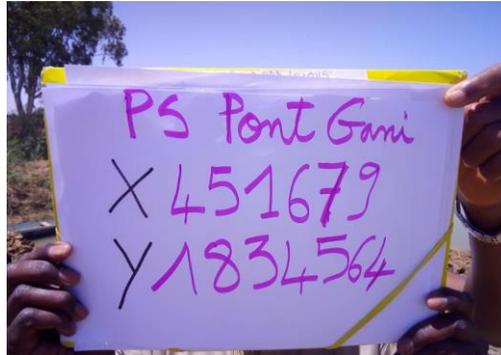
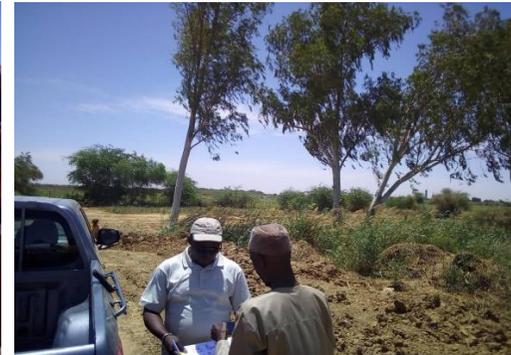
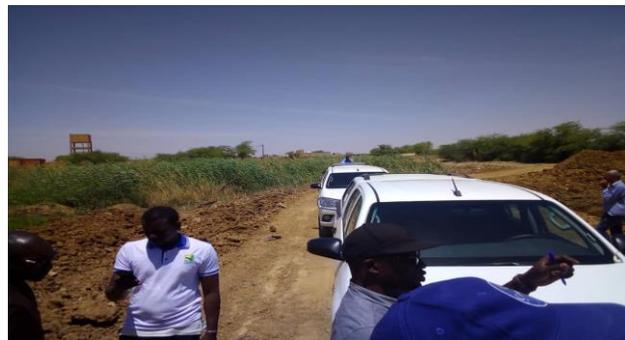
Nom du Site	PS_Pont Gani : Point Suivi			
OBJET	DESCRIPTION		CARACTERISATION	
Situation géographique	Site situé au niveau du village de Gani, il est un défluent du fleuve Sénégal et est le point de départ du cours d'eau allant au lac R'Kiz en Mauritanie.	Pont en cours de construction.		
	X : 451 679			
	Y : 1 834 564			
Géomorphologie	Unité		Niveau d'érosion	Absence d'érosion
	Pente		Type d'érosion	
	Importance (superficie)			
Géologie	Unité		Exploitation minière	aucune
	Importance		Conséquences d'exploitation	
			Rentabilité	
Sol	Unité	argileux	Niveau de dégradation	aucune
	Importance		Type de dégradation	
Végétation	Végétation envahissante	oui	Couverture %	10

Autre végétation	oui	Diversité	<i>Typha domingensis</i> , <i>phragmites australis</i> , <i>Cyperus rotundus</i> , <i>Cyperus articulatus</i> , <i>Parkinsonia aculeata</i> , <i>Acacia nilotica</i> (gonakier), « manguier flottant » (espèce à identifier)
	Importance (superficie)		Niveau d'érosion	
			Niveau de dégradation	
Utilisation	Agriculture	oui	Productivité	cf. Sonader
	Elevage		Rentabilité	cf. Sonader
	Navigation		Exploitants	cf. Sonader
	Pêche	oui	Bénéficiaires	cf. Sonader
	Santé humaine		Période	cf. Sonader
	Santé animale			
	Artisanat			
Autre	AEP, Usage domestique, Environnement (lac R'Kiz)			
Eau	Importance (superficie)		Régime	Permanent
			Qualité de l'eau	
			Hauteur d'eau	
Humidité	Importance (superficie)		Période	
Infrastructures	Type	Pont en cours de réalisation.	Fréquentation	
			Satisfaction	
Hydraulicité	Très faible, faible, Moyen, Bonne		Appréciation	Bonne

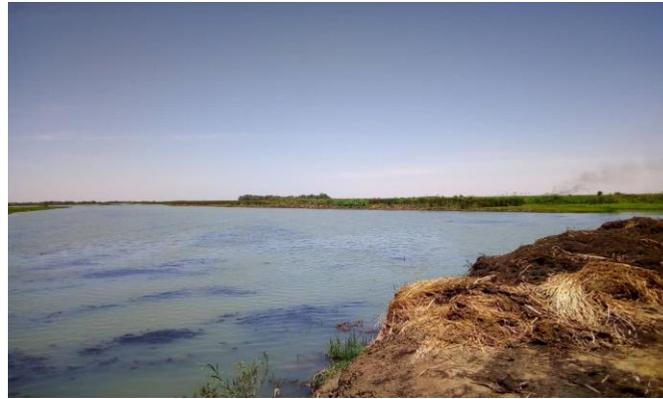
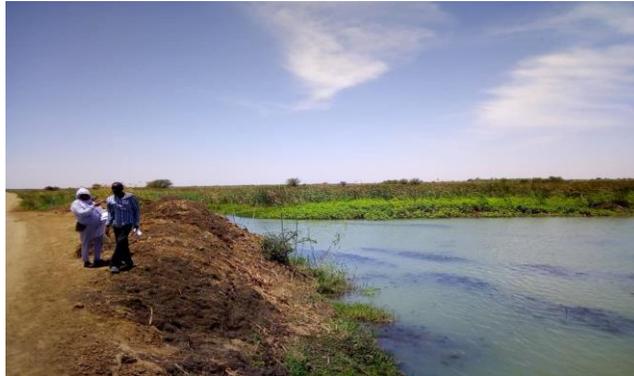
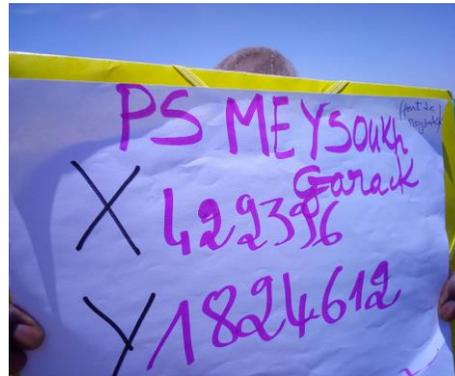
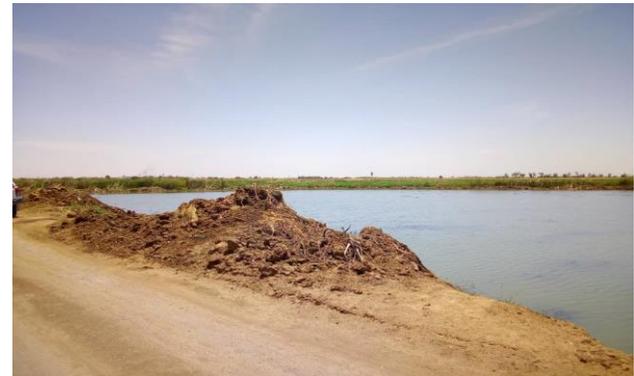
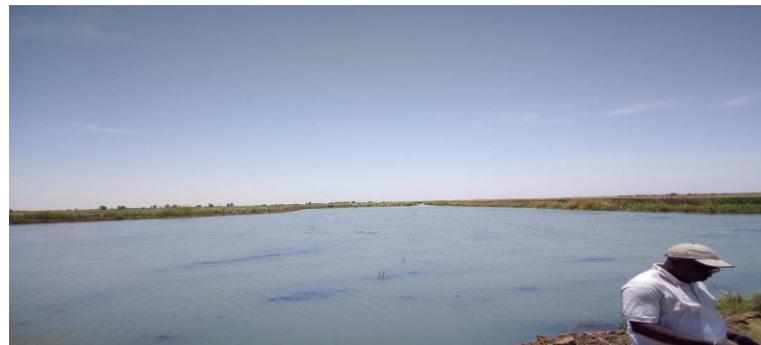
Nom du Site	PS_Messoukh Garack : Point Suivi			
OBJET	DESCRIPTION		CARACTERISATION	
Situation géographique	Site situé au niveau de la localité de Meysoukh il est un axe hydraulique et un un défluent du fleuve Sénégal.	Ouvrage avec des buses qui permettent le passage de l'eau et l'irrigation de 300 ha.		
	X : 422 396			
	Y : 1 824 612			
Géomorphologie	Unité		Niveau d'érosion	Absence d'érosion
			Type d'érosion	
	Pente			
	Importance (superficie)			
Géologie	Unité		Exploitation minière	aucune
	Importance		Conséquences d'exploitation	
			Rentabilité	
			Exploitants	
Sol	Unité	argileux	Niveau de dégradation	aucune
	Importance		Type de dégradation	
Végétation	Végétation envahissante	oui	Couverture %	50

Autre végétation	oui	Diversité	<i>Typha domingensis</i> <i>Ceratophyllum demersum</i> potomageton , <i>Ludwigia adscendens</i> , <i>Ludwigia leptocarpa</i> , <i>Cyperus articulatus</i> , <i>Cyperus rotundus</i> , <i>Salvinia molesta</i> , « manguier flottant » (espèce à identifier)
	Importance (superficie)		Niveau d'érosion	
			Niveau de dégradation	
Utilisation	Agriculture	oui	Productivité	cf. Sonader
	Elevage	oui	Rentabilité	cf. Sonader
	Navigation		Exploitants	cf. Sonader
	Pêche	oui	Bénéficiaires	cf. Sonader
	Santé humaine		Période	cf. Sonader
	Santé animale			
	Artisanat			
Autre				
Eau	Importance (superficie)		Régime	Permanent
			Qualité de l'eau	
			Hauteur d'eau	
Humidité	Importance (superficie)		Période	
Infrastructures	Type	Digue avec des Buses.	Fréquentation	
			Satisfaction	
Hydraulicité	Très faible, faible, Moyen, Bonne		Appréciation	Bonne

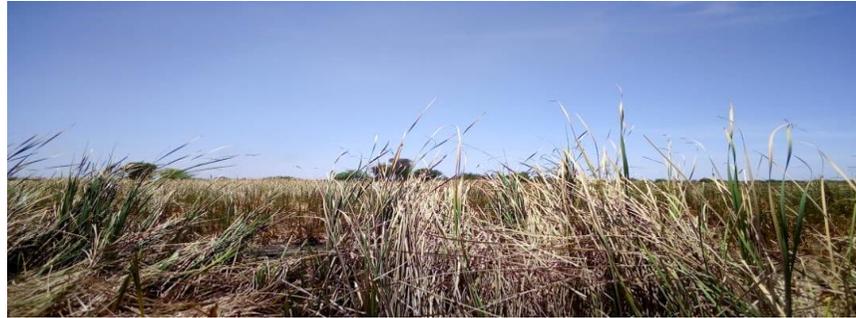
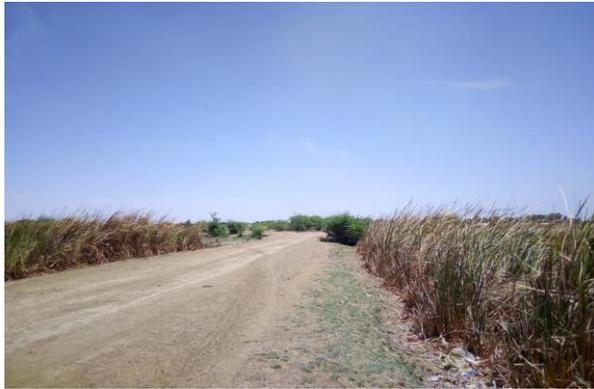
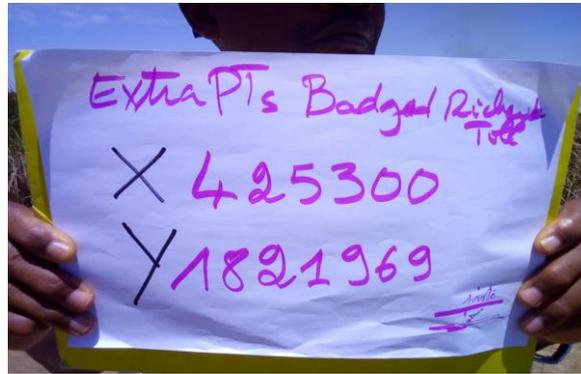
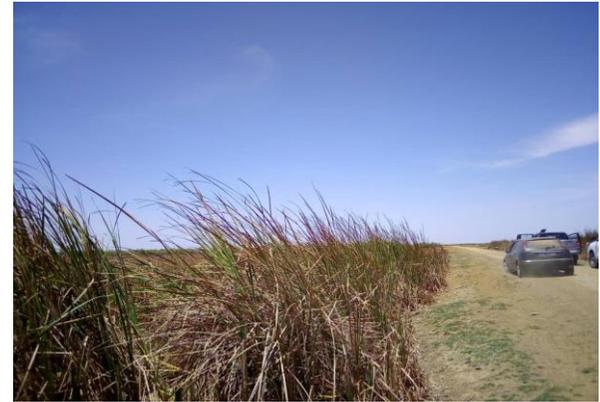
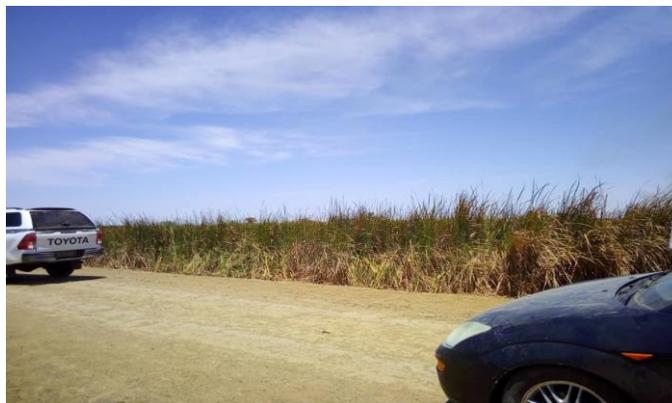
Nom du Site	EP_Bagdad Richard Toll : Point Extra			
OBJET	DESCRIPTION		CARACTERISATION	
Situation géographique	Site situé au niveau de la localité Bagdad en parallèle avec Richard Toll de l'autre côté de la rive gauche. Il est un défluent du fleuve Sénégal.	Très Forte prolifération de typhas		
	X : 425 300			
	Y : 1 821 969			
Géomorphologie	Unité		Niveau d'érosion	Absence d'érosion
	Pente		Type d'érosion	
	Importance (superficie)			
Géologie	Unité		Exploitation minière	aucune
	Importance		Conséquences d'exploitation	
			Rentabilité	
Sol	Unité	argileux	Niveau de dégradation	aucune
	Importance		Type de dégradation	
Végétation	Végétation envahissante	oui	Couverture %	100
	Autre végétation	oui	Diversité	Typha, tamarix
	Importance (superficie)		Niveau d'érosion	
			Niveau de dégradation

Utilisation	Agriculture	oui	Productivité	cf. Sonader
	Elevage		Rentabilité	cf. Sonader
	Navigation		Exploitants	cf. Sonader
	Pêche		Bénéficiaires	cf. Sonader
	Santé humaine		Période	cf. Sonader
	Santé animale			
	Artisanat			
	Autre			
Eau	Importance (superficie)		Régime	Permanent
			Qualité de l'eau	
			Hauteur d'eau	
Humidité	Importance (superficie)		Période	
Infrastructures	Type	Ouvrage avec des Buses va recevoir un programme de curage financé par l'Etat de la Mauritanie	Fréquentation	
			Satisfaction	
Hydraulicité	Très faible, faible, Moyen, Bonne		Appréciation	Très faible

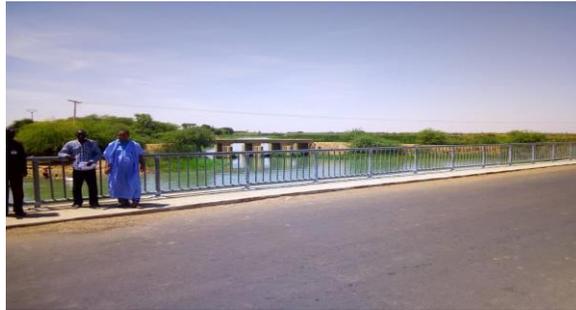
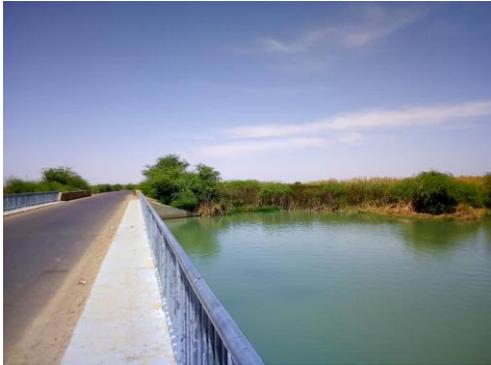
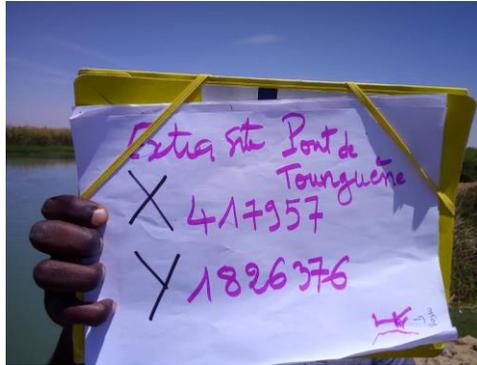
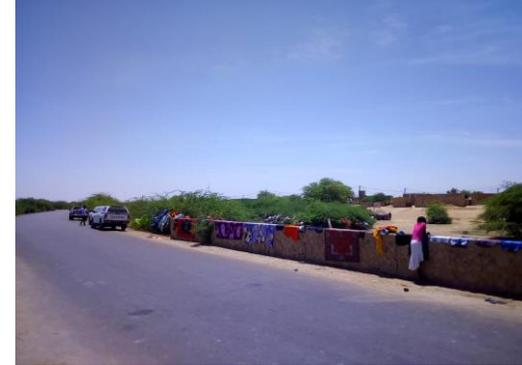
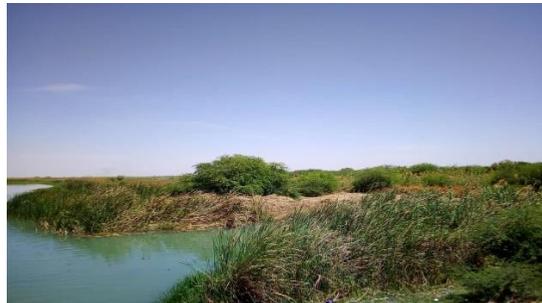
Nom du Site	EP_Pont de Tounguene : Point Extra				
OBJET	DESCRIPTION		CARACTERISATION		
Situation géographique	Site situé au niveau de la localité de Tounguene, il est un axe du hydraulique du Garack, défluent du fleuve.	C'est sur l'axe hydraulique du Garack.			
	X : 417 957				
	Y : 1 826 376				
Géomorphologie	Unité		Niveau d'érosion	Absence d'érosion	
	Pente		Type d'érosion		
	Importance (superficie)				
Géologie	Unité		Exploitation minière	aucune	
	Importance		Conséquences d'exploitation		
			Rentabilité		
Sol	Unité	enrochement	Niveau de dégradation	aucune	
	Importance		Type de dégradation		
Végétation	Végétation envahissante	oui	Couverture %	30	
	Autre végétation	oui	Diversité	<i>Typha domingensis</i> , <i>Ludwigia adscendens</i> ,

<i>Ludwigia leptocarpa,</i> <i>Phragmites australis,</i> <i>Prosopis chilensis,</i> <i>Cyperus articulatus,</i> <i>Cyperus rotundus</i>
	Importance (superficie)		Niveau d'érosion	
			Niveau de dégradation	
Utilisation	Agriculture	oui	Productivité	cf. Sonader
	Elevage	oui	Rentabilité	cf. Sonader
	Navigation		Exploitants	cf. Sonader
	Pêche	oui	Bénéficiaires	cf. Sonader
	Santé humaine		Période	cf. Sonader
	Santé animale			
	Artisanat			
Autre	AEP Garack, Usage domestique.			
Eau	Importance (superficie)		Régime	Permanent
			Qualité de l'eau	
			Hauteur d'eau	
Humidité	Importance (superficie)		Période	
Infrastructures	Type	Pont bitumé.	Fréquentation	
			Satisfaction	
Hydraulicité	Très faible, faible, Moyen, Bonne		Appréciation	Bonne

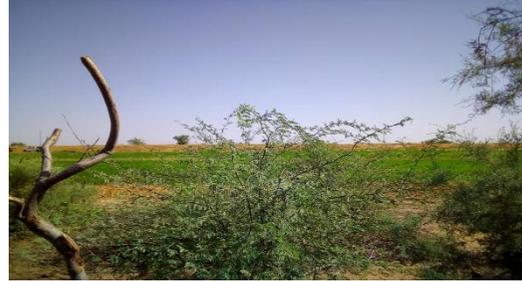
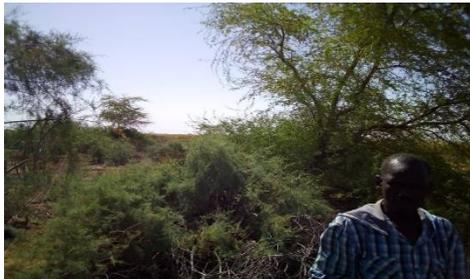
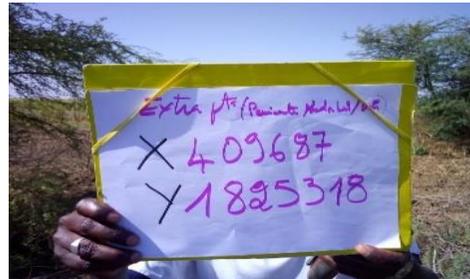
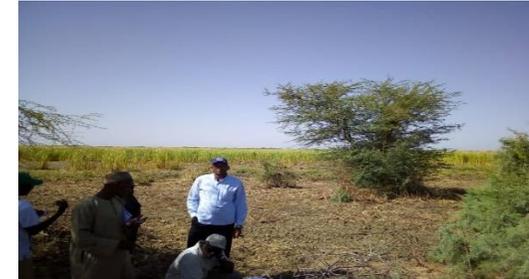
Nom du Site	EP_Périmètre Abdallahi Ould DAH : Extra Point				
OBJET	DESCRIPTION		CARACTERISATION		
Situation géographique	Site situé non loin de la commune de Rosso, il est un ancien champ de décrue.	C'est le périmètre de Abdallahi Ould DAH.			
	X : 409 687				Y : 1 825 318
Géomorphologie	Unité		Niveau d'érosion	Absence d'érosion	
	Pente		Type d'érosion		
	Importance (superficie)				
Géologie	Unité		Exploitation minière	aucune	
	Importance		Conséquences d'exploitation		
			Rentabilité		
Sol	Unité	argileux	Niveau de dégradation	aucune	
	Importance		Type de dégradation		
Végétation	Végétation envahissante	oui	Couverture %	100

Autre végétation	oui	Diversité	<i>Typha domingensis,</i> <i>tamarix senegalensis,</i> <i>sporobolus robustus,</i> <i>acacia nilotica,</i> <i>prosopis chilensis</i>
	Importance (superficie)		Niveau d'érosion	
			Niveau de dégradation	
Utilisation	Agriculture	oui	Productivité	cf. Sonader
	Elevage		Rentabilité	cf. Sonader
	Navigation		Exploitants	cf. Sonader
	Pêche		Bénéficiaires	cf. Sonader
	Santé humaine		Période	cf. Sonader
	Santé animale			
	Artisanat			
Autre				
Eau	Importance (superficie)		Régime	inexistant
			Qualité de l'eau	
			Hauteur d'eau	
Humidité	Importance (superficie)		Période	
Infrastructures	Type		Fréquentation	
			Satisfaction	
Hydraulicité	Très faible, faible, Moyen, Bonne		Appréciation

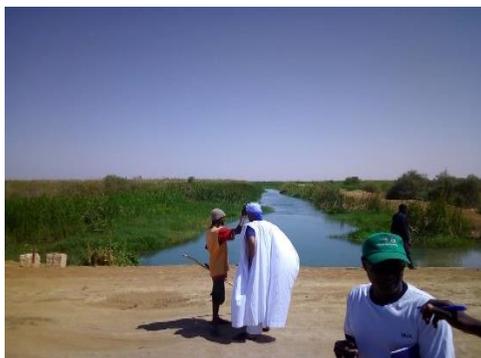
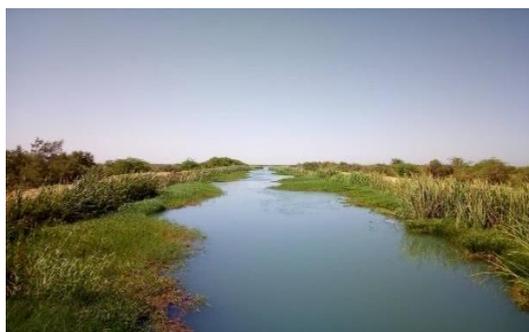
Nom du Site	PS_Gouere (PK 76) : Point de Suivi			
OBJET	DESCRIPTION		CARACTERISATION	
Situation géographique	Ce Site est un défluent du fleuve Sénégal et est un axe hydraulique.	Cet axe permet l'irrigation de parcelles de riz des villages de Benne Darou, Gouyar, Diogué.		
	X : 393 431			
	Y : 1 825 205			
Géomorphologie	Unité		Niveau d'érosion	Absence d'érosion
			Type d'érosion	
	Pente			
	Importance (superficie)			
Géologie	Unité		Exploitation minière	aucune
	Importance		Conséquences d'exploitation	
			Rentabilité	
			Exploitants	
Sol	Unité		Niveau de dégradation	aucune
	Importance		Type de dégradation	
Végétation	Végétation envahissante	oui	Couverture %	55

Autre végétation	oui	Diversité	<i>Typha domingensis,</i> <i>phragmites australis,</i> <i>Tamarix senegalensis,</i> <i>Cyperus rotondus,</i> <i>Salvinia molesta,</i> <i>Ludwigia adscendens,</i> <i>Ludwigia leptocarpa</i> <i>Sporobolus robustus</i>
	Importance (superficie)		Niveau d'érosion	
			Niveau de dégradation	
Utilisation	Agriculture	oui	Productivité	cf. Sonader
	Elevage		Rentabilité	cf. Sonader
	Navigation		Exploitants	cf. Sonader
	Pêche	oui	Bénéficiaires	cf. Sonader
	Santé humaine		Période	cf. Sonader
	Santé animale			
	Artisanat			
Autre				
Eau	Importance (superficie)		Régime	Permanent
			Qualité de l'eau	
			Hauteur d'eau	2,4 m
Humidité	Importance (superficie)		Période	
Infrastructures	Type	Ouvrage avec 2 vannes	Fréquentation	
			Satisfaction

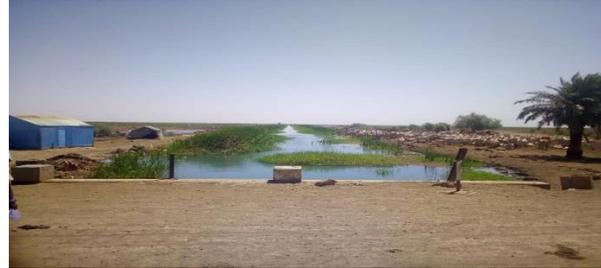
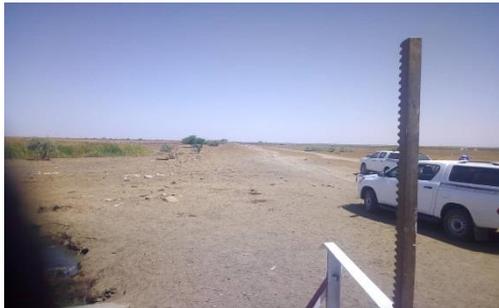
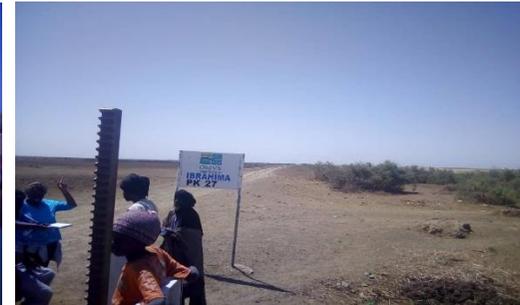
Nom du Site	PS_Ibrahima (PK 27) : Point de Suivi			
OBJET	DESCRIPTION		CARACTERISATION	
Situation géographique	Ce Site est un défluent du fleuve Sénégal et est un axe hydraulique.	Cet axe hydraulique est directement connecté au fleuve Sénégal		
	X : 382 840			
	Y : 1 830 079			
Géomorphologie	Unité		Niveau d'érosion	Absence d'érosion
			Type d'érosion	
	Pente			
	Importance (superficie)			
Géologie	Unité		Exploitation minière	aucune
	Importance		Conséquences d'exploitation	
			Rentabilité	
			Exploitants	
Sol	Unité		Niveau de dégradation	aucune
	Importance		Type de dégradation	
Végétation	Végétation envahissante	oui	Couverture %	75
	Autre végétation	oui	Diversité	<i>Typha domingensis</i> , <i>Phragmites australis</i> , <i>Tamarix senegalensis</i>

<i>Cyperus rotundus,</i> <i>Cyperus articulatus,</i> <i>Salvinia molesta,</i> <i>Ludwigia adscendens,</i> <i>Sporobolus robustus</i>
	Importance (superficie)		Niveau d'érosion	
			Niveau de dégradation	
Utilisation	Agriculture	oui	Productivité	cf. Sonader
	Elevage	oui	Rentabilité	cf. Sonader
	Navigation		Exploitants	cf. Sonader
	Pêche	oui	Bénéficiaires	cf. Sonader
	Santé humaine		Période	cf. Sonader
	Santé animale			
	Artisanat			
Autre				
Eau	Importance (superficie)		Régime	Permanent
			Qualité de l'eau	
			Hauteur d'eau	
Humidité	Importance (superficie)		Période	
Infrastructures	Type	Ouvrage avec 2 vannes (et echoloque 800)	Fréquentation	
			Satisfaction	
Hydraulicité	Très faible, faible, Moyen, Bonne		Appréciation	Bonne
