PROJET DE GESTION INTÉGRÉE DES RESSOURCES
EN EAU ET DE DÉVELOPPEMENT DES USAGES
MULTIPLES DANS LE BASSIN DU FLEUVE SÉNÉGAL
(PGIRE)

RAPPORT N°4

**PRODUCTION D'INFORMATION
GEOGRAPHIQUE SUR LA ZONE DU DELTA**

**RENFORCEMENT DES CAPACITES DE L'OMVS POUR
EVALUER ET SUIVRE LA COUVERTURE VEGETALE ET LA
BIOMASSE DES PLANTES AQUATIQUES
ENVAHISSANTES DANS LA VALLEE DU FLEUVE PAR
L'UTILISATION DE LA TELEDETECTION**

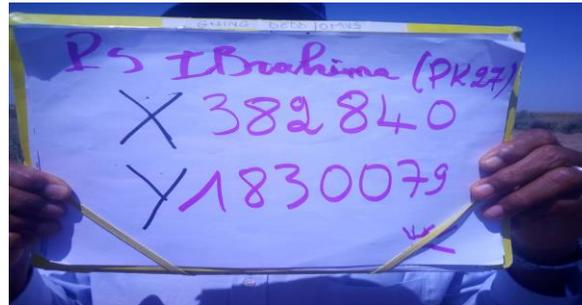
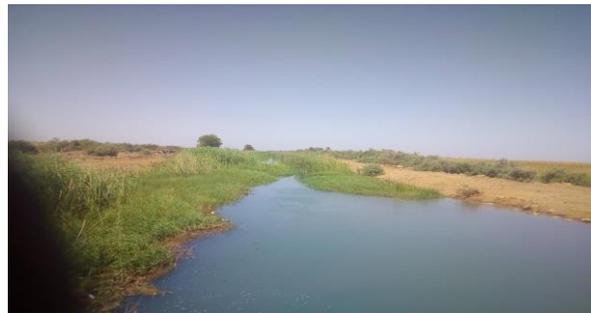
Nom du Site	PS_Ibrahima (PK 27) : Point de Suivi			
OBJET	DESCRIPTION		CARACTERISATION	
Situation géographique	Ce Site est un défluent du fleuve Sénégal et est un axe hydraulique.	Cet axe hydraulique est directement connecté au fleuve Sénégal		
	X : 382 840			
	Y : 1 830 079			
Géomorphologie	Unité		Niveau d'érosion	Absence d'érosion
			Type d'érosion	
	Pente			
	Importance (superficie)			
Géologie	Unité		Exploitation minière	aucune
	Importance		Conséquences d'exploitation	
			Rentabilité	
			Exploitants	
Sol	Unité		Niveau de dégradation	aucune
	Importance		Type de dégradation	
Végétation	Végétation envahissante	oui	Couverture %	75
	Autre végétation	oui	Diversité	<i>Typha domingensis</i> , <i>Phragmites australis</i> , <i>Tamarix senegalensis</i>

<i>Cyperus rotundus,</i> <i>Cyperus articulatus,</i> <i>Salvinia molesta,</i> <i>Ludwigia adscendens,</i> <i>Sporobolus robustus</i>
	Importance (superficie)		Niveau d'érosion	
			Niveau de dégradation	
Utilisation	Agriculture	oui	Productivité	cf. Sonader
	Elevage	oui	Rentabilité	cf. Sonader
	Navigation		Exploitants	cf. Sonader
	Pêche	oui	Bénéficiaires	cf. Sonader
	Santé humaine		Période	cf. Sonader
	Santé animale			
	Artisanat			
Autre				
Eau	Importance (superficie)		Régime	Permanent
			Qualité de l'eau	
			Hauteur d'eau	
Humidité	Importance (superficie)		Période	
Infrastructures	Type	Ouvrage avec 2 vannes (et echoloque 800)	Fréquentation	
			Satisfaction	
Hydraulicité	Très faible, faible, Moyen, Bonne		Appréciation	Bonne

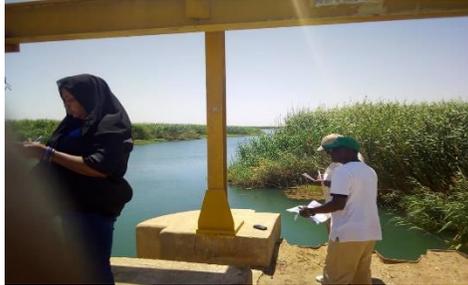
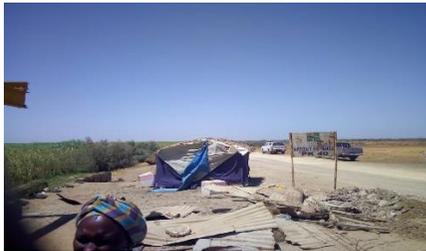
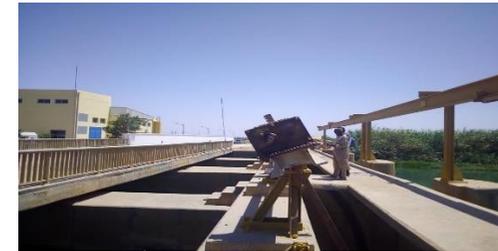
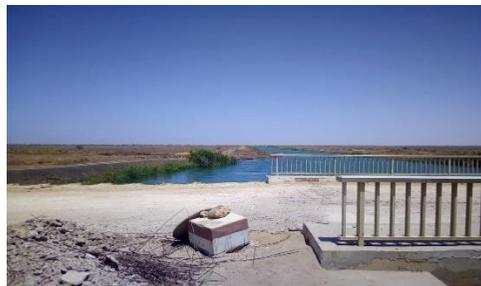
Nom du Site	PS_Aftout ES Saheli (PK 40) : Point de Suivi			
OBJET	DESCRIPTION		CARACTERISATION	
Situation géographique	Ce Site est un défluent du fleuve Sénégal.	Cet axe permet l'alimentation en potable de la capitale de la Mauritanie et l'irrigation de parcelles l'irrigation de parcelles agricoles. Il permet également permet l'alimentation de la dépression de la zone de Keur Macène.		
	X : 364 142			
	Y : 1 827 074			
Géomorphologie	Unité		Niveau d'érosion	Absence d'érosion
			Type d'érosion	
	Pente			
	Importance (superficie)			
Géologie	Unité		Exploitation minière	aucune
	Importance		Conséquences d'exploitation	
			Rentabilité	
			Exploitants	
Sol	Unité		Niveau de dégradation	aucune
	Importance		Type de dégradation	
Végétation	Végétation envahissante	oui	Couverture %	25

Autre végétation	oui	Diversité	<i>Typha domingensis</i> , <i>Phragmites australis</i> , <i>Tamarix senegalensis</i> , <i>Cyperus rotundus</i> , <i>Cyperus articulatus</i> , <i>Salvinia molesta</i> , <i>Ludwigia adscendens</i> , <i>Sporobolus robustus</i>
	Importance (superficie)		Niveau d'érosion	
			Niveau de dégradation	
Utilisation	Agriculture	oui	Productivité	cf. Sonader
	Elevage	oui	Rentabilité	cf. Sonader
	Navigation		Exploitants	cf. Sonader
	Pêche	oui	Bénéficiaires	cf. Sonader
	Santé humaine		Période	cf. Sonader
	Santé animale			
	Artisanat			
	Autre	AEP		
Eau	Importance (superficie)		Régime	Permanent
			Qualité de l'eau	
			Hauteur d'eau	2,2 m
Humidité	Importance (superficie)		Période	
Infrastructures	Type	Ouvrage avec 4 vannes (1 vanne pour l'AEP de Nouakchott et 3 pour le chenal).	Fréquentation	
			Satisfaction	
Hydraulicité	Très faible, faible, Moyen, Bonne		Appréciation	Bonne

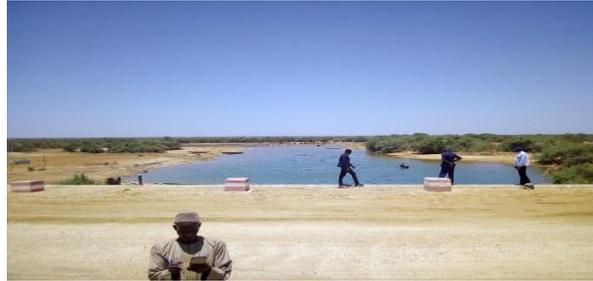
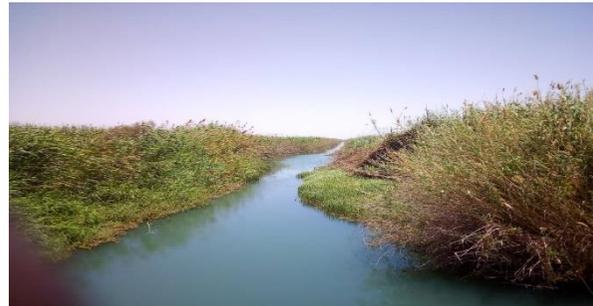
Nom du Site	PS_Cheyal Diawling (PK 26) : Point de Suivi			
OBJET	DESCRIPTION		CARACTERISATION	
Situation géographique	Ce site est situé à l'entrée du Parc de Diawling	Chenal d'alimentation en eau de la cuvette du Parc de Diawling		
	X : 357 516			
	Y : 1 814 631			
Géomorphologie	Unité	–	Niveau d'érosion	Absence d'érosion
	Pente	–	–	–
	Importance (superficie)	–	–	–
Géologie	Unité		Exploitation minière	aucune
	Importance		Conséquences d'exploitation	–
			Rentabilité	–
Sol	Unité		Niveau de dégradation	aucune
	Importance		Type de dégradation	
Végétation	Végétation envahissante	oui	Couverture %	80

Autre végétation	oui	Diversité (espèces dominantes)	<i>Typha domingensis</i> , <i>Phragmites australis</i> , <i>Cyperus rotundus</i> , <i>Cyperus articulatus</i> , <i>Salvinia molesta</i> , <i>Nymphaea lotus</i> , <i>Tamarix senegalensis</i>
	Importance (superficie)		Niveau d'érosion	
			Niveau de dégradation	
Utilisation	Agriculture		Productivité	
	Elevage	Oui	Rentabilité	
	Navigation		Exploitants	
	Pêche	Oui	Bénéficiaires	
	Santé humaine		Période	
	Santé animale			
	Artisanat			
Autre	Environnement (Alimentation du Parc de Diawling).			
Eau	Importance (superficie)		Régime	Permanent
			Qualité de l'eau	–
			Pression	–
Humidité	Importance (superficie)		Période	
Infrastructures	Type	Ouvrage avec 4 vannes	Fréquentation	
			Satisfaction	
Hydraulicité	Très faible, faible, Moyen, Bonne		Appréciation	Bonne
