# HAUT COMMISSARIAT

**SUIVI DE LA COUVERTURE VEGETALE DES PLANTES  
AQUATIQUES ENVAHISSANTES DE LA VALLEE AU HAUT  
BASSIN DU FLEUVE SENEGAL  
PAR L'UTILISATION DE LA TELEDETECTION**

**RAPPORT DE MISSION D'IDENTIFICATION DES POINTS DE SUIVI DES  
PLANTES AQUATIQUES ENVAHISSANTES (PAE), EN PARTICULIER LE  
TYPHA DE LA VALLEE AU HAUT BASSIN**

**DECEMBRE 2024**

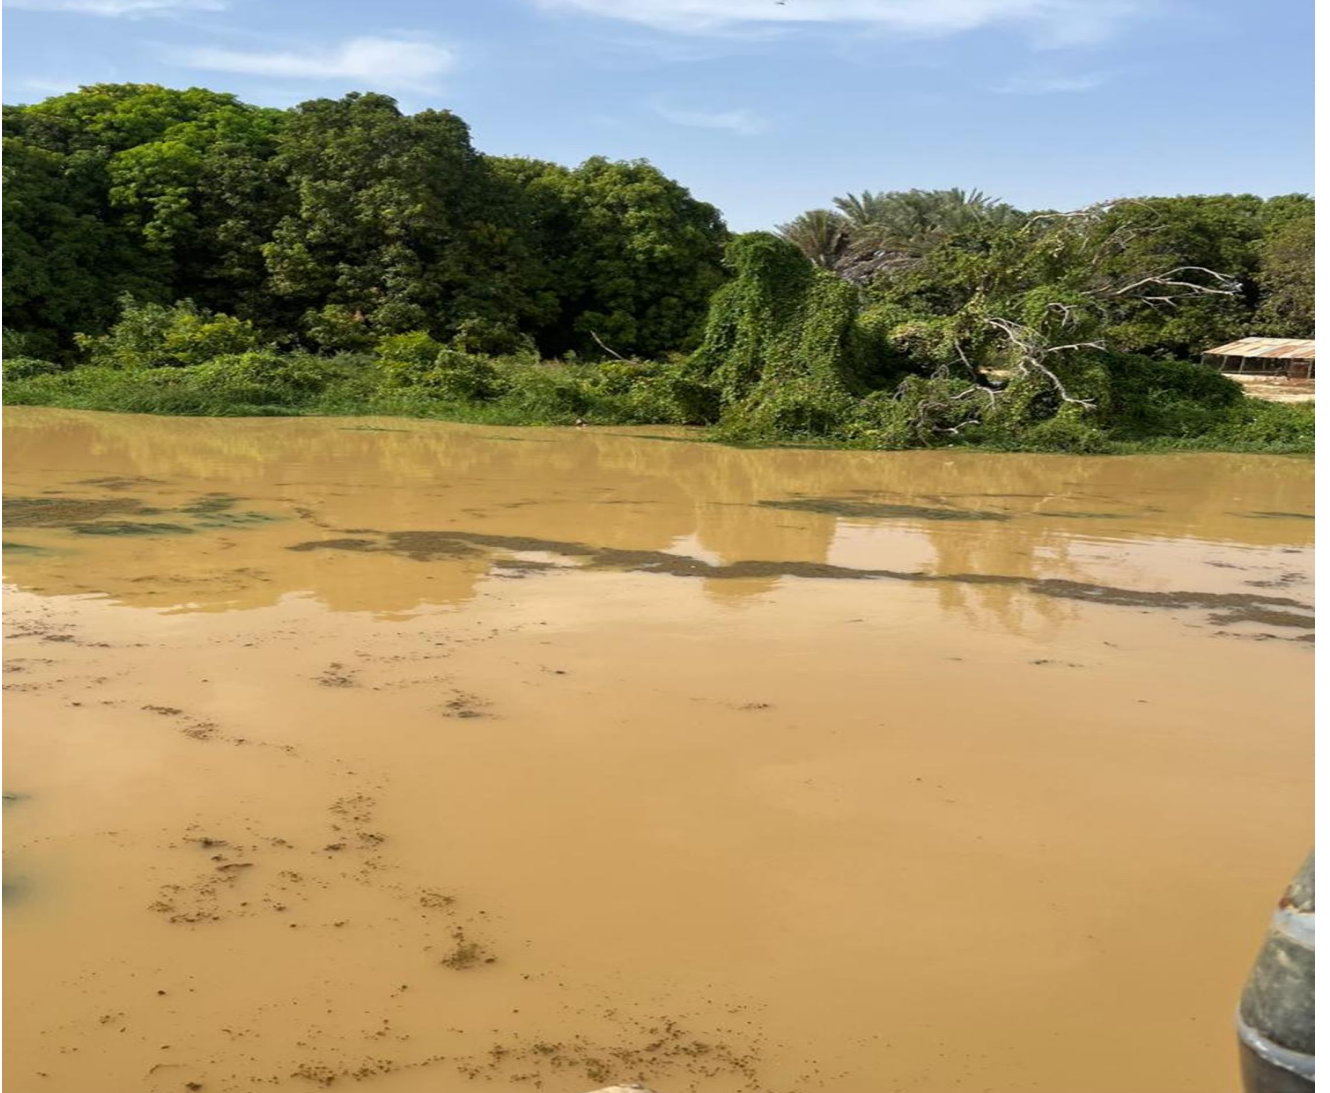
Nom du Site : PS THIAMBEN		ROSSO MAURITANIE ALTITUDE DE 45,945m		
OBJET	DESCRIPTION		CARACTERISATION	
<b>Situation géographique</b>	Commune :		SOKAM alimente le lac R'Kiz	
	X : 16° 33			
	Y : 15° 31			
<b>Géomorphologie</b>	Unité		Type d'érosion	
			Niveau d'érosion	
	Pente			
	Importance (superficie)		Potentiel de 5200 ha	
<b>Pédologie</b>	Type de sol :		Qualité :	
			Erosion :	
<b>Végétation</b>	<i>Végétation envahissante</i>	Oui	Couverture %	5%
			Diversité	
			Etat/ Qualité du développement végétatif	<i>Jeunes pousses et autres</i>

<i>Autre végétation</i>	Oui	Diversité : eucalyptus, prosopis, manguier Neem, etc.	
<b>Usages</b>	<b>Activités pratiquées à partir de ce site</b>		<b>Période / Exploitants – Bénéficiaires</b>	<b>Sources de données</b>
	Agriculture	Oui		
	Elevage	Oui		
	Navigation	Oui		
	Pêche	Oui		
	Santé humaine			
	Santé animale			
	Artisanat Autre			
<b>Eau</b>	Régime (Permanent, saisonnier)			
	Qualité de l'eau	Conductivité : 60,06µS/cm	Température : 28,8°C	Oxygène dissous :
		Ph :7,5	Turbidité : 190NTU	5,7mg/l
	Hauteur d'eau			
Hydraulicité (Très faible / faible / Moyen / Bonne)	Bonne			
<b>Humidité</b>	<b>Importance (superficie)</b>		<b>Période</b>	
<b>Présence d'Infrastructures</b>	Type	Pont	Fréquentation	
			Satisfaction

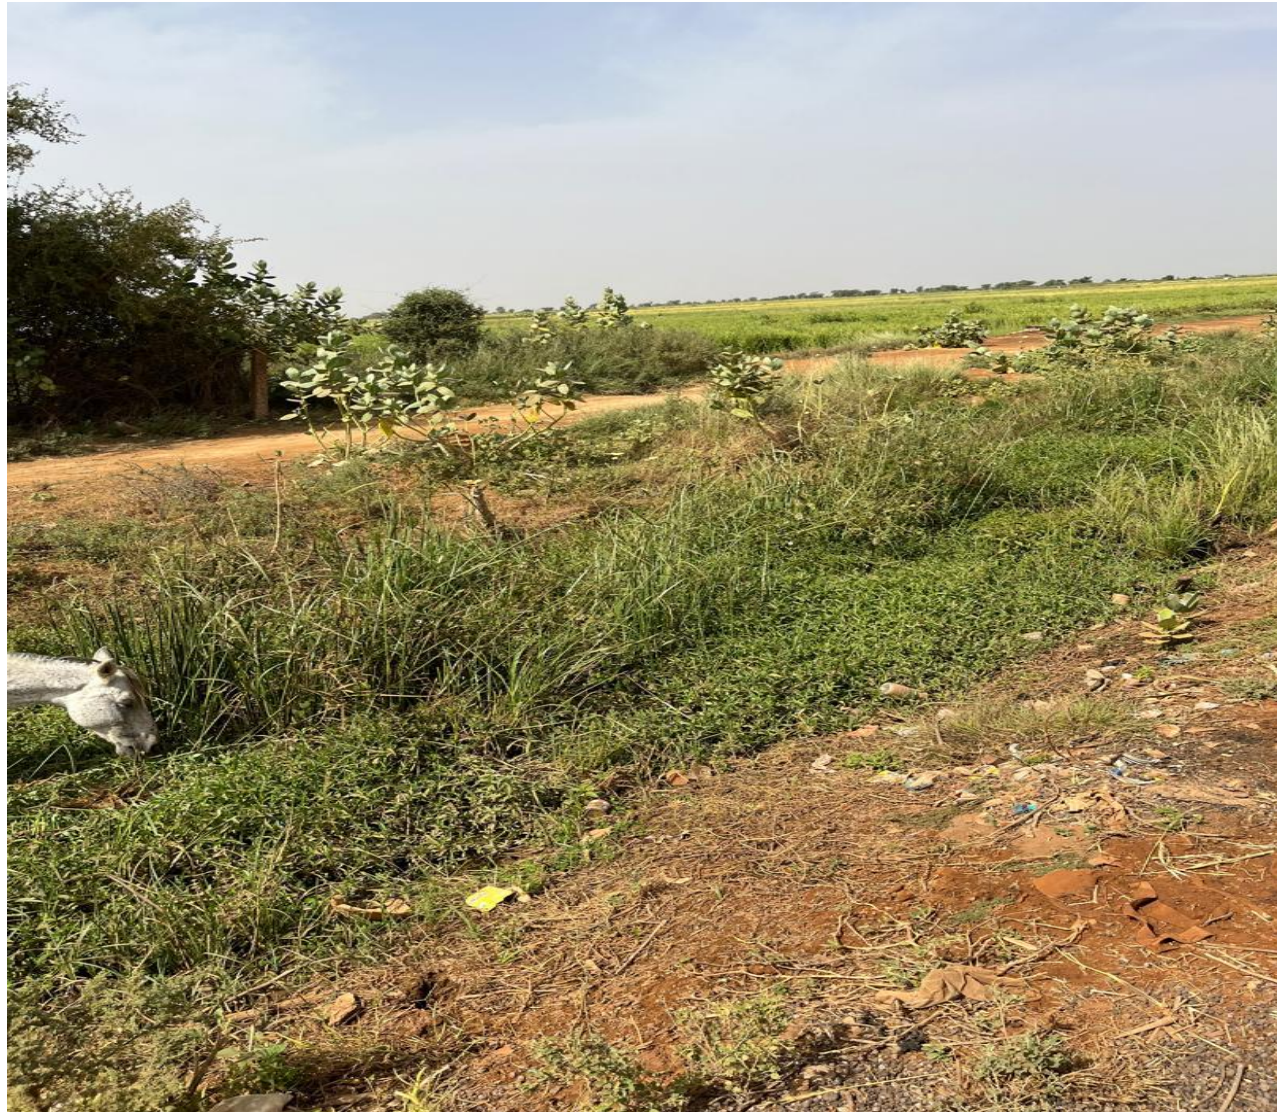
Nom du Site : PS CASIER PILOTE DE BOGHE (CPB)	ROSSO MAURITANIE ALTITUDE DE 37,956			
OBJET	DESCRIPTION		CARACTERISATION	
Situation géographique	Commune :		Canal de drainage de 790 ha	
	X :16° 36'9''			
	Y :14° 16'10''			
Géomorphologie	Unité	Néant	Type d'érosion	
	Pente		Niveau d'érosion	
	Importance (superficie)		Superficie brute de 1200 ha et nette de 790 ha dont 545 ha de riziculture et 245 ha de polyculture	
Pédologie	Type de sol :	Fondés : sont des sols à texture moyennement légère Hollaldés : sont des sols à texture lourde et peu perméables	Qualité :	
			Érosion :	
Végétation	<i>Végétation envahissante</i>	Oui	Couverture %	75%
			Diversité :	<i>Phragmites australis ; Typha domigensis</i>

Etat/ Qualité du développement végétatif	<i>Jeunes pousses et autres</i>
	<i>Autre végétation</i>	Oui	Diversité :	<i>Calotropis procera</i>
<b>Usages</b>	<b>Activités pratiquées à partir de ce site</b>		<b>Période / Exploitants – Bénéficiaires</b>	<b>Sources de données</b>
	Agriculture	Oui		
	Elevage	Oui		
	Navigation			
	Pêche			
	Santé humaine			
	Santé animale			
	Artisanat			
	Autre			
<b>Eau</b>	Régime (Permanent, saisonnier)			
	Qualité de l'eau	Conductivité : 98,78µS/cm	Température : 25,5°C	Oxygène dissous :
		Ph :7,7	Turbidité : 137 NTU	4,9mg/l
	Hauteur d'eau			
	Hydraulicité (Très faible / faible / Moyen / Bonne)	Bonne		
Humidité	Importance (superficie)		Période	
<b>Présence d'Infrastructures</b>	Type	Pont	Fréquentation	Les exploitants
			Satisfaction

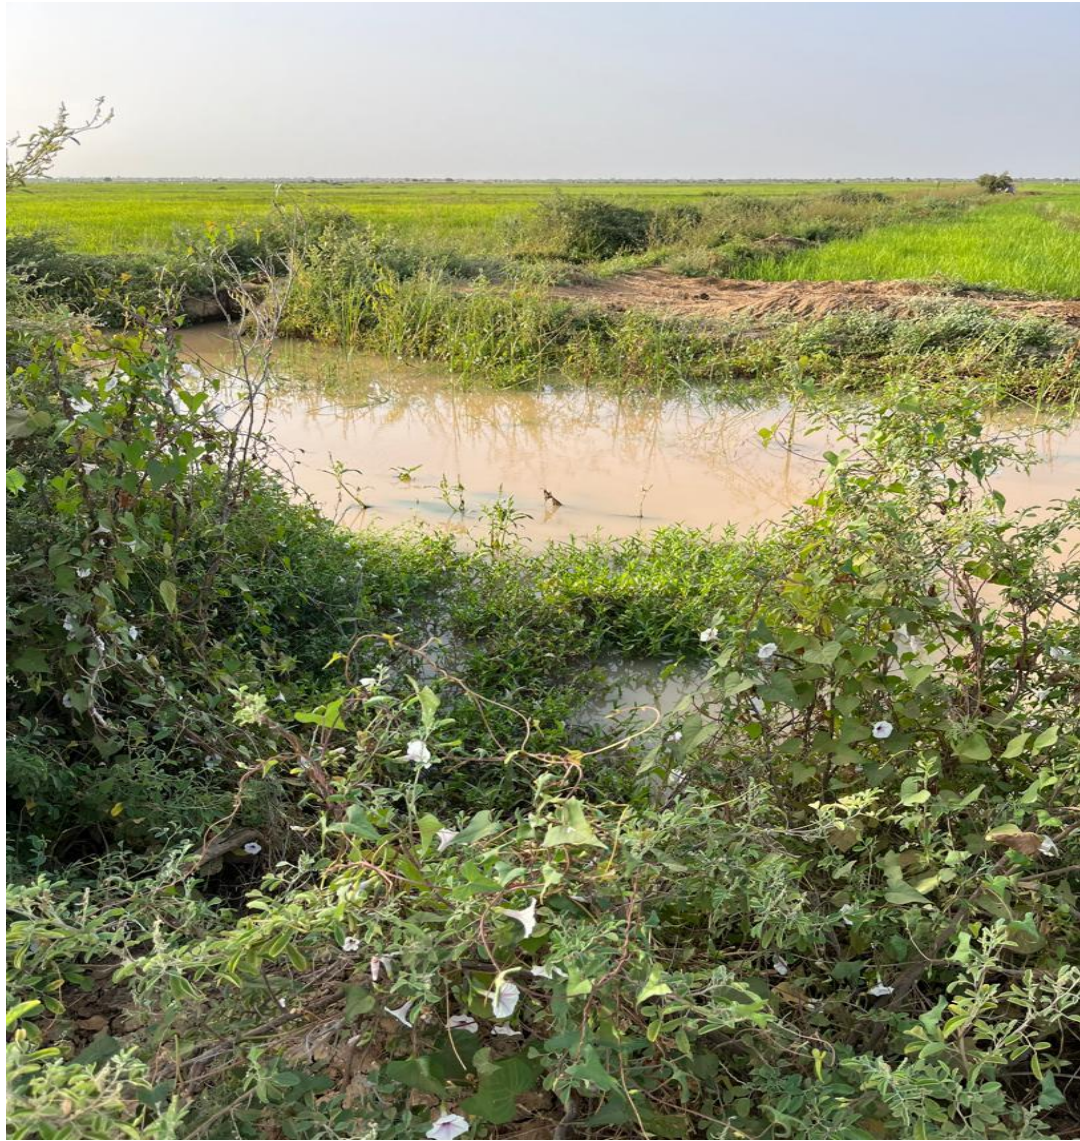
Nom du Site : PS GORGOL		KAEDI ALTITUDE DE 42,90		
OBJET	DESCRIPTION		CARACTERISATION	
Situation géographique	Commune :		Canal de drainage du PPG II (Périmètre Pilote du Gorgol) L'exploitation du périmètre a démarré en 1997, l'irrigation étant assurée par une station de pompage de 55 KW à partir du Gorgol pour un débit de 480 l/s à environ 9 km au Nord-Est de la ville de Kaédi.	
	X :16° 36'9''			
Géomorphologie	Y :14° 16'10''			
	Unité		Type d'érosion pas d'érosion	
	Pente :	Néant	Niveau d'érosion	
	Importance (superficie)		1.180 ha aménagée en casiers rizicoles et plus de 700 ha non exploités classés zone de décrue améliorée	
Pédologie	Type de sol :	Argile	Sols à texture lourde et peu perméables à vocation rizicole. Ce type de sol couvre la totalité des superficies	
Végétation	<i>Végétation envahissante</i>	Oui	Couverture %	2%
			Diversité :	<i>Phragmites australis ; Typha domigensis ; Ipomea lacunosa</i>

Etat/ Qualité du développement végétatif	<i>Jeunes pousses et autres</i>
	<i>Autre végétation</i>	Oui	Diversité :	
<b>Usages</b>	<b>Activités pratiquées à partir de ce site</b>		<b>Période / Exploitants – Bénéficiaires</b>	<b>Sources de données</b>
	Agriculture	Oui		
	Elevage	Oui		
	Navigation			
	Pêche	Oui		
	Santé humaine			
	Santé animale			
	Artisanat			
	Autre			
<b>Eau</b>	Régime (Permanent, saisonnier)			
	Qualité de l'eau	Conductivité : 93,7µS/cm	Température : 24°C	Oxygène dissous :
		Ph : 7,7	Turbidité : 213,5NTU	5,4mg/l
	Hauteur d'eau			
Hydraulicité (Très faible / faible / Moyen / Bonne)	Bonne			
<b>Humidité</b>	<b>Importance (superficie)</b>		<b>Période</b>	
<b>Présence d'Infrastructures</b>	Type	Pont	Fréquentation Satisfaction

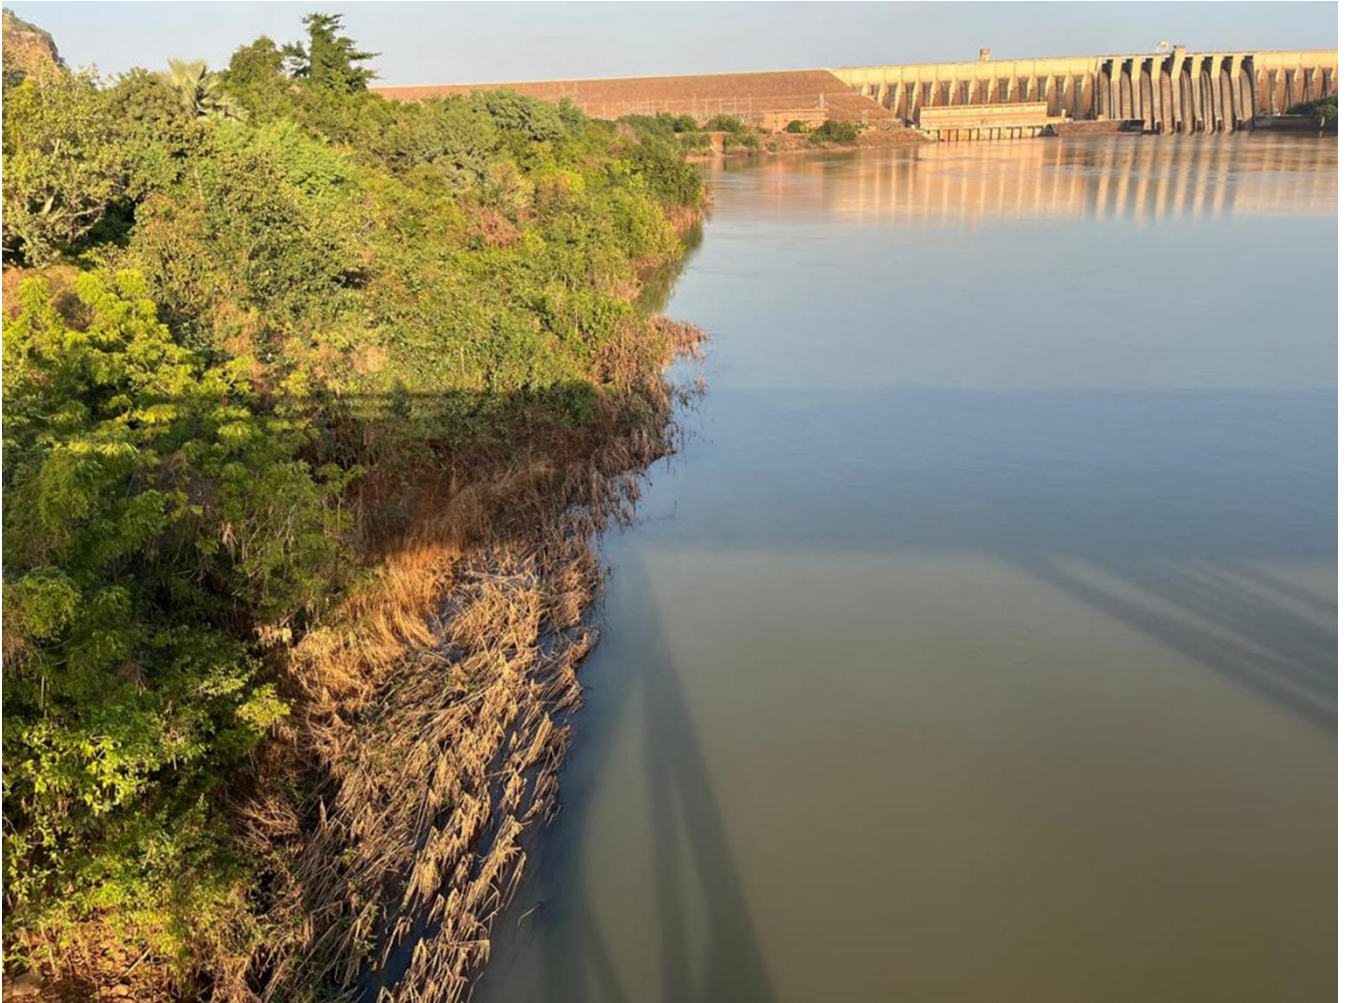
<b>Nom du Site : Ps AVAL MANANTALI</b>				
<b>OBJET</b>	<b>DESCRIPTION</b>		<b>CARACTERISATION</b>	
<b>Situation géographique</b>	Commune : Bamabélé X :13 197 625 Y :10 432 051		Hydroélectricité, irrigation, AEP, Navigation	
<b>Géomorphologie</b>	Unité		Type d'érosion pas d'érosion	
			Niveau d'érosion	
	Pente :	Raide		
	Importance (superficie)			
<b>Pédologie</b>	Type de sol :	Rocheux	Qualité : Erosion : effritement des berges	
<b>Végétation</b>	<i>Végétation envahissante</i>	Oui	Couverture :	20%
			TYPHA, etc.	
			Etat/ Qualité du développement

<b>Autre végétation</b>	Oui	<i>Sarcocephalus latifolius, Boscia senegalensis, cassai sieberiana, Capparis sepiaria, Diospyros mespiliformis, Ficus sur foressk, Guiera senegalensis, mitragyna inermis, Ziziphus mauritiana Acacia seyal, Annona senegalensis, Boarassus aethiopium Cassia sieberiana, Combretum micranthum, etc.</i>	
<b>Usages</b>	<b>Activités pratiquées à partir de ce site</b>		<b>Période / Exploitants – Bénéficiaires</b>	<b>Sources de données</b>
	Agriculture	NON		
	Elevage	Non		
	Navigation	Non		
	Pêche	Non		
	Santé humaine			
	Santé animale			
	Artisanat			
	Autre			
<b>Eau :</b>	Régime (Permanent, saisonnier)			
	Qualité de l'eau	Conductivité : 1054 $\mu$ S/cm	Température : 27,7°C	Oxygène dissous :
		Ph :7,01	Turbidité : 3,6 NFU	néant
	Hauteur d'eau			
Hydraulicité (Très faible / faible / Moyen / Bonne)	Bonne			
<b>Humidité</b>	<b>Importance (superficie)</b>		<b>Période</b>	
<b>Présence d'Infrastructures</b>	Barrage		Fréquentation Satisfaction

La mission s'est déroulée dans de bonnes conditions malgré les difficultés d'accessibilité de certains sites à cause de l'inondation de cette année. Il nous a été donné de constater un assèchement du Typha aux abords de Manantali, avec le niveau élevé d'eau de cette année. Toutefois, il faudra veiller à son retour car même asséché, les conditions hydriques, éoliennes peuvent concourir à sa régénérescence.

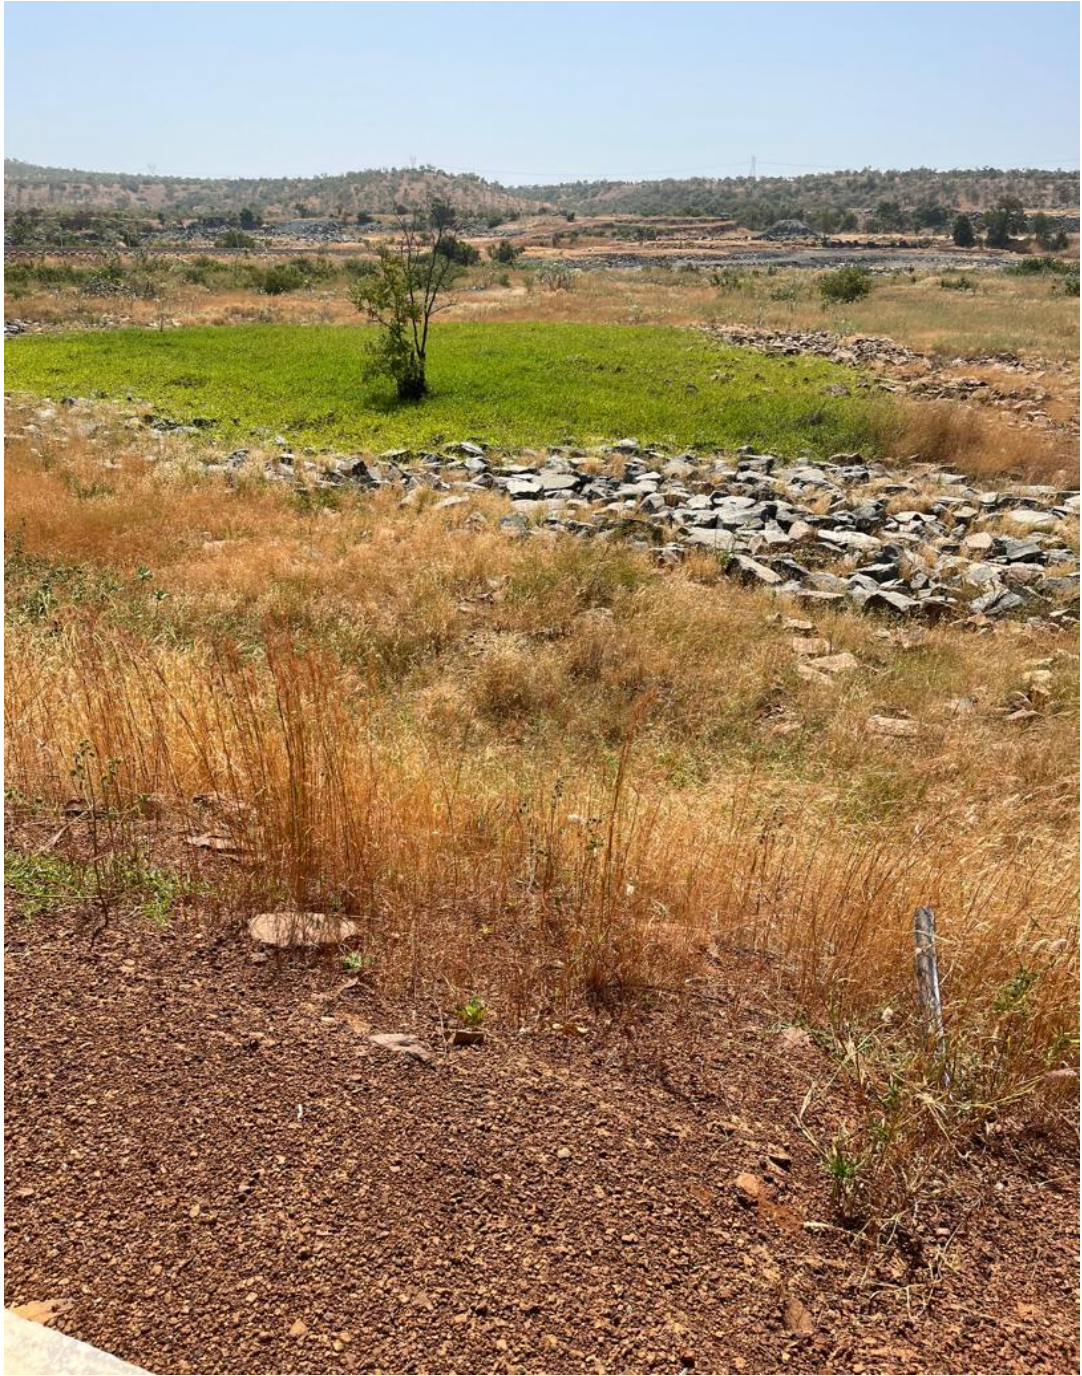
<b>Nom du Site : Ps AVAL GOUINA</b>	<b>ALTITUDE 98m</b>			
<b>OBJET</b>	<b>DESCRIPTION</b>		<b>CARACTERISATION</b>	
<b>Situation géographique</b>	Commune :		Barrage hydroélectrique	
	X :14.013545			
	Y :-11.109350			
<b>Géomorphologie</b>	Unité	Faible	Type d'érosion pas d'érosion	
			Niveau d'érosion	
	Pente :			
	Importance (superficie)			
<b>Pédologie</b>	Type de sol :	Limoneux argileux	Qualité :	
			Erosion :	
<b>Végétation</b>	<i>Végétation envahissante</i>	Oui	Couverture :	5%
			Typha	
			Etat/ Qualité du développement	
	<i>Autre végétation</i>	Oui	<i>Cypérus, Sarcocephalus latifolius, Boscia senegalensis, cassia sieberiana, Capparis sepiaria, Diospyros mespiliformis, Ficus sur foressk, Guiera senegalensis, mitragyna inermis, Ziziphus mauritiana, Acacia seyal</i>

<i>Adansonia digitata, Andira inermis ou trichilia emetica, Annona senegalensis, Anogeïssus leiocarpus Boarassus aethiopium Cassia sieberiana, Combretum micranthum, etc</i>	
<b>Usages</b>	<b>Activités pratiquées à partir de ce site</b>		<b>Période / Exploitants – Bénéficiaires</b>	<b>Sources de données</b>
	Agriculture	NON		
	Elevage	Non		
	Navigation	Non		
	Pêche	Non		
	Santé humaine			
	Santé animale			
	Artisanat Autre			
<b>Eau :</b>	Régime (Permanent, saisonnier)			
	Qualité de l'eau	Conductivité : 43,9 $\mu$ S/cm	Température : 27,3°C	Oxygène dissous :
		Ph :7,6	Turbidité : 18,2 FNU	néant
	Hauteur d'eau			
Hydraulicité (Très faible / faible / Moyen / Bonne)	Bonne			
<b>Humidité</b>	<b>Importance (superficie)</b>		<b>Période</b>	
<b>Présence d'Infrastructures</b>	Barrage		Fréquentation	
			Satisfaction

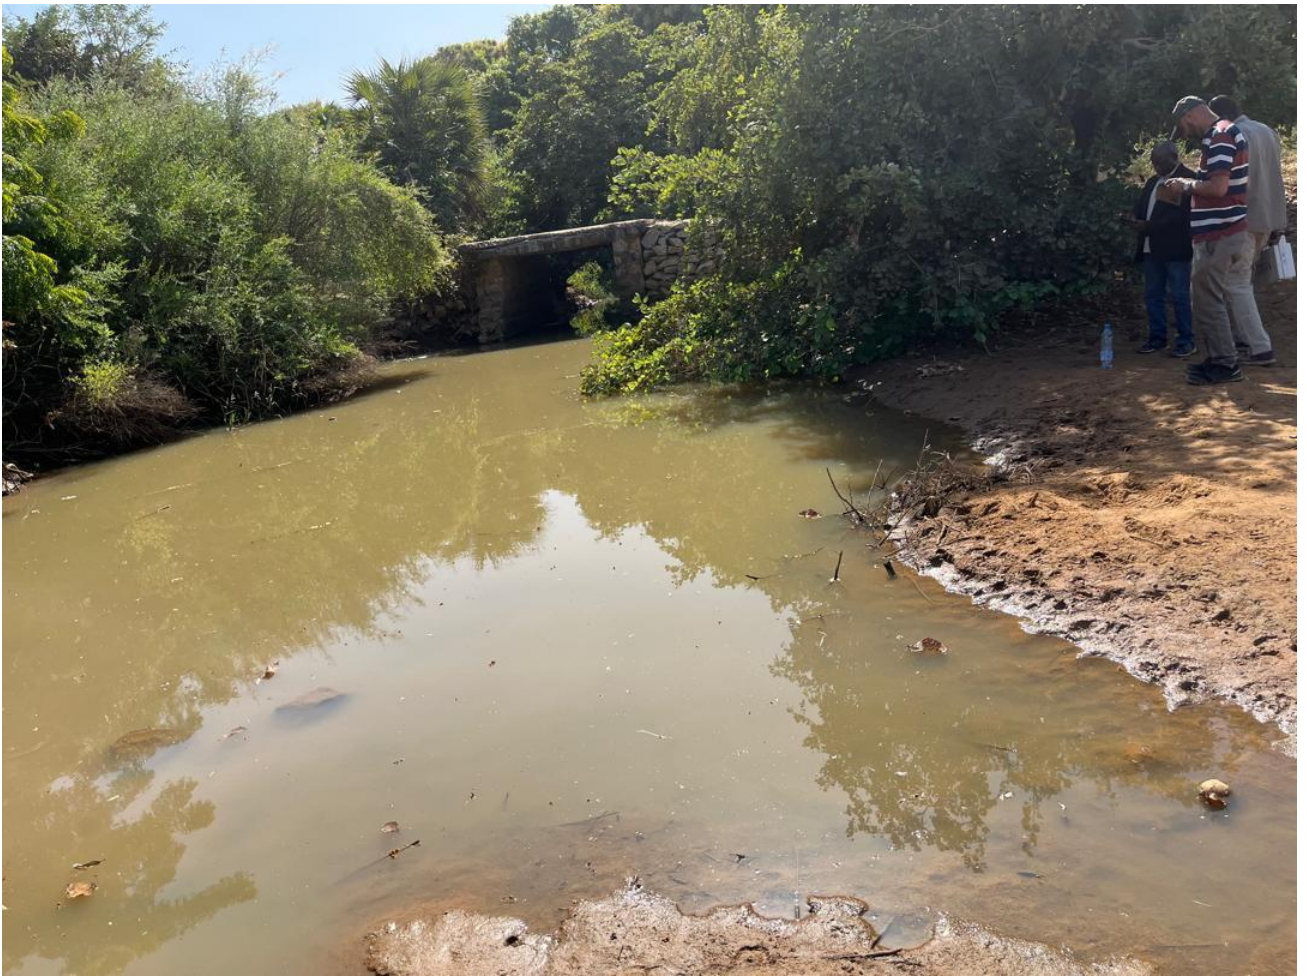
<b>Nom du Site : Ps Marigot de LONTOU</b>	<b>BARRAGE DE FELOU ALTITUDE 92 m</b>			
<b>OBJET</b>	<b>DESCRIPTION</b>	<b>CARACTERISATION</b>		
<b>Situation géographique</b>	Commune :			
	X :14°20'849''			
	Y :11°20'610''			
<b>Géomorphologie</b>	Unité		Type d'érosion pas d'érosion	
			Niveau d'érosion	
	Pente :	Faible		
	Importance (superficie)			
<b>Pédologie</b>	Type de sol :	sablo argileux	Qualité :	
			Erosion :	
<b>Végétation</b>	<i>Végétation envahissante</i>	Oui	Couverture :	5%
			PHRAGMITES, PERCICARIA, CYPERUS ETC	
			Etat/ Qualité du développement	
	<i>Autre végétation</i>	Oui	<i>Hénné, Ficus sur foessk, Guiera senegalensis, mitragyna inermis, Ziziphus mauritiana, Acacia seyal Boarassus aethiopium Cassia sieberiana, Combretum micranthum, etc, acacia seyal et albida, neem, manguier, etc</i>

Activités pratiquées à partir de ce site		Période / Exploitants – Bénéficiaires	Sources de données
		Oui		
<b>Usages</b>	Agriculture	Oui		
	Elevage			
	Navigation			
	Pêche			
	Santé humaine			
	Santé animale			
	Artisanat			
	Autre			
<b>Eau :</b>	Régime (Permanent, saisonnier)			
	Qualité de l'eau	Conductivité : 51,5 µS/cm Ph :7,3	Température : 29,7°C	Oxygène dissous :
			Turbidité : 46,4 FNU	Néant
	Hauteur d'eau			
	Hydraulicité (Très faible / faible / Moyen / Bonne)	Faible		
<b>Humidité</b>	<b>Importance (superficie)</b>		<b>Période</b>	
<b>Présence d'Infrastructures</b>	Pons sot		Fréquentation	
			Satisfaction

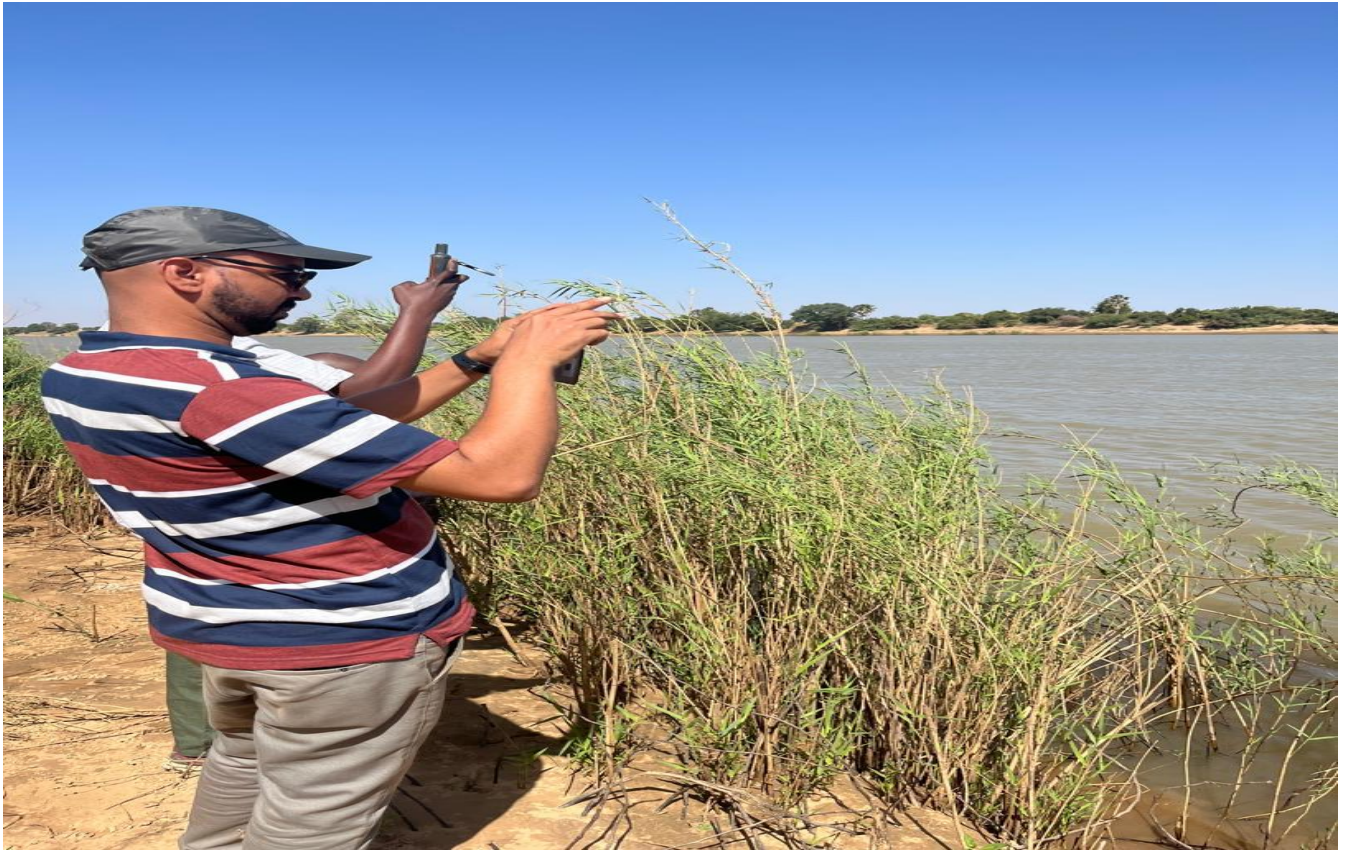
<b>Nom du Site :</b>	<b>Ps AMBIDEDI AVEC ALTITUDE 43 m</b>			
<b>OBJET</b>	<b>DESCRIPTION</b>		<b>CARACTERISATION</b>	
<b>Situation géographique</b>	Commune :		Site situé entre le port et le quai	
	X :14°35'526''			
	Y :11°47'344''			
<b>Géomorphologie</b>	Unité		Type d'érosion pas d'érosion : hydrique	
			Niveau d'érosion : accentué	
	Pente :	Raide		
	Importance (superficie)			
<b>Pédologie</b>	Type de sol :	Sablo argileux	Qualité :	
			Erosion :	
<b>Végétation</b>	<i>Végétation envahissante</i>	Oui	Couverture :	25%
			BOURGOU	
		Etat/ Qualité du développement		
	<i>Autre végétation</i>	Oui	<i>Hénné, Diospyros mespiliformis, Ficus thonningii, Guiera senegalensis, mitragyna inermis, Ziziphus mauritiana, Acacia seyal Adansonia digitata, Andira inermis ou trichilia emetica, Annona senegalensis, Anogeïssus leïocarpus Boarassus aethiopium Cassia sieberiana, Combretum micranthum, etc</i>

Activités pratiquées à partir de ce site		Période / Exploitants – Bénéficiaires	Sources de données
<b>Usages</b>	Agriculture	Oui		
	Elevage	Oui		
	Navigation	Oui		
	Pêche	Oui		
	Santé humaine			
	Santé animale			
	Artisanat			
	Autre			
<b>Eau :</b>	Régime (Permanent, saisonnier)			
	Qualité de l'eau	Conductivité : 47,4 µS/cm	Température : 27°C	Oxygène dissous :
		Ph :7,2	Turbidité : 31,4 FNU	néant
	Hauteur d'eau			
Hydraulicité (Très faible / faible / Moyen / Bonne)	Bonne			
<b>Humidité</b>	<b>Importance (superficie)</b>		<b>Période</b>	
<b>Présence d'Infrastructures</b>	Quai et port		Fréquentation	
			Satisfaction

Si le niveau élevé d'eau a noyé le typha, il n'en est pas ainsi pour une autre plante (bourgou ?) très vivante à Ambidédi, comme pour dire que le niveau élevé d'eau peut être en faveur ou en défaveur selon la plante aquatique concernée.

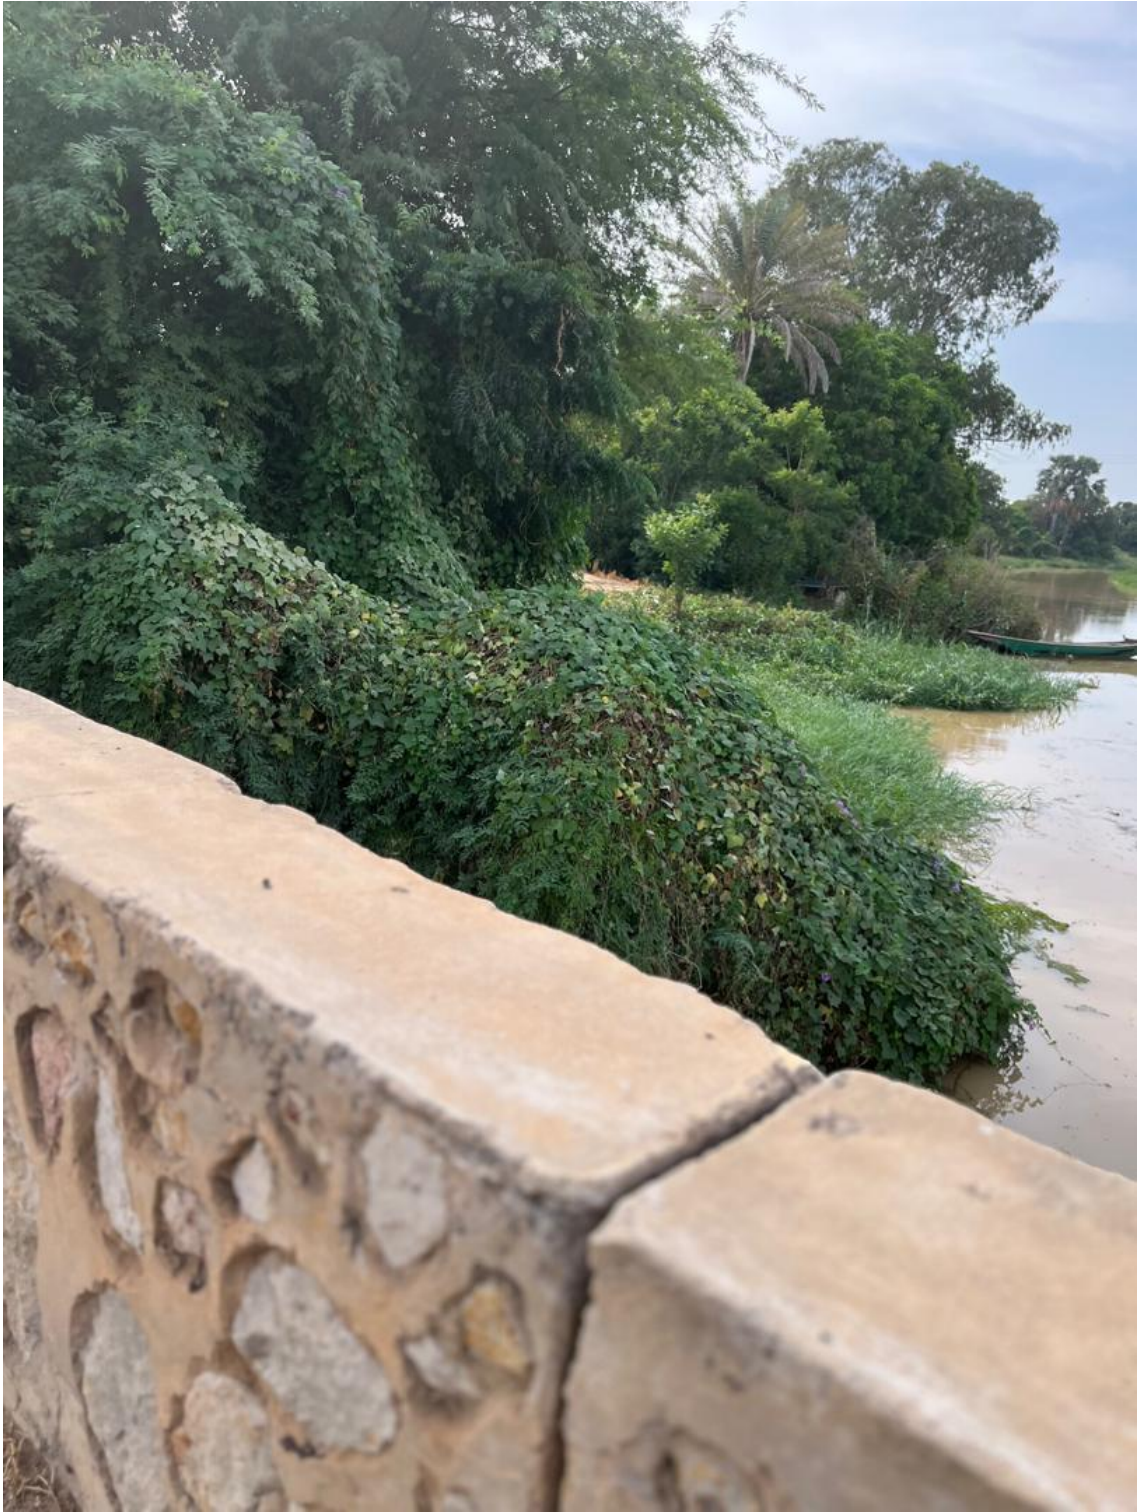
Nom du Site : PS NATHIE		ROSSO SENEGAL ALTITUDE DE 43,5m		
OBJET	DESCRIPTION		CARACTERISATION	
Situation géographique	Commune :		Canal de drainage du périmètre irrigué de Mbagam	
	X :16° 29'12''			
	Y :15° 47'57''			
Géomorphologie	Unité		Type d'érosion pas d'érosion	
			Niveau d'érosion	
	Pente :	Néant		
	Importance (superficie)			
Pédologie	Type de sol :	Argile	Qualité :	
			Erosion :	
Végétation	<i>Végétation envahissante</i>	Oui	Couverture %	95%
			Diversité	
			Etat/ Qualité du développement végétatif	<i>Jeunes pousses et autres</i>
	<i>Autre végétation</i>	Oui	Diversité : Prosopis etc.

Activités pratiquées à partir de ce site		Période / Exploitants – Bénéficiaires	Sources de données
<b>Usages</b>	Agriculture	Oui		
	Elevage	Oui		
	Navigation			
	Pêche	Oui		
	Santé humaine			
	Santé animale			
	Artisanat			
	Autre			
<b>Eau</b>	Régime (Permanent, saisonnier)			
	Qualité de l'eau	Conductivité : 4,23µS/cm	Température : 25,7°C	Oxygène dissous :
		Ph :6,5	Turbidité : 2FNU	
	Hauteur d'eau			
Hydraulicité (Très faible / faible / Moyen / Bonne)				
<b>Humidité</b>	<b>Importance (superficie)</b>		<b>Période</b>	
<b>Présence d'Infrastructures</b>	Type	DRAIN	Fréquentation	
			Satisfaction

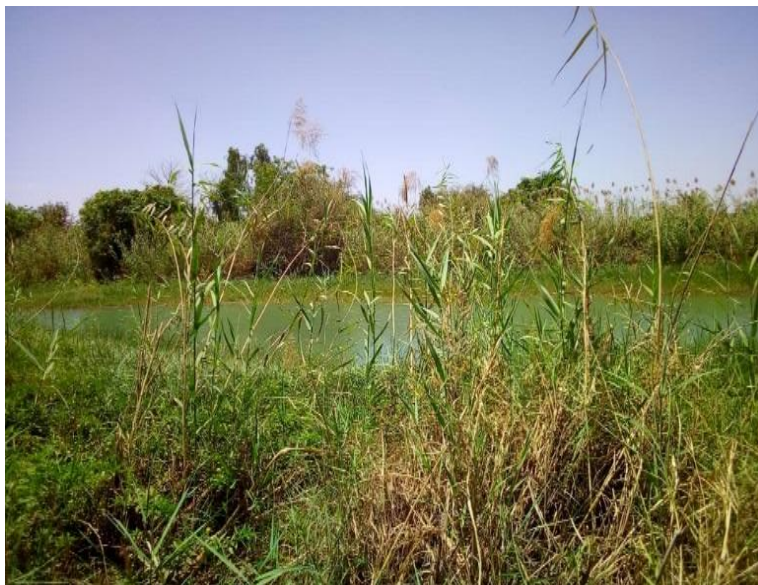
Nom du Site	PS Ancienne Taouey			
Date de collecte	21/09/2021			
OBJET	DESCRIPTION		CARACTERISATION	
Situation géographique	Commune : Richard-Toll	Altitude : 3,5 m	Cet axe hydraulique alimente le casier agricole de Ndombo Thiago réhabilité dans le cadre du PGIRE. La superficie totale irriguée à partir de cet axe à ce jour est de 658 ha.	
	X : 0 425 771			
	Y : 1 819 539			
Géomorphologie	Unité :		Type d'érosion Niveau d'érosion	
	Pente : faible		Pas d'érosion	
Pédologie	Type de sol : sol argileux		Qualité :	
			Erosion :	Pas d'érosion
Végétation	Végétation envahissante	Oui	Couverture %	90%
			Diversité	<i>Phragmites australis (dominant), Cyperus articulatus, Cyperus rotundus Ludwigia adscendens, Ludwigia leptocarpa, Jeune pousse de Typha domigensis</i>
			Etat/ Qualité du développement végétatif	
	Autre végétation	Oui	Diversité	<i>Eucalyptis, Tamarindus indica Boscia Sénégalensis, Balanites aegyptiaca, Mangifera indica Herbacés, Azadirachta indica</i>

Usages	Activités pratiquées à partir de ce site		Période / Exploitants – Bénéficiaires	Sources de données
	Agriculture	Oui		SAED
	Elevage	Oui		SAED
	Navigation			
	Pêche	Oui		SAED

Santé humaine	Oui		SAED
	Santé animale	Oui		SAED
	Artisanat	Oui		SAED
	Autre			
<b>Eau</b>	Régime (Permanent, saisonnier)	Permanent		SAED
	Qualité de l'eau	Conductivité : 59,7 µs/cm	Température : 32° C	Oxygène dissous :
		Ph : 8,2	Turbidité : 142,6 FNU	00 mg/l
	Hauteur d'eau			
Hydraulicité (Très faible / faible / Moyen / Bonne)	Faible			
<b>Présence d'Infrastructures</b>	Type	Non	Fréquentation	Site Très fréquenté
			Satisfaction	Bonne satisfaction des usagers

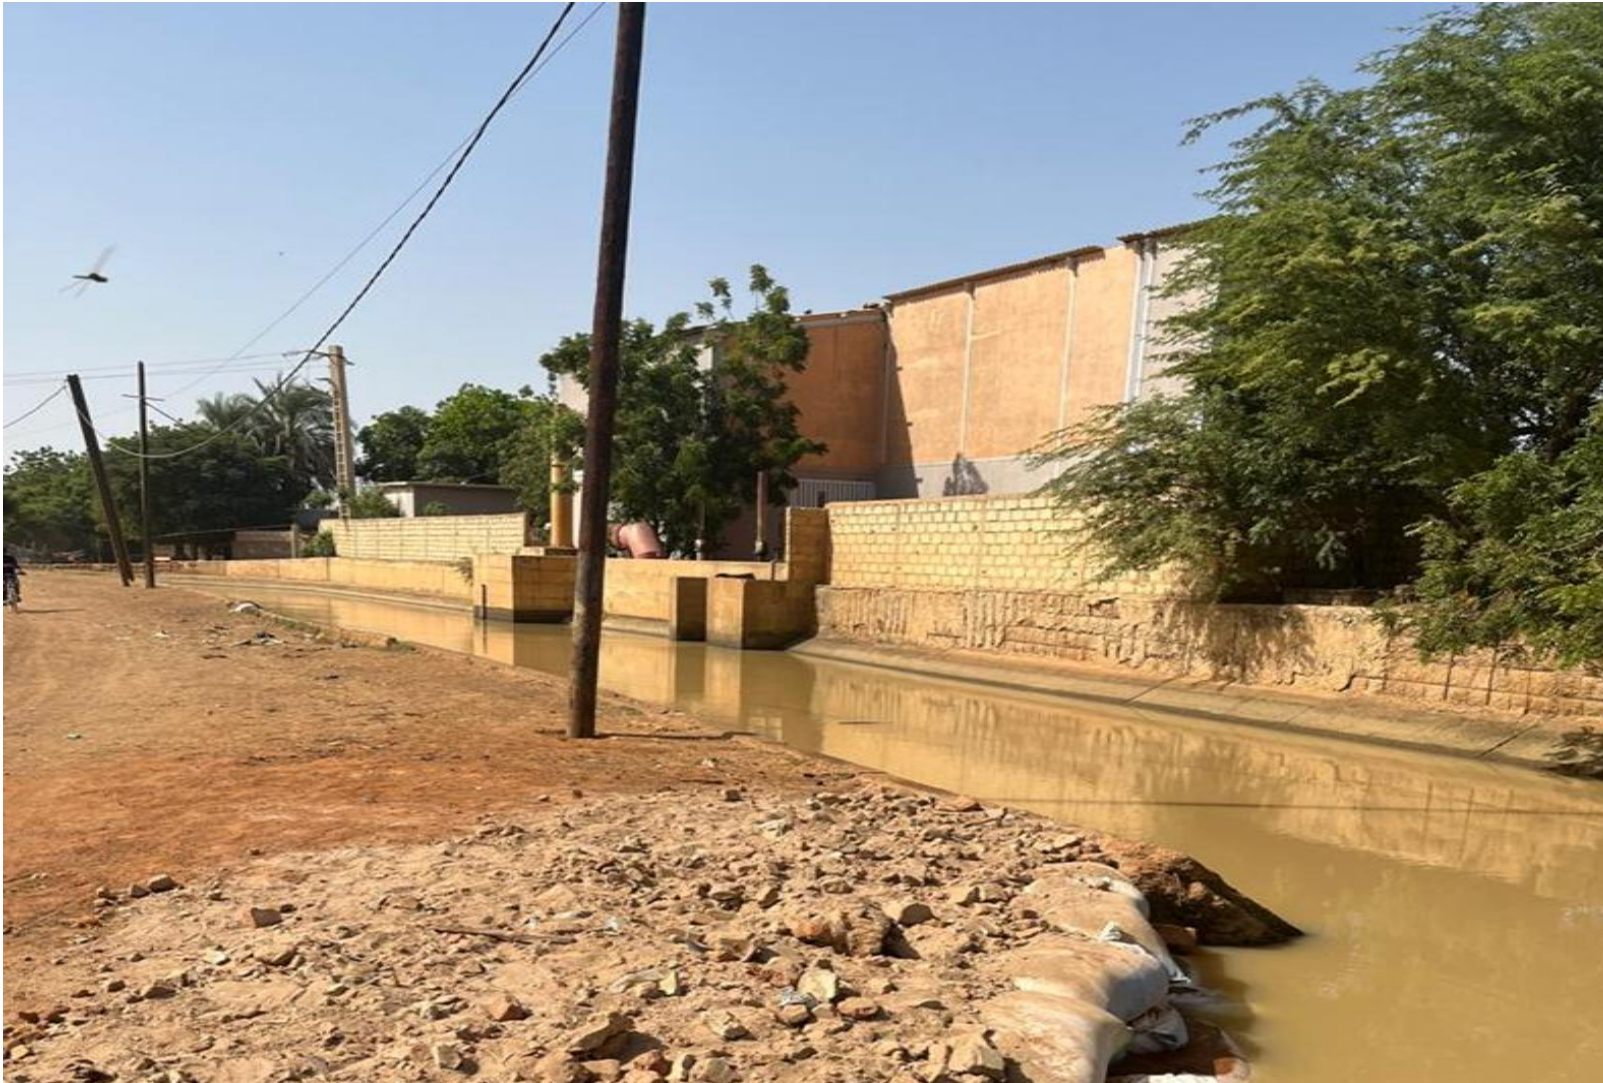
Vue de la station de pompage

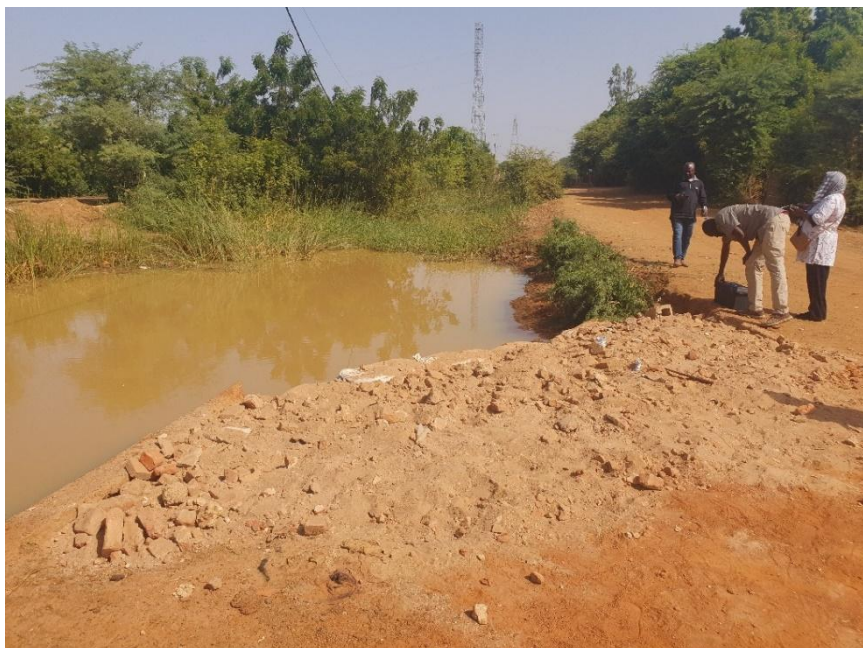
Départ canal vers Dagana A

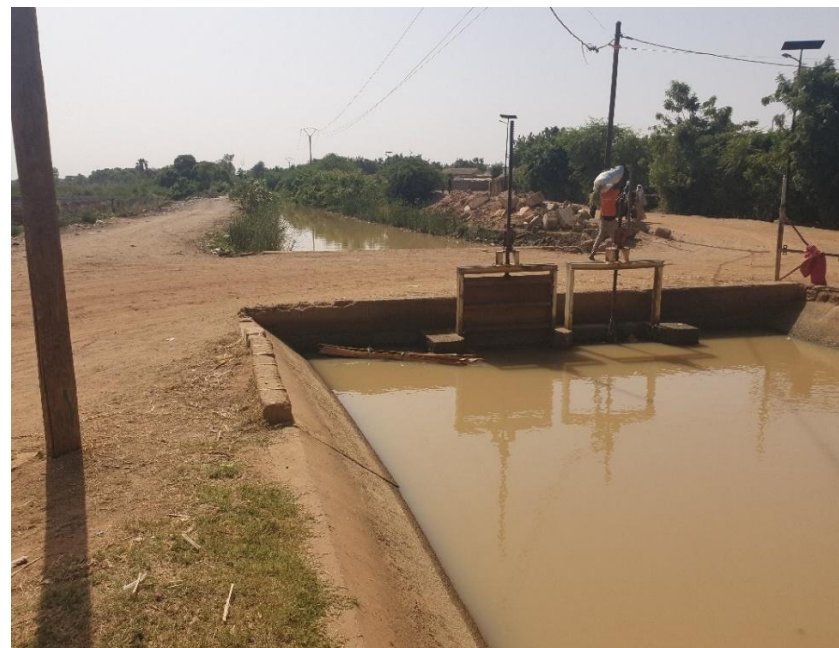
Départ canal vers Dagana B

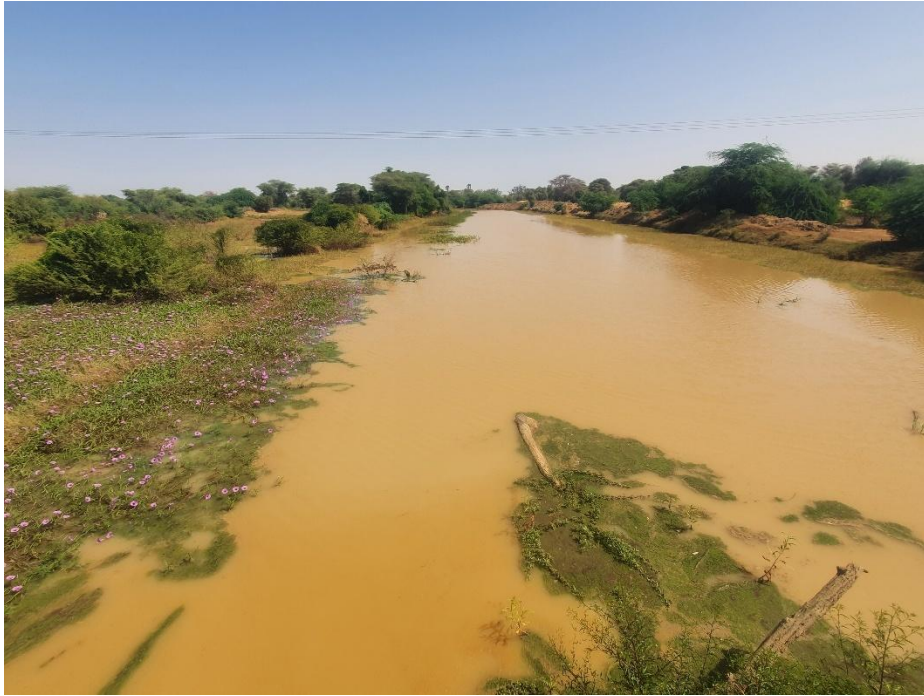
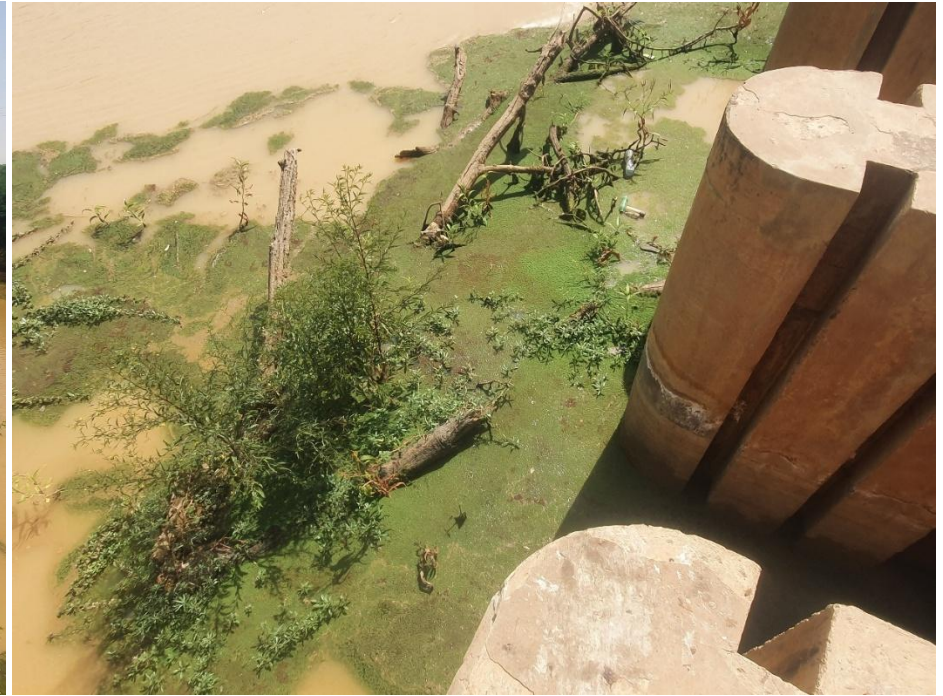
Nom du Site : PS NGALINKA P1		PODOR			
OBJET	DESCRIPTION		CARACTERISATION		
Situation géographique	Commune :		Tributaire du doué		
	X :16° 31'43''				
	Y :14° 51'5''				
Géomorphologie	Unité		Type d'érosion	Pas d'érosion	
			Niveau d'érosion		
	Pente : Normal	Néant			
	Importance (superficie)				
Pédologie	Type de sol :	Argilo limoneux	Qualité :		
			Erosion :	Effritement des berges	
Végétation	<i>Végétation envahissante</i>	Oui	Couverture :	10%	
			Diversité	<i>Prosopis juliflora (sur les berges) ; Ipomoea aquatica ; Lemna aequinoctialis</i>	
			Etat/ Qualité du développement végétatif	Arbuste	
	<i>Autre végétation</i>	Oui	Diversité :	<i>Azadirachta indica, Balanites aegyptiaca, Accacia sp ; etc.</i>	
Usages	Activités pratiquées à partir de ce site		Période / Exploitants – Bénéficiaires	Sources de données

Agriculture	Oui		
	Elevage	Oui		
	Navigation			
	Pêche	Oui		
	Santé humaine			
	Santé animale			
	Artisanat			
	Autre			
<b>Eau :</b>	Régime (Permanent, saisonnier)	Permanent		
	Qualité de l'eau	Conductivité : 62,5µS/cm	Température : 28,2°C	Oxygène dissous :
		Ph :7,06	Turbidité : 185,1NFU	00 mg/l
	Hauteur d'eau			
Hydraulicité (Très faible / faible / Moyen / Bonne)	Bonne			
<b>Humidité</b>	<b>Importance (superficie)</b>		<b>Période</b>	
<b>Présence d'Infrastructures</b>	Pont		Fréquentation	
			Satisfaction

Axe hydraulique du Ngalenka

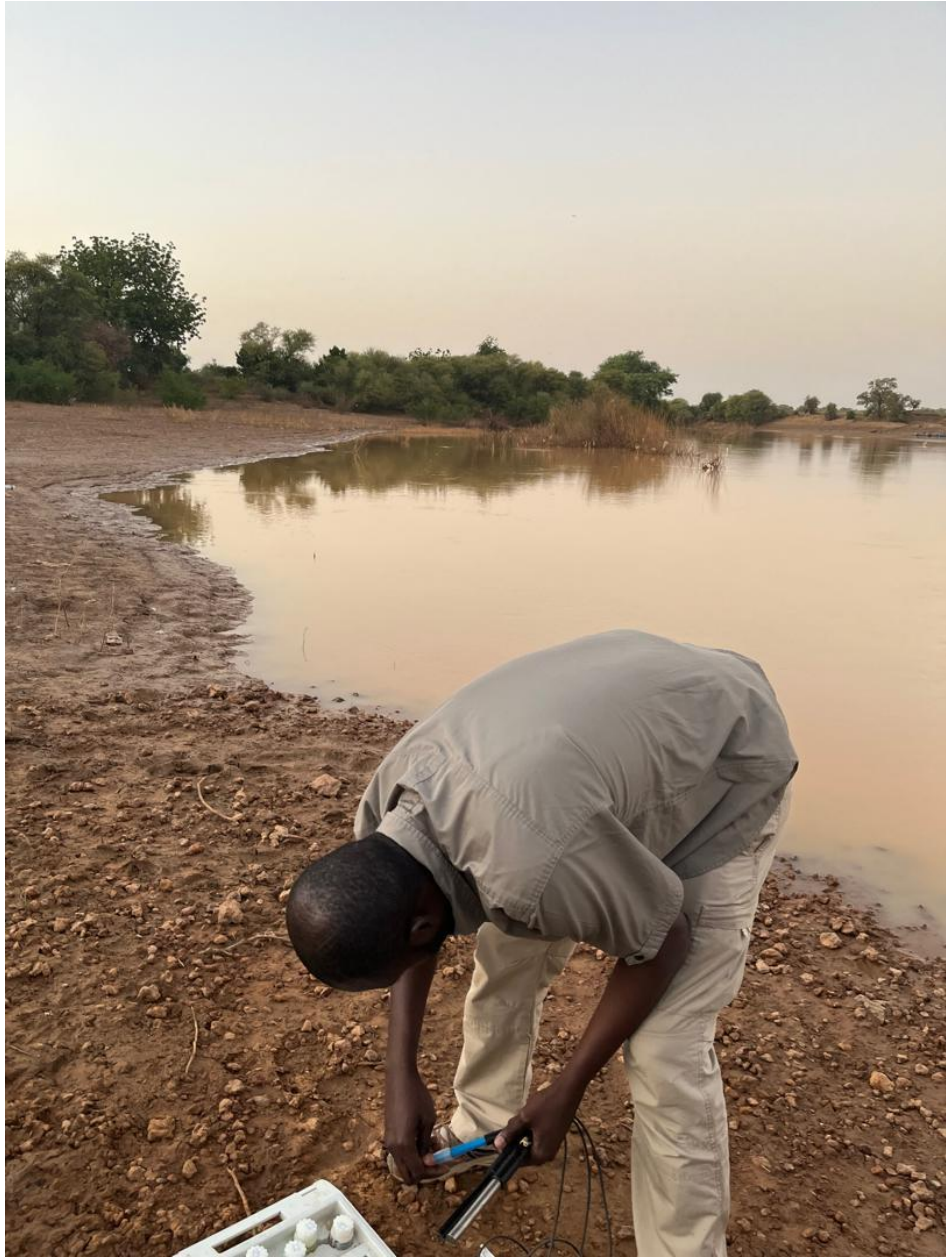
<b>Nom du Site : PS DIAMEL</b>	<b>MATAM</b>			
<b>OBJET</b>	<b>DESCRIPTION</b>		<b>CARACTERISATION</b>	
<b>Situation géographique</b>	Commune :		Pont sur le Diamel, près de la confluence avec le fleuve Sénégal	
	X :15° 40'51''			
	Y :13° 14'55''			
<b>Géomorphologie</b>	Unité	Néant	Type d'érosion pas d'érosion	Effritement des berges
	Pente : Normal		Niveau d'érosion	
	Importance (superficie)			
<b>Pédologie</b>	Type de sol :	Argilo limoneux	Qualité :	
			Erosion :	Ensablement ; Envasement
<b>Végétation</b>	<i>Végétation envahissante</i>	Oui	Couverture :	0%
			Diversité	<i>Prosopis juliflora (sur les berges)</i>
	<i>Autre végétation</i>	Oui	Etat/ Qualité du développement	Arbuste
			Diversité :	<i>Acacia senegal ; Adansonia digitata ; Azadirachta indica ; Ziziphus mauritiana ; tapis herbacés ; etc.</i>

Activités pratiquées à partir de ce site		Période / Exploitants – Bénéficiaires	Sources de données
<b>Usages</b>	Agriculture	Oui		
	Elevage	Oui		
	Navigation	Oui		
	Pêche	Oui		
	Santé humaine			
	Santé animale			
	Artisanat			
	Autre			
<b>Eau :</b>	Régime (Permanent, saisonnier)	Permanent		
	Qualité de l'eau	Conductivité : 60,5µS/cm	Température : 27,3°C	Oxygène dissous :
		Ph :7,04	Turbidité : 272,9 NFU	00 mg/l
	Hauteur d'eau			
Hydraulicité (Très faible / faible / Moyen / Bonne)	Bonne			
<b>Humidité</b>	<b>Importance (superficie)</b>		<b>Période</b>	
<b>Présence d'Infrastructures</b>	Pont		Fréquentation	Site très fréquenté
			Satisfaction
