# HAUT COMMISSARIAT

**SUIVI DE LA COUVERTURE VEGETALE DES PLANTES  
AQUATIQUES ENVAHISSANTES DE LA VALLEE AU HAUT  
BASSIN DU FLEUVE SENEGAL  
PAR L'UTILISATION DE LA TELEDETECTION**

**RAPPORT DE MISSION D'IDENTIFICATION DES POINTS DE SUIVI DES  
PLANTES AQUATIQUES ENVAHISSANTES (PAE), EN PARTICULIER LE  
TYPHA DE LA VALLEE AU HAUT BASSIN**

**DECEMBRE 2024**

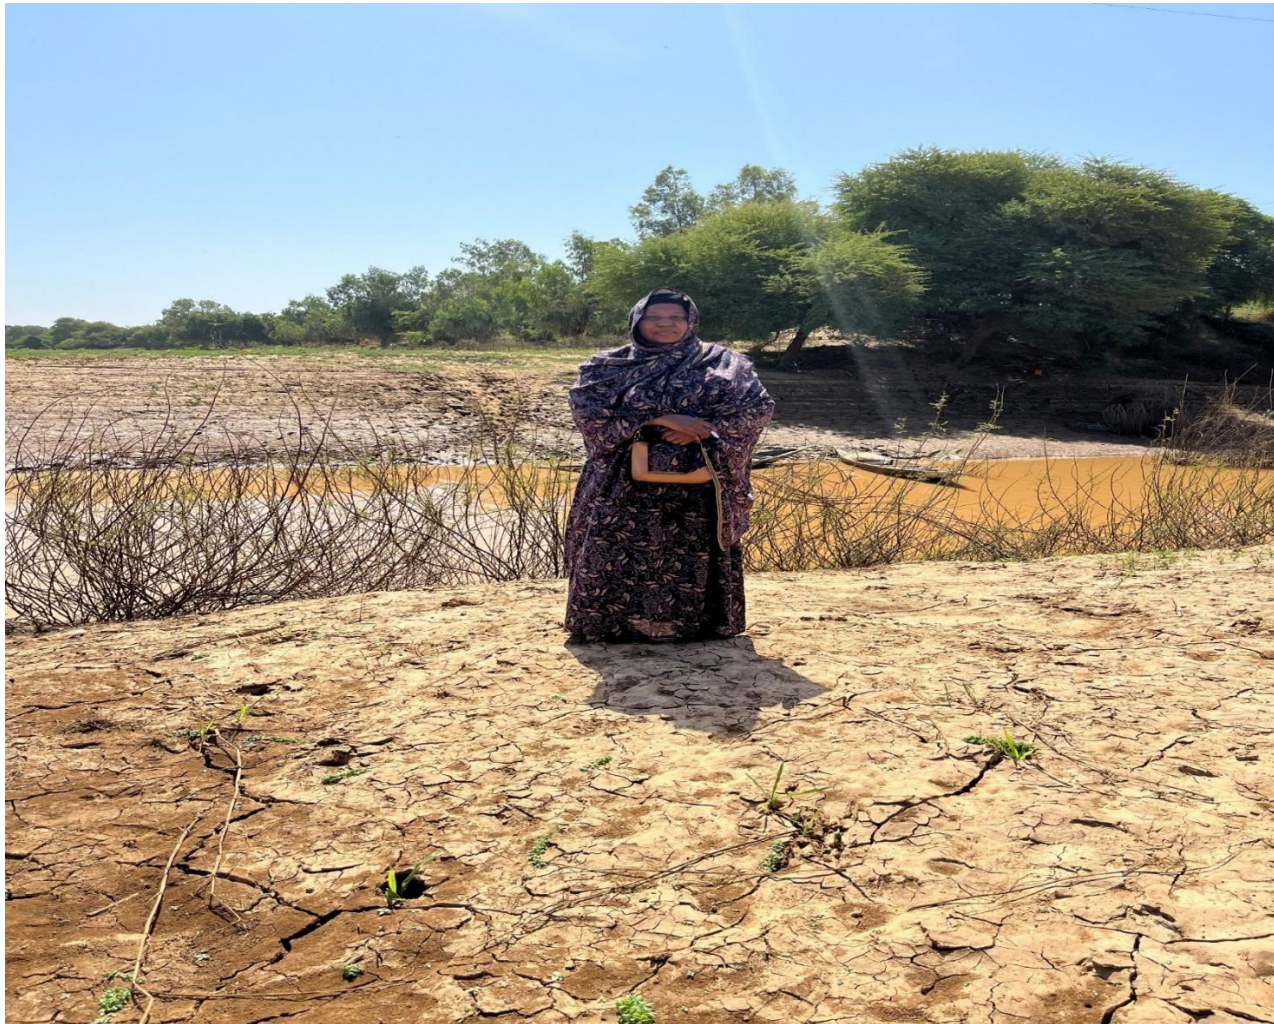
<b>Nom du Site :</b> <b>KOLLINGHAL</b>	<b>BAKEL</b>			
<b>OBJET</b>	<b>DESCRIPTION</b>		<b>CARACTERISATION</b>	
<b>Situation géographique</b>	Commune :		Prise de la station de pompage du casier de Colingual	
	X :14° 53'31''			
	Y :12° 27'15''			
<b>Géomorphologie</b>	Unité		Type d'érosion : hydrique	
			Niveau d'érosion : faible	
	Pente : Normal	Raide		
	Importance (superficie)			
<b>Pédologie</b>	Type de sol :	Argilo limoneux	Qualité :	Effritement des berges
			Erosion :	Ensablement, envasement
<b>Végétation</b>	<i>Végétation envahissante</i>	Oui	Couverture :	0%
			Diversité	<i>Prosopis juliflora (sur les berges)</i>
			Etat/ Qualité du développement :	<i>Arbuste</i>

<i>Autre végétation</i>	Oui	Diversité :	<i>Eucalyptus alba, Azadirachta indica ; Mangifera indica ; tapis herbacés ; etc.</i>
<b>Usages</b>	<b>Activités pratiquées à partir de ce site</b>		<b>Période / Exploitants – Bénéficiaires</b>	<b>Sources de données</b>
	Agriculture	Oui		
	Elevage	Oui		
	Navigation	Oui		
	Pêche	Oui		
	Santé humaine			
	Santé animale			
	Artisanat Autre			
<b>Eau :</b>	Régime (Permanent, saisonnier)	Permanent		
	Qualité de l'eau	Conductivité : 59,3 µS/cm	Température : 27°C	Oxygène dissous :
		Ph : 7,4	Turbidité : 293 FNU	4,78mg/l
	Hauteur d'eau Hydraulicité (Très faible / faible / Moyen / Bonne)	Bonne		
<b>Humidité</b>	<b>Importance (superficie)</b>		<b>Période</b>	
<b>Présence d'Infrastructures</b>	Station de pompage		Fréquentation	Site fréquenté
			Satisfaction
