**ETUDE D'EVALUATION DES IMPACTS
DE L'OUVERTURE D'UNE EMBOUCHURE
ARTIFICIELLE A L'AVAL DE ST-LOUIS
SUR LE BARRAGE DE DIAMA**

Modélisation physique du barrage de Diama

Rapport 11476 RP 04

Modèles réduits hydrauliques du Barrage de Diama sur le fleuve Sénégal

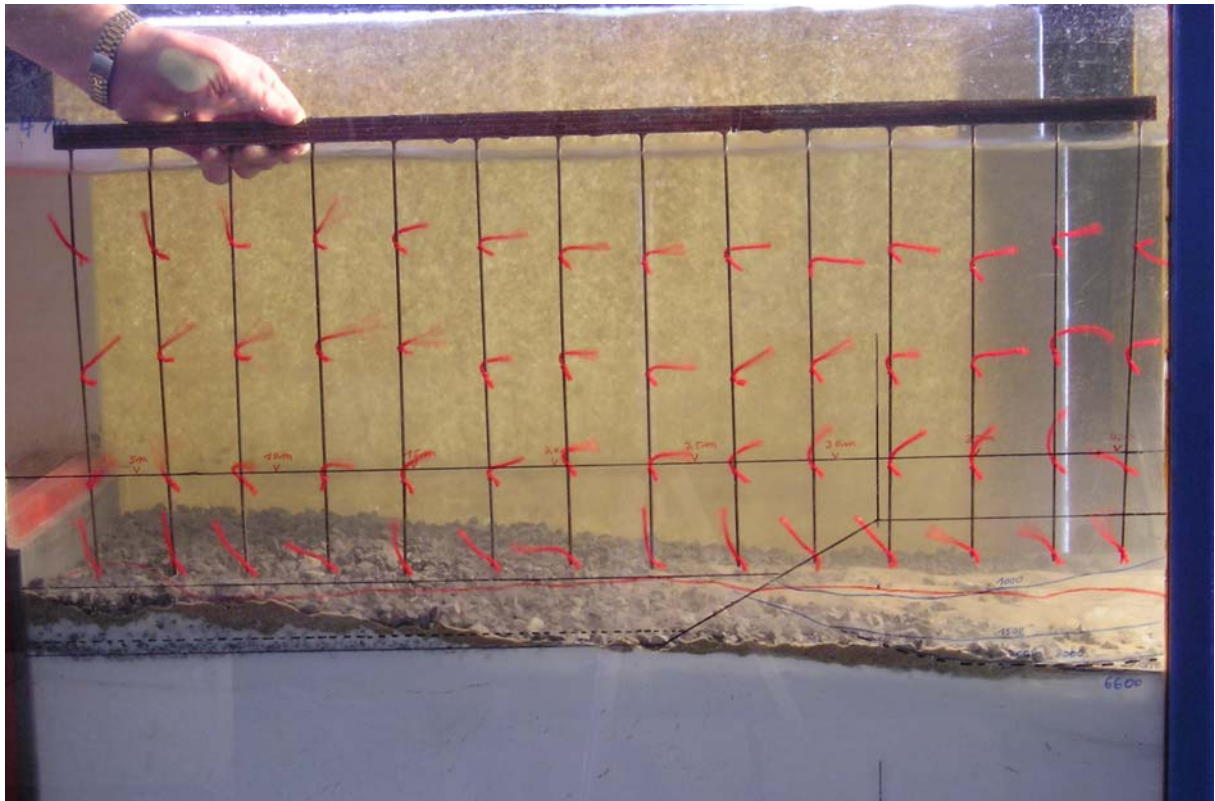
Les figures 1 et 2 ci-dessous illustrent le phénomène de rouleaux qui se créent à la sortie de l'évacuateur. Les traits rouges de la figure 1 sont des petits fils de laine qui ondulent autour d'un axe sous l'effet du courant.

On observe distinctement l'existence d'un courant inverse dans le fond du canal. Ce courant inverse est la conséquence du rouleau créé par le ressaut de l'évacuateur comme le montre la figure 2. Ce rouleau entraîne une accumulation des matériaux au pied du barrage, phénomène favorable à la stabilité du barrage.

Figure 1 : Champ de vitesse en sortie de vanne

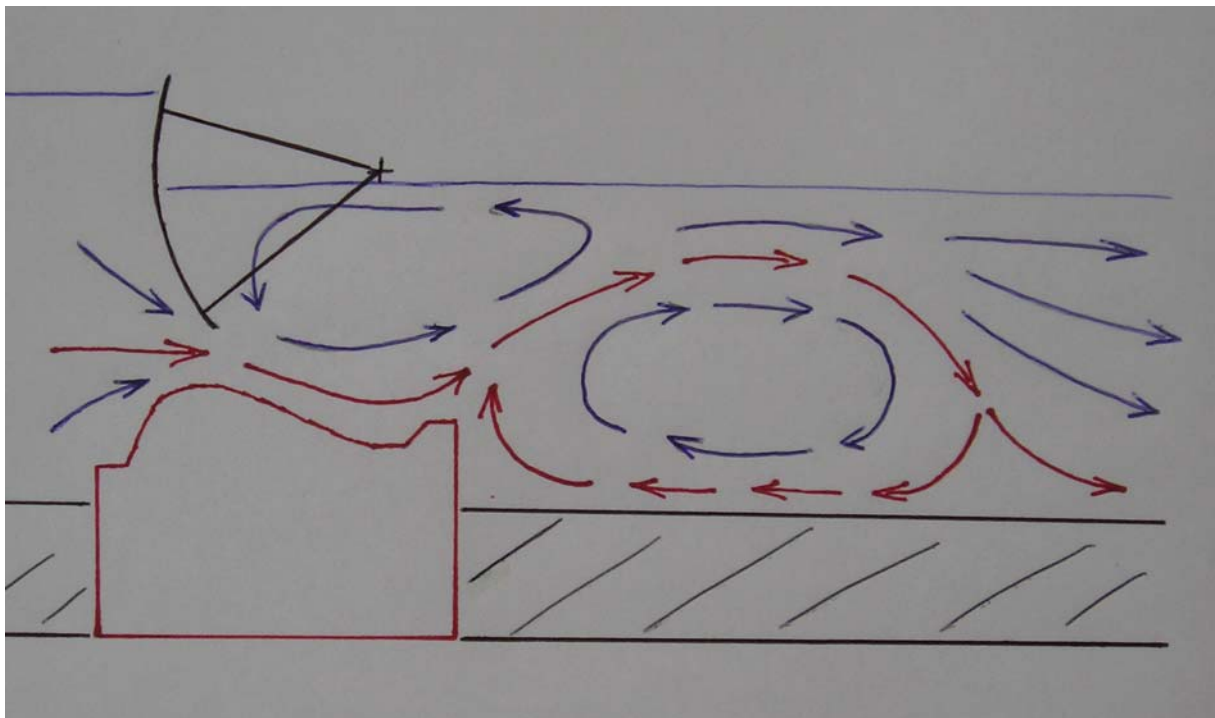
Figure 2 : Schéma du ressaut et du rouleau en sortie de vanne

La cuvette d'érosion maximale rencontrée pour la crue de projet se situe 60 m en aval du pied de l'évacuateur. Les zones d'enrochements restent stables même pour les plus forts débits. On constate sur chacun des essais, une accumulation de matériaux au pied de l'évacuateur due au rouleau observé dans cette zone (figure 2).

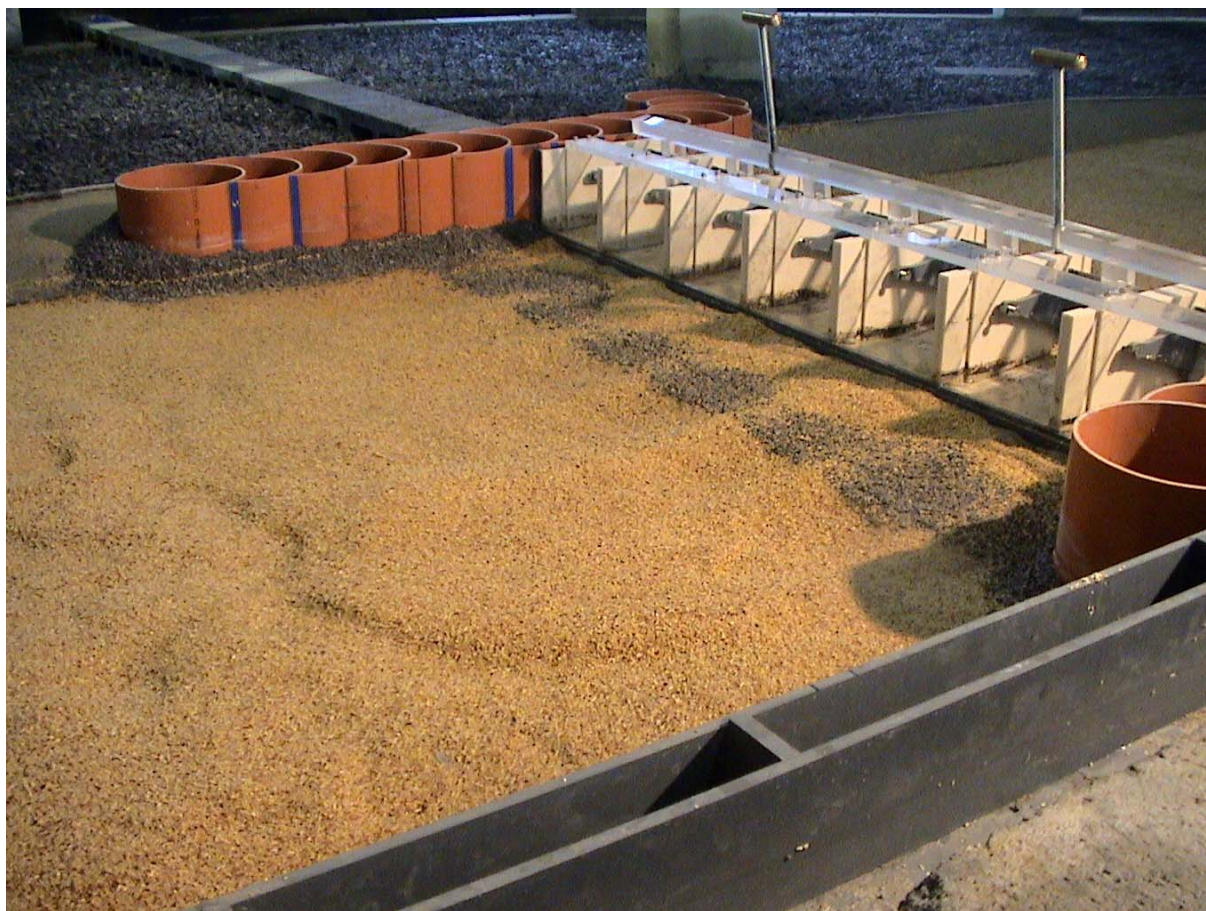
La figure 4 ci-dessous montre l'érosion observée à l'aval du barrage pour un débit de $1\,000\text{ m}^3/\text{s}$. On retrouve bien comme sur le modèle 2D une érosion plus importante au droit des piles qu'aux centres des passes de l'évacuateur. Ce phénomène s'atténue pour disparaître avec les débits plus importants où l'érosion est similaire tout au long de l'évacuateur hormis près des culées où l'érosion est moindre.

Figure 4 : Résultats des essais sur modèle 3D pour un débit de $1000\text{ m}^3/\text{s}$.

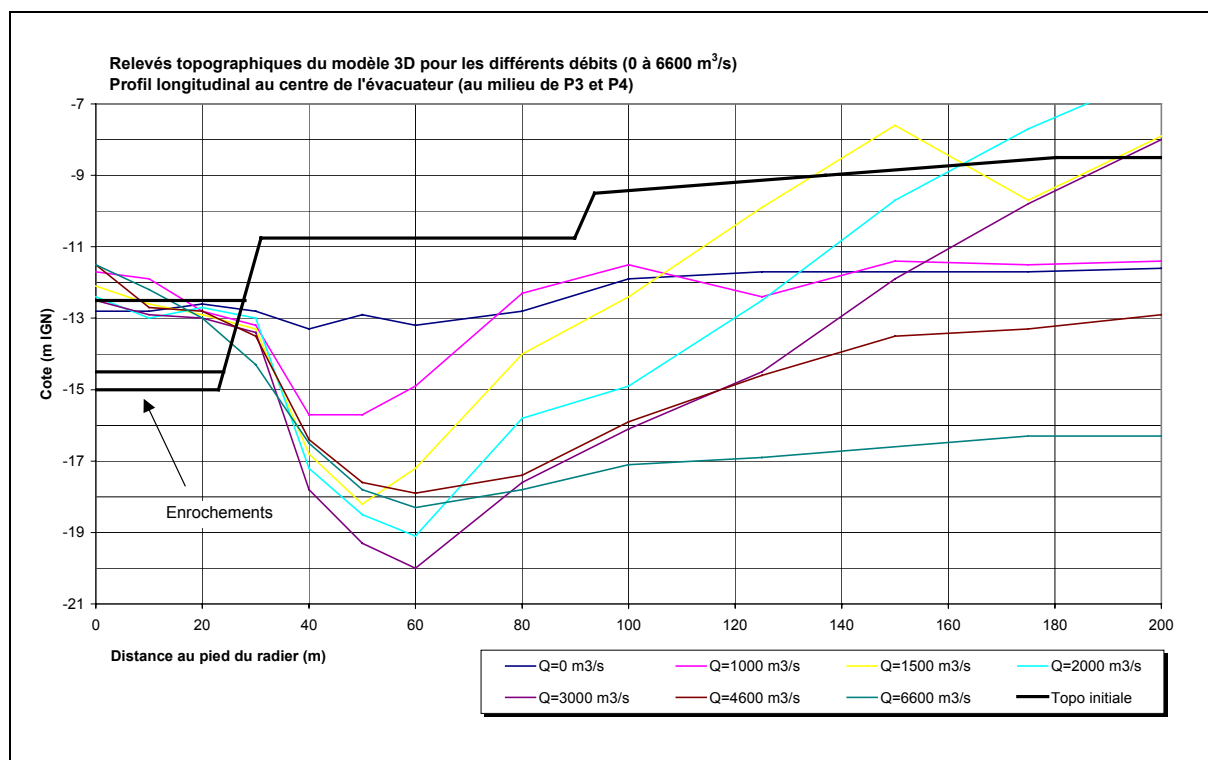
Les relevés topographiques réalisés sur le profil longitudinal au droit du centre de l'évacuateur (entre les passes centrales P4 et P3 : $x=-12,15$ m) sont présentés sur la figure 5 pour les différents essais.

Figure 5 : Résultats des essais sur modèle réduit 3D - Relevés topographiques ($0 < Q < 6600$ m³/s) au centre de l'évacuateur

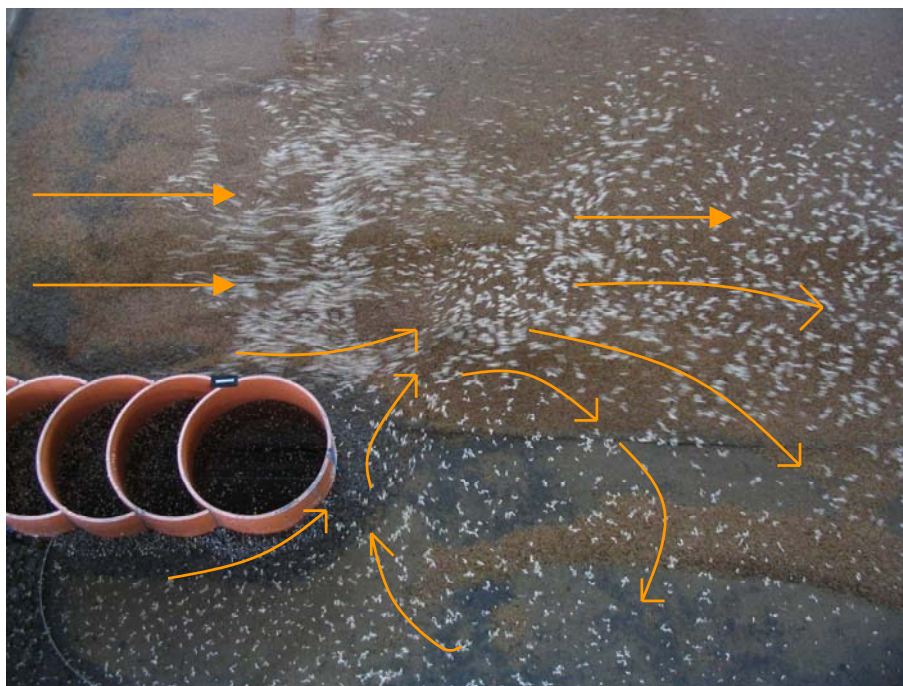
On observe une accumulation de sédiments en aval de la culée rive droite qui s'explique par les champs de vitesses observés dans cette zone (voir figures 7 à 10 ci-après). L'érosion ne présente pas de danger vis-à-vis de la stabilité de la culée.

Figure 7 : Ligne de courant dans la zone aval de la culée rive droite – $Q=1000 \text{ m}^3/\text{s}$

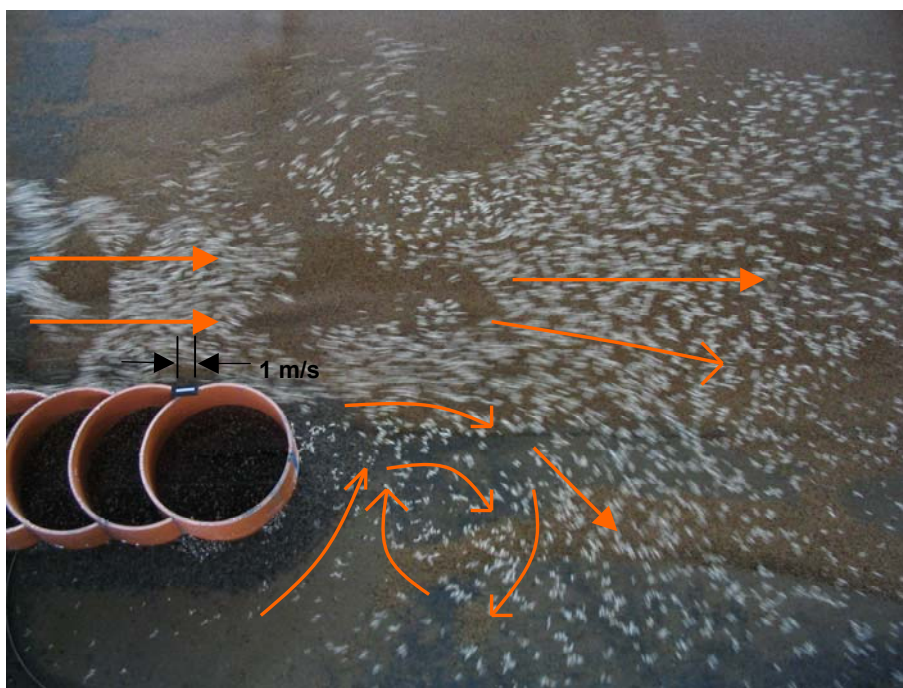
Figure 8 : Ligne de courant dans la zone aval de la culée rive droite – $Q=2000 \text{ m}^3/\text{s}$

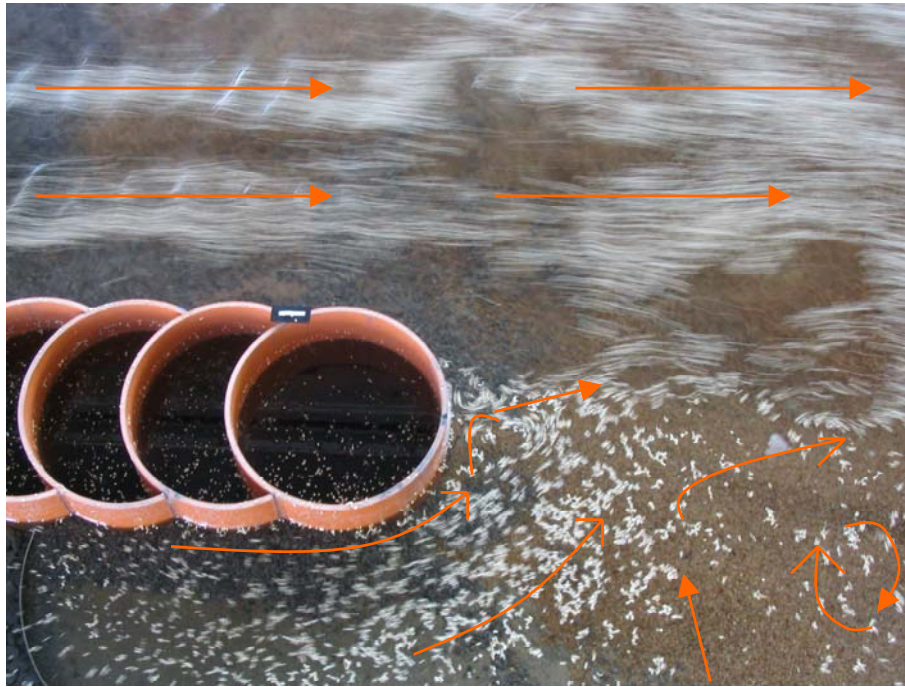
Figure 9 : Ligne de courant dans la zone aval de la culée rive droite – $Q=6600 \text{ m}^3/\text{s}$

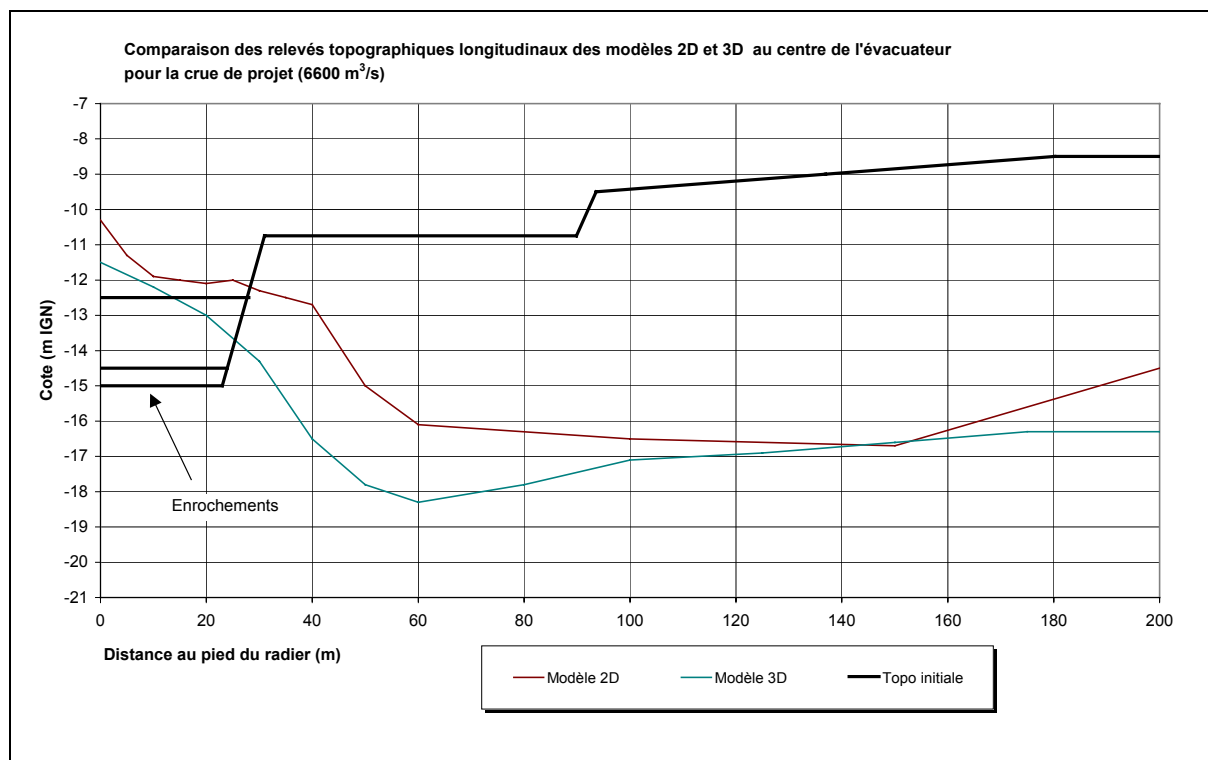
Enfin, comme le montre la figure 11 ci-après, les érosions observées sur le modèle 3D à l'aval des vannes sont plus importantes que celles observées sur le modèle 2D. Cette différence peut s'expliquer par la plus faible échelle du modèle 3D (1/105) qui permet de modéliser avec précision les champs de courant mais ne permet pas de modéliser avec autant de précision que sur le modèle 2D l'entraînement des sédiments. Les simulations observées sur le modèle 3D sont donc conservatives vis-à-vis de la stabilité de l'ouvrage.

Figure 11 : Comparaison des relevés topographiques sur modèles 2D et 3D au centre de l'évacuateur pour la crue de projet

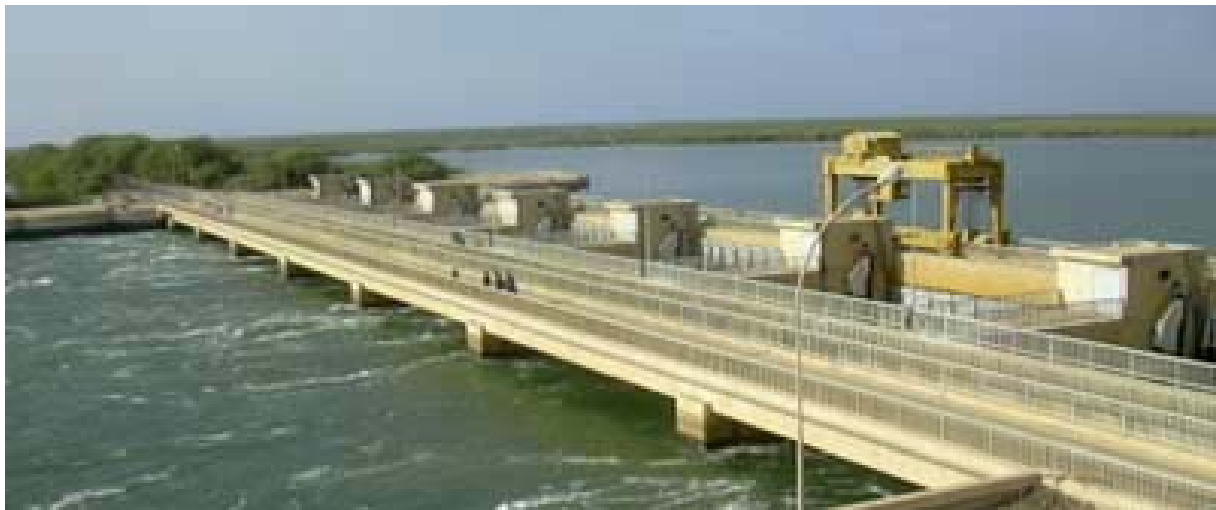
- une écluse,
- la culée rive gauche en batardeaux cellulaires à la cote +4,00 m,
- un ouvrage vanné comprenant 7 passes équipées de vannes secteur, avec un seuil à la cote -8,50 m, par lequel transite la totalité du débit du fleuve,
- la culée rive droite en batardeaux cellulaires à la cote +4,00 m,
- une digue de bouchure de l'ancien lit du fleuve à la cote +4,00 m.

Figure 2 : Vue aval du barrage de Diamo

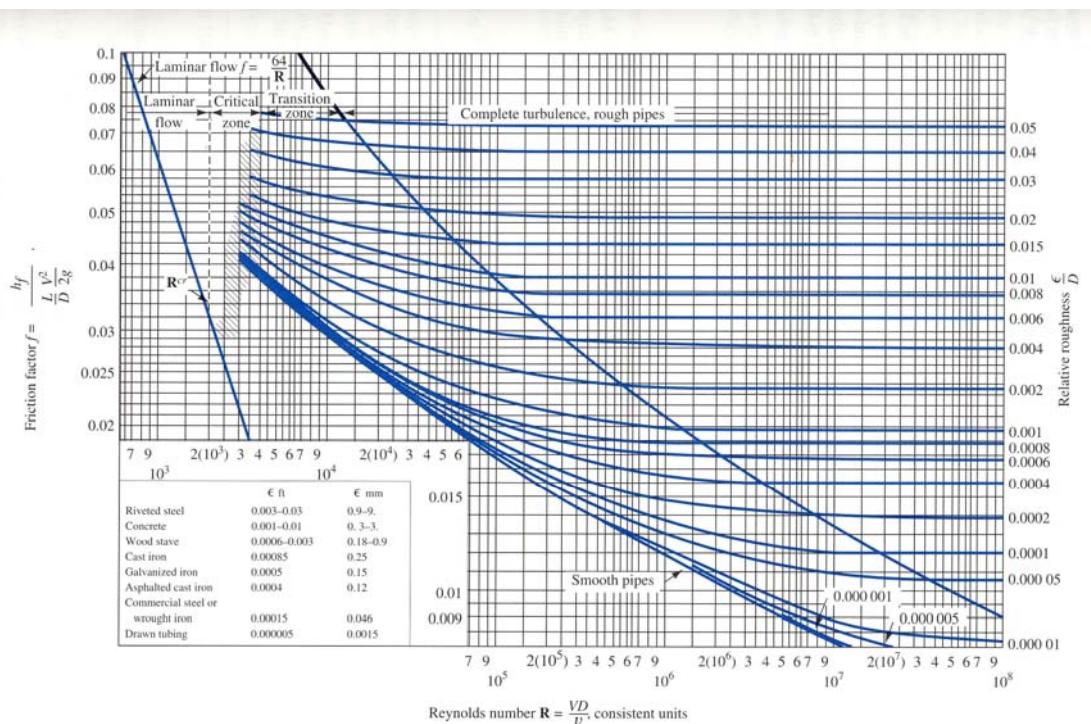
On utilise donc, d'une manière générale, le respect de la similitude de Froude lors des écoulements à surface libre, ce qui est le cas ici, avec une limitation dans le choix de l'échelle, le modèle réduit devant respecter les mêmes lois de turbulence que celles observées en réalité.

Figure 3 : Diagramme de Moody

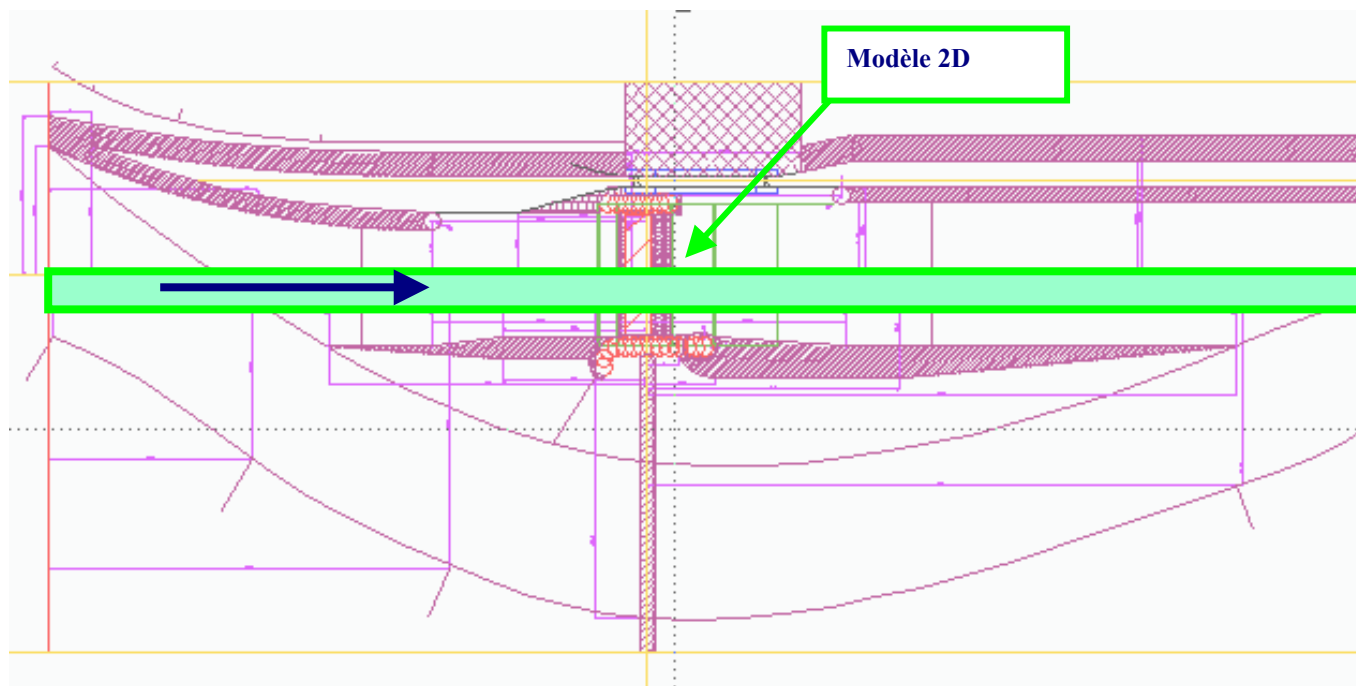
- Modèle réduit partiel en canal à parois vitrées.
- Echelle choisie de 1/49. La largeur de la passe à modéliser est de 24,5 m (comprenant une passe et deux demi piles), la largeur du canal vitré dans lequel doit s'implanter le modèle est de 50 cm.
- Fond du canal correspondant à la cote -27 m (initialement demandée à -25 m, une marge de sécurité a été rajoutée vu la place disponible en hauteur dans le canal)
- Cote supérieure du canal correspondant à la cote +4 m.
- Débit maximal de 6600 m³/s.

Figure 4 : Implantation du modèle 2D sur le plan général du barrage de Diama

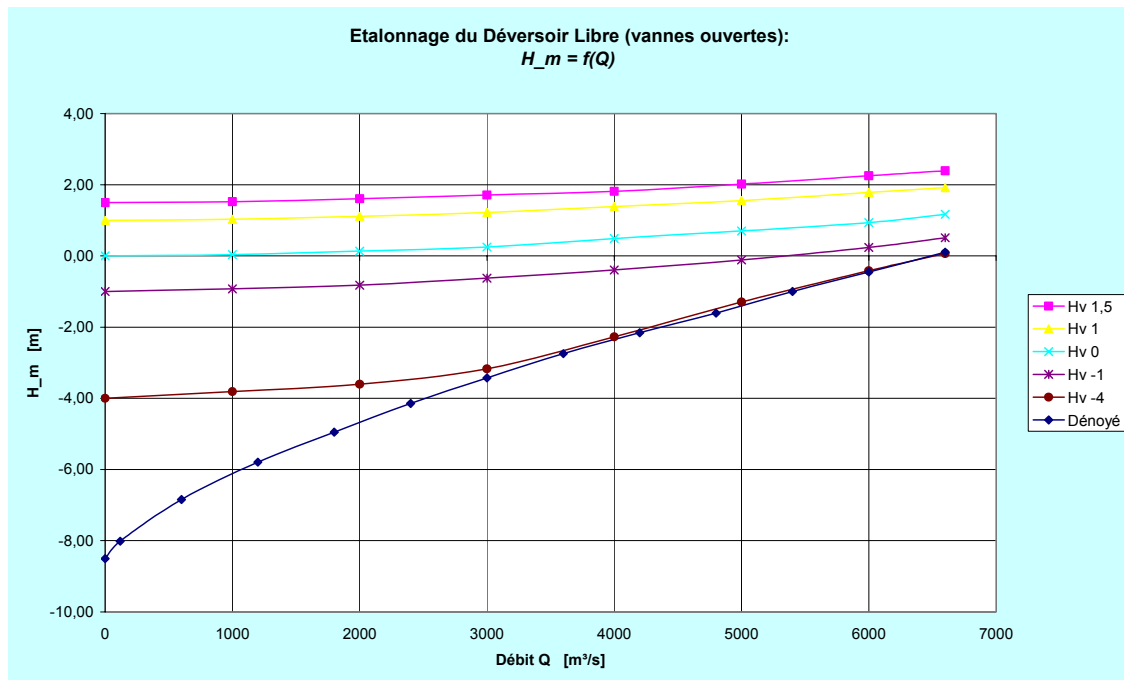
Q = débit [m^3/s] ;
 H_m = cote du niveau d'eau amont [m] ;
 H_v = cote du niveau d'eau aval [m] ;
 w = ouverture des vannes [m] ;

Figure 11 : Etalonnage du Déversoir Libre (vannes ouvertes)

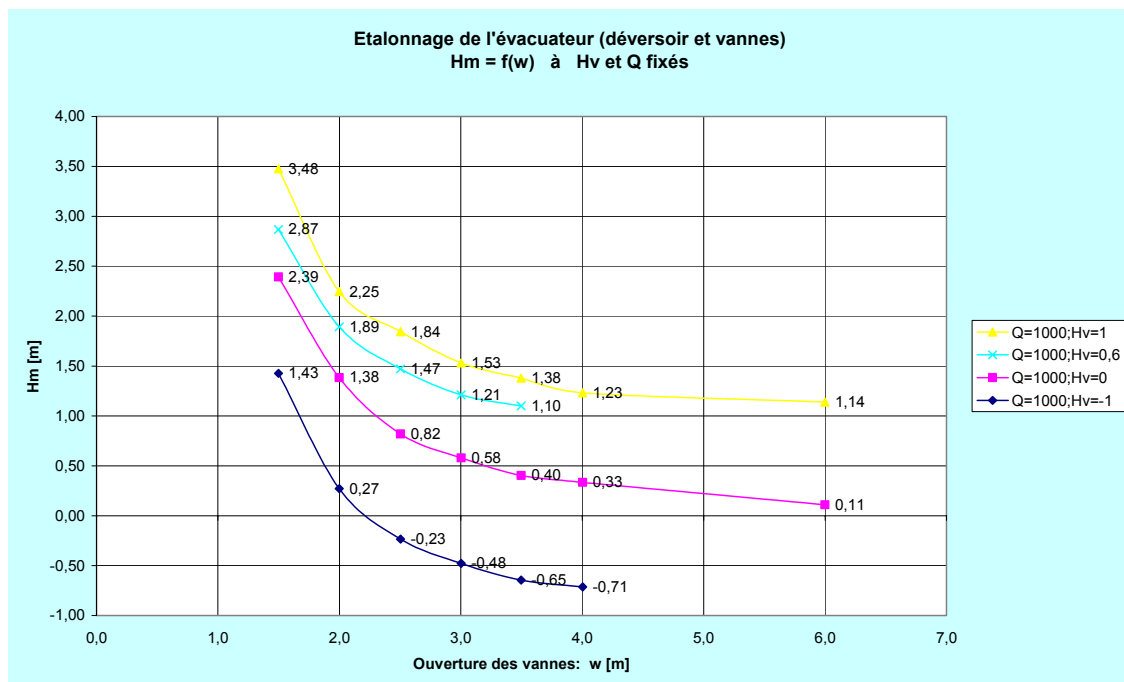
Figure 12 : Etalonnage de l'évacuateur – $Q = 1000\text{m}^3/\text{s}$

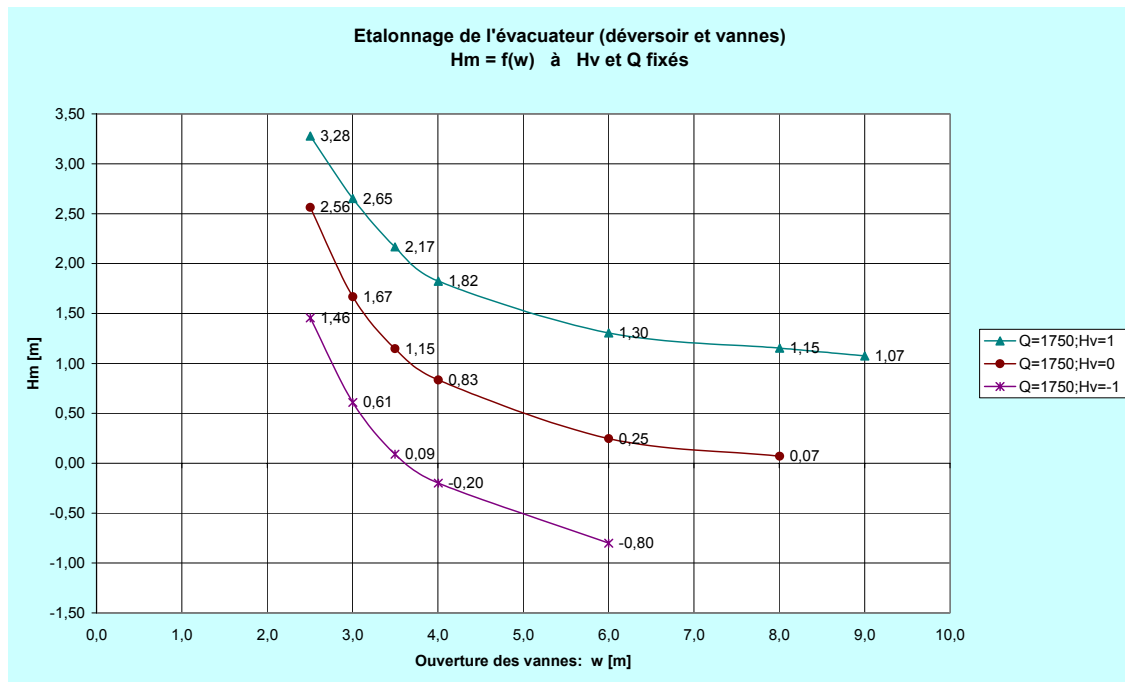
Figure 13 : Etalonnage de l'évacuateur – $Q = 1750 \text{ m}^3/\text{s}$

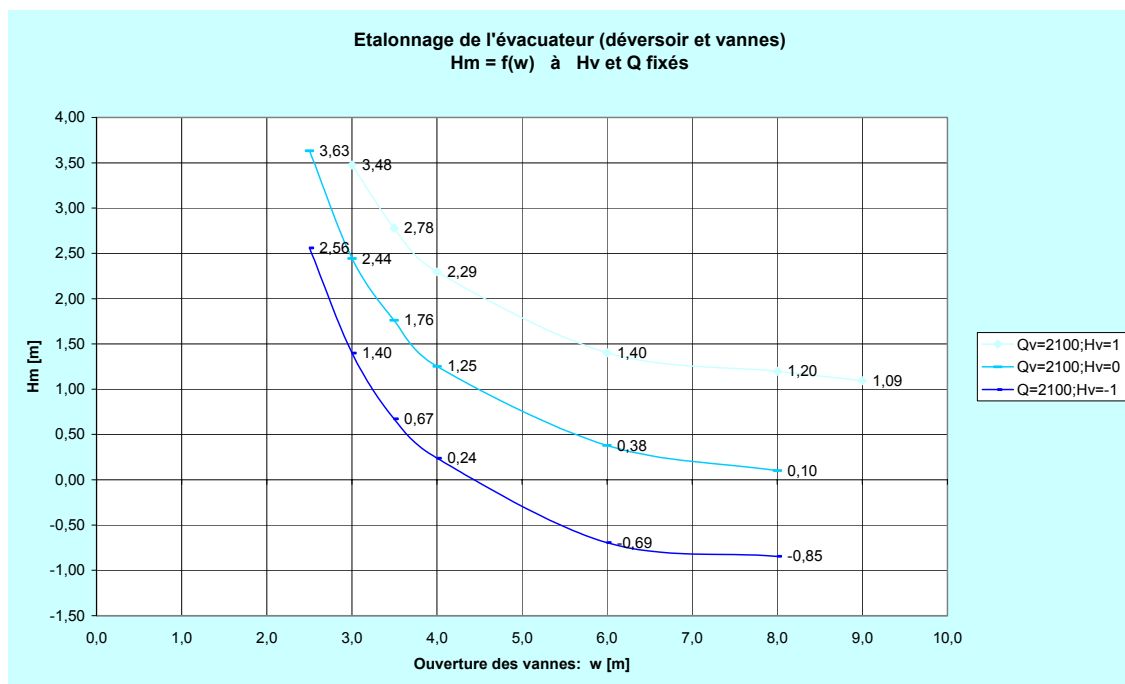
Figure 14 : Etalonnage de l'évacuateur – $Q = 2100 \text{ m}^3/\text{s}$

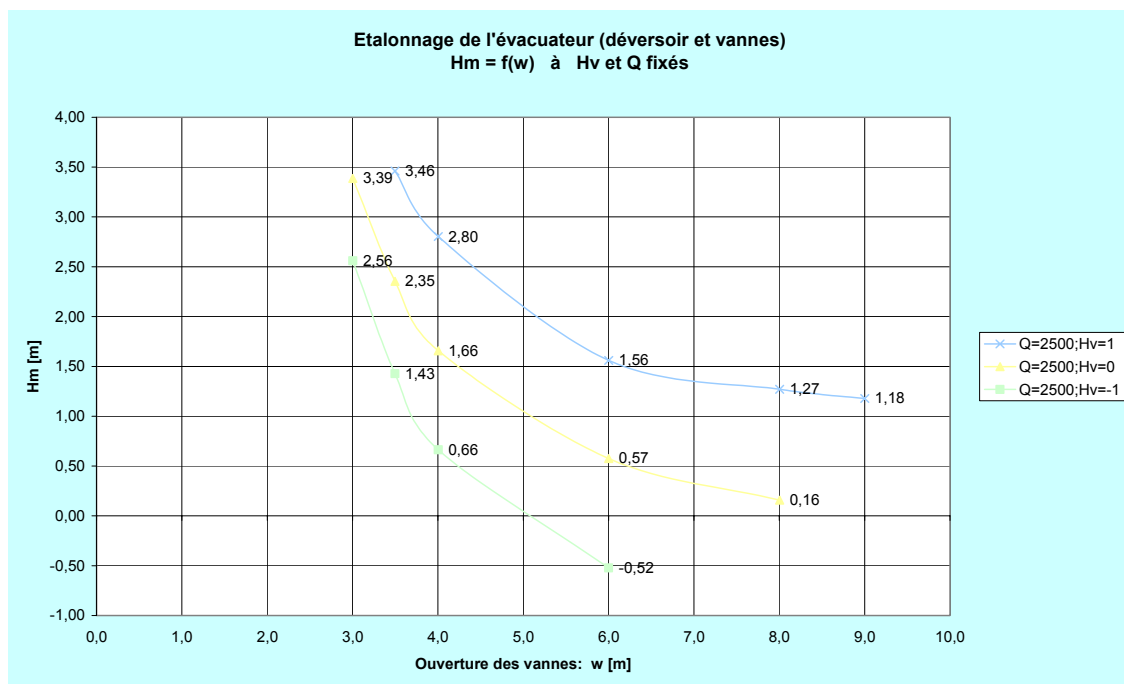
Figure 15 : Etalonnage de l'évacuateur – $Q = 2500\text{m}^3/\text{s}$

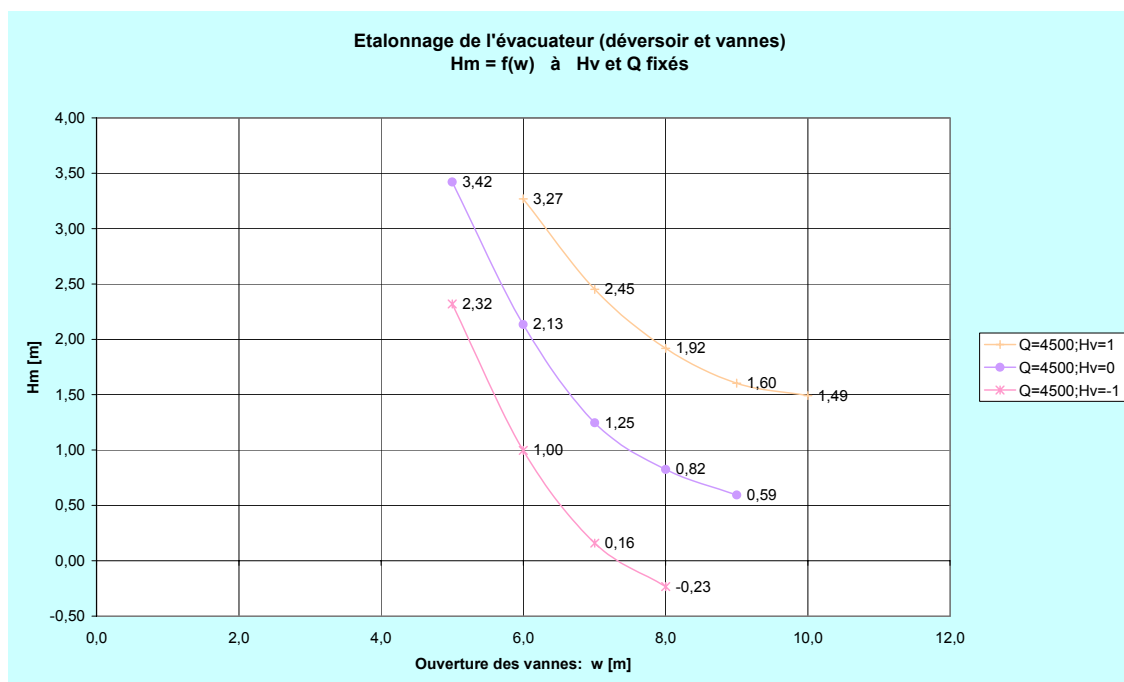
Figure 16 : Etalonnage de l'évacuateur – $Q = 4500\text{m}^3/\text{s}$

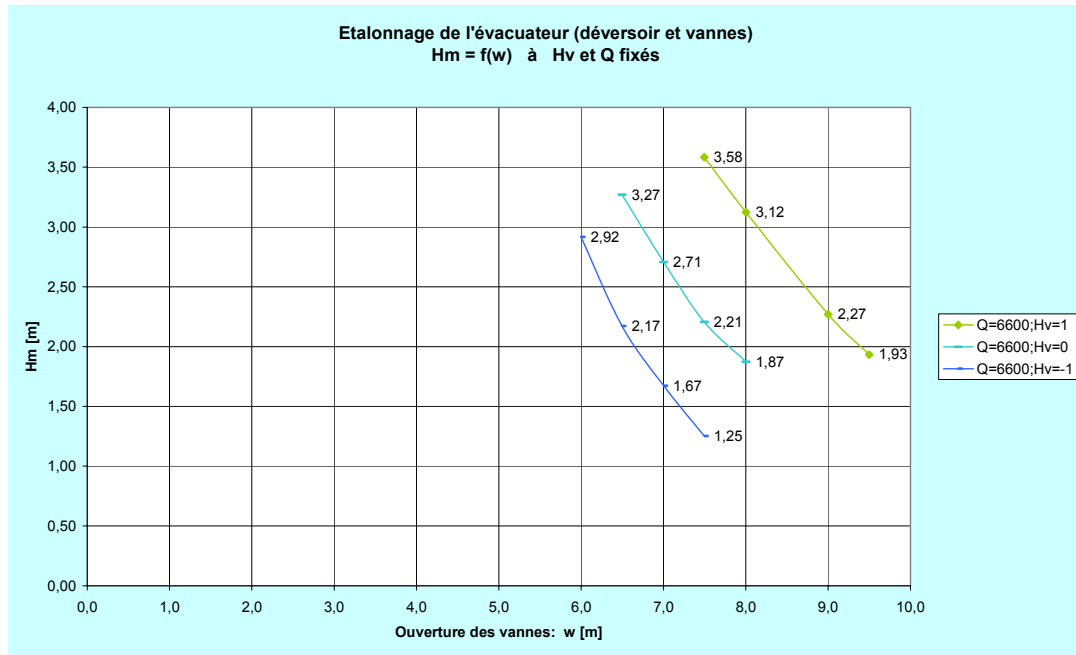
Figure 17 : Etalonnage de l'évacuateur – $Q = 6600 \text{ m}^3/\text{s}$

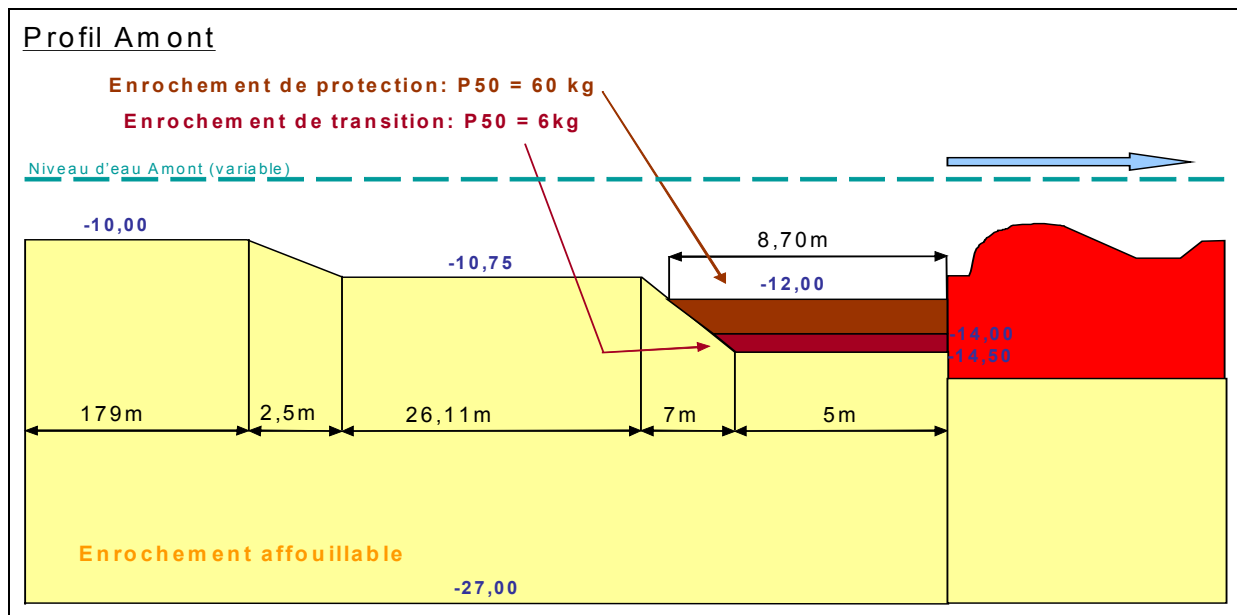
Le profil initial utilisé pour les différents essais est le suivant :

Figure 18 : Granulométrie – Profil Initial Amont

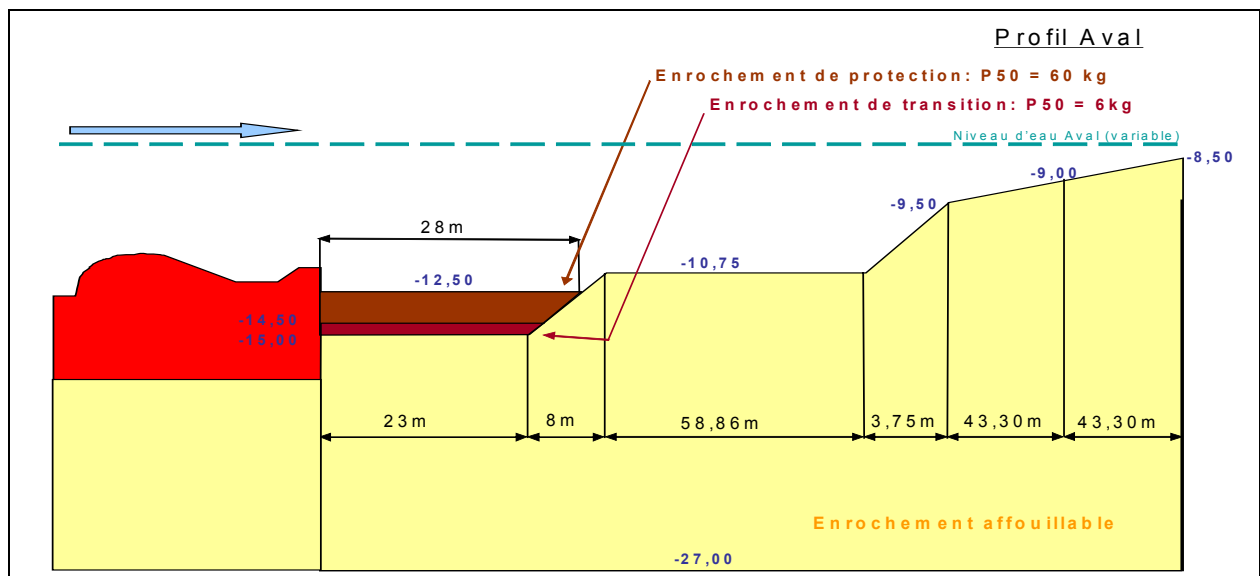
Figure 19 : Granulométrie – Profil Initial Aval

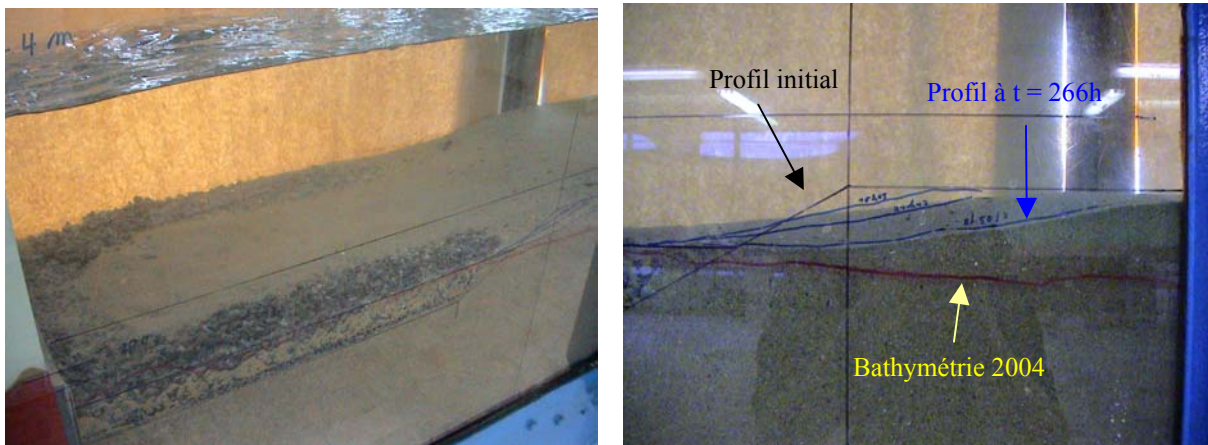
- Après 140h d'essai sous la condition « Qénergie max » et 126h d'essai sous la condition « Qdébit max », l'érosion du sable a modifié la pente du profil initial des fondations mais n'a pas permis d'atteindre la courbe bathymétrique espérée.

- Le sable qui s'accumule sur la zone des enrochements de protection remonte maintenant jusqu'au pied du radier.

Figure 21 a et b : Sable 01MER et 03CB – Durée de l'essai 266h

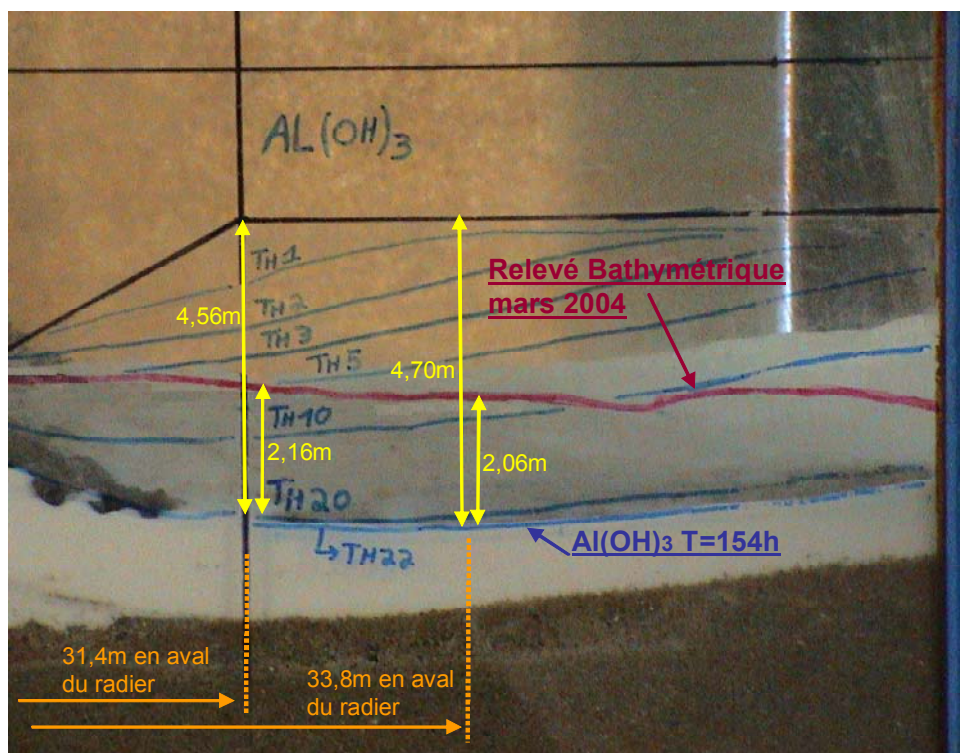
A une distance de 68,1 m en aval du radier, il n'y a pas d'érosion significative au milieu du canal.

Figure 28 : Erosion de l'Al(OH)₃ et relevés bathymétriques sur la paroi vitrée – Comparaison

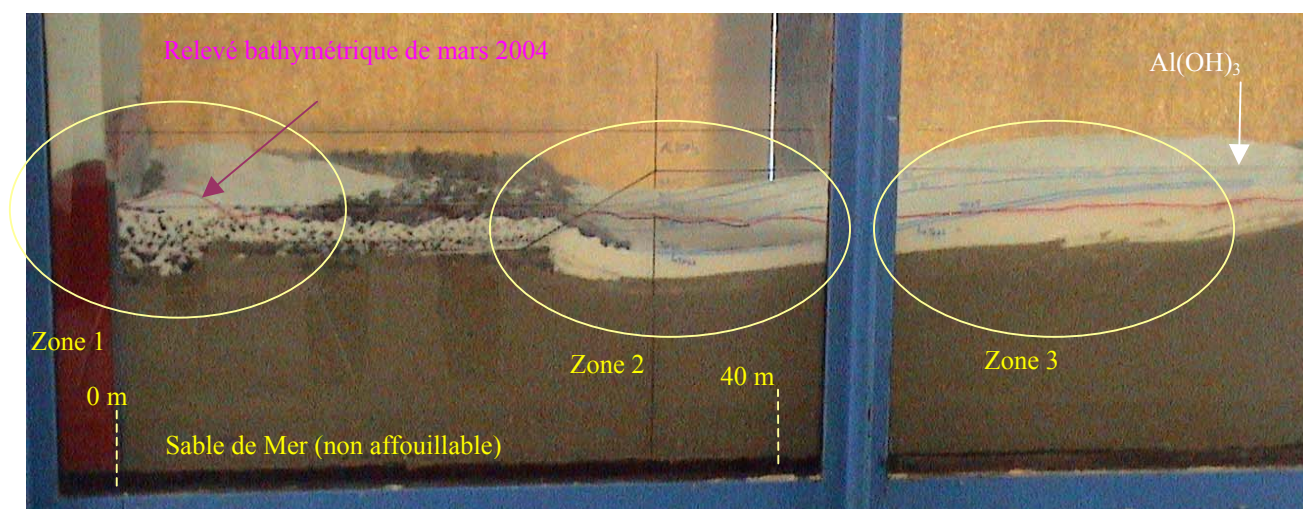
En zone 3, l'érosion y est légèrement plus faible.

Figure 31 : Comparaison entre le profil de la cuvette d'érosion actuellement observée à Diamo et celui obtenu dans le modèle 2D après les essais granulométriques.

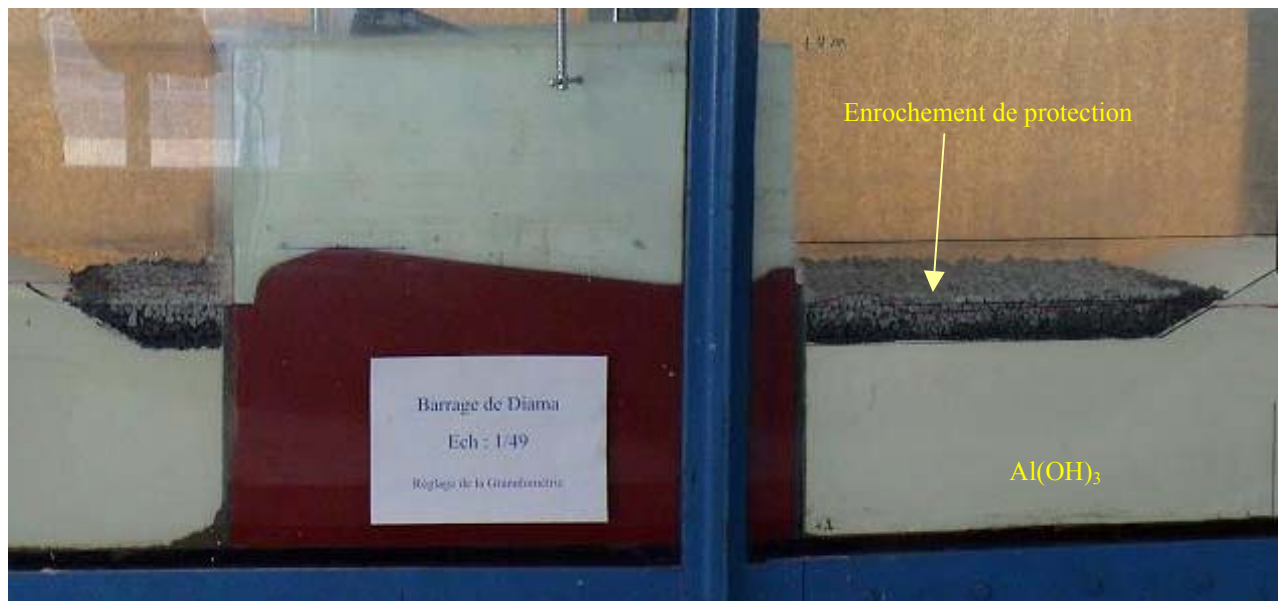
Figure 32: Configuration initiale des essais d'érosion

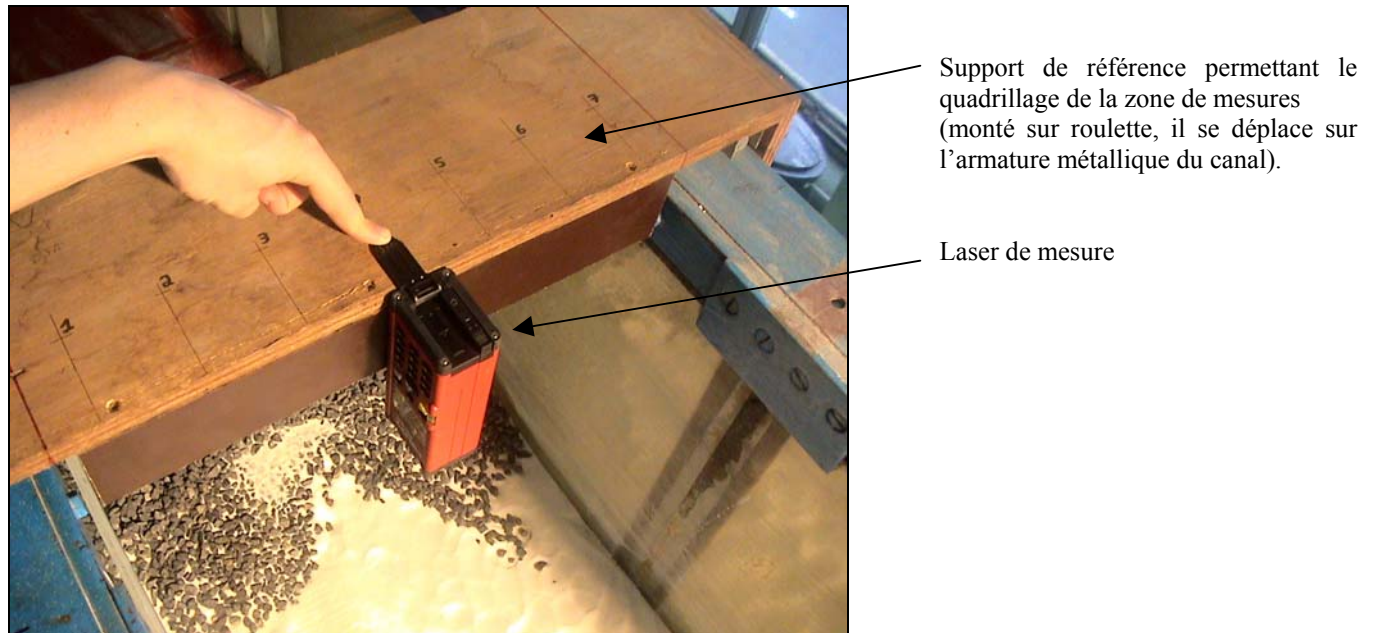
A la fin de chaque essai, nous effectuons un relevé topographique de la cuvette d'érosion au moyen d'un distance mètre laser. Pour repérer les différents points à mesurer, nous utilisons un support de référence qui se déplace sur l'armature métallique graduée du canal vitré. La figure 33 représente le maillage de la zone de mesure.

Figure 33: Mesure de la fosse d'érosion au laser

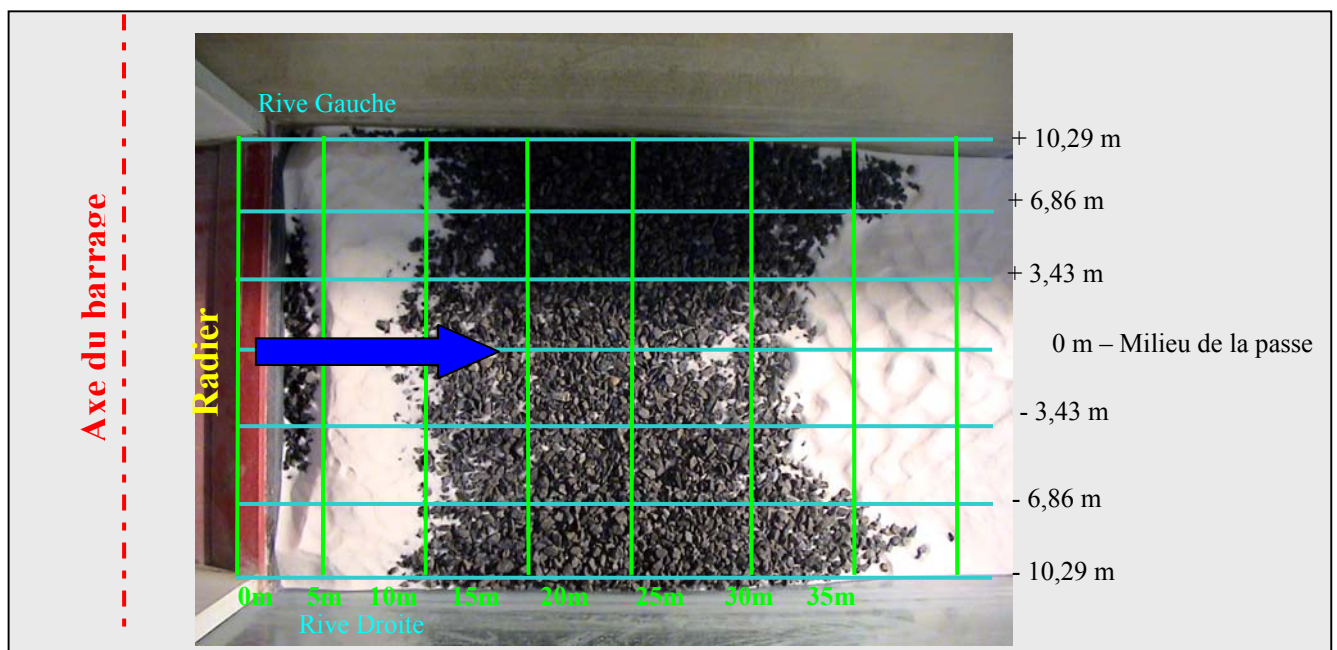
Figure 34: Quadrillage de la fosse d'érosion - Points de mesures des relevés topographiques

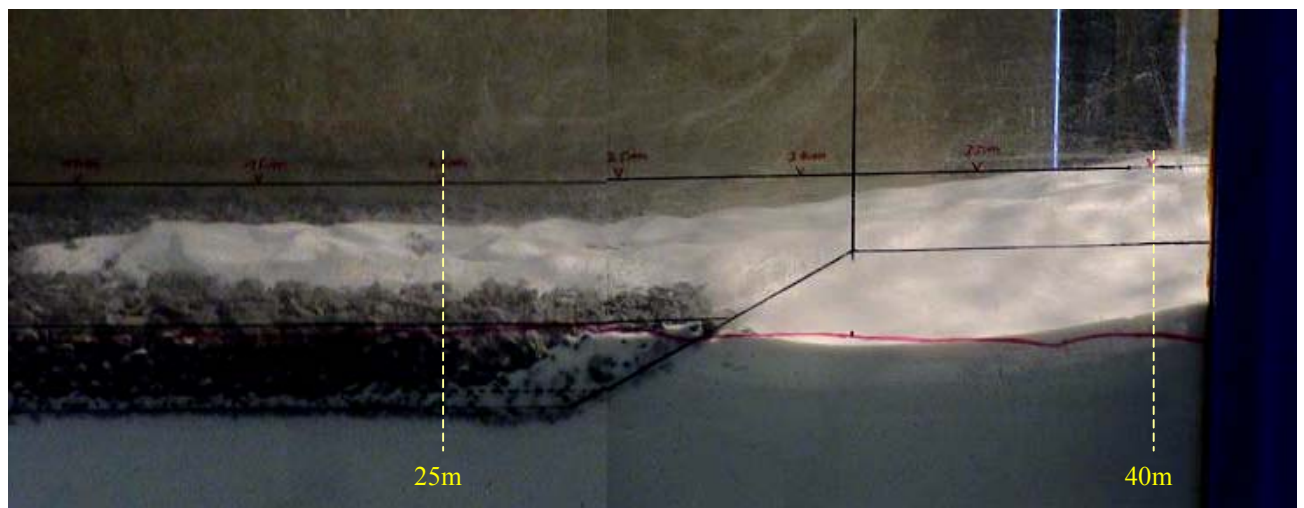
Figure 36: Cuvette d'érosion pour $Q = 1000$ m³/s pendant 1 semaine – Vue de profil rive droite
