**ETUDE D'EVALUATION DES IMPACTS
DE L'OUVERTURE D'UNE EMBOUCHURE
ARTIFICIELLE A L'AVAL DE ST-LOUIS
SUR LE BARRAGE DE DIAMA**

Modélisation physique du barrage de Diama

Rapport 11476 RP 04

Modèles réduits hydrauliques du Barrage de Diama sur le fleuve Sénégal

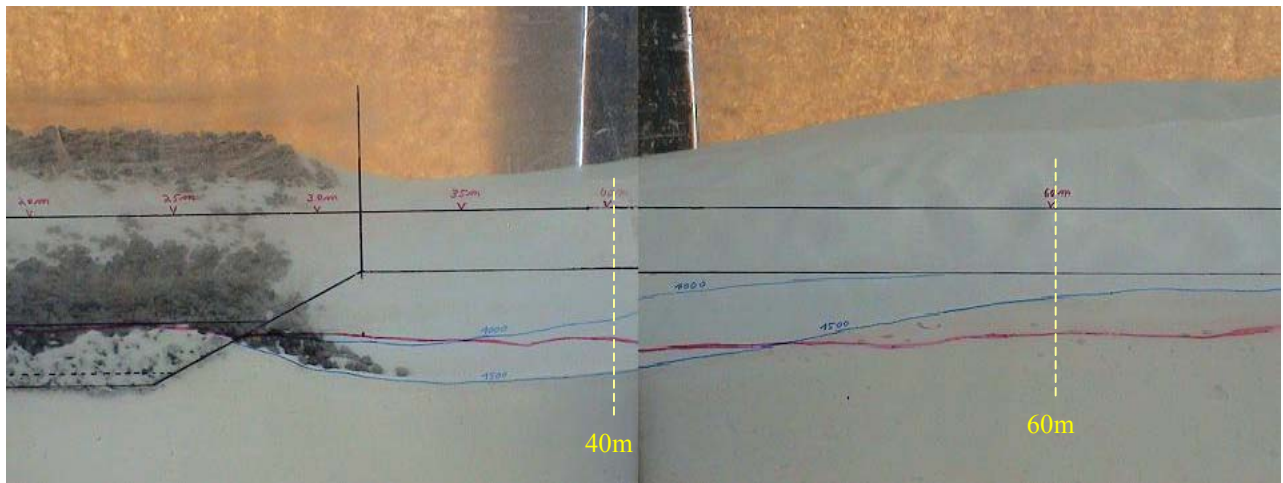
Figure 39: Cuvette d'érosion pour $Q = 1500 \text{ m}^3/\text{s}$ pendant 1 semaine – Vue de profil rive droite

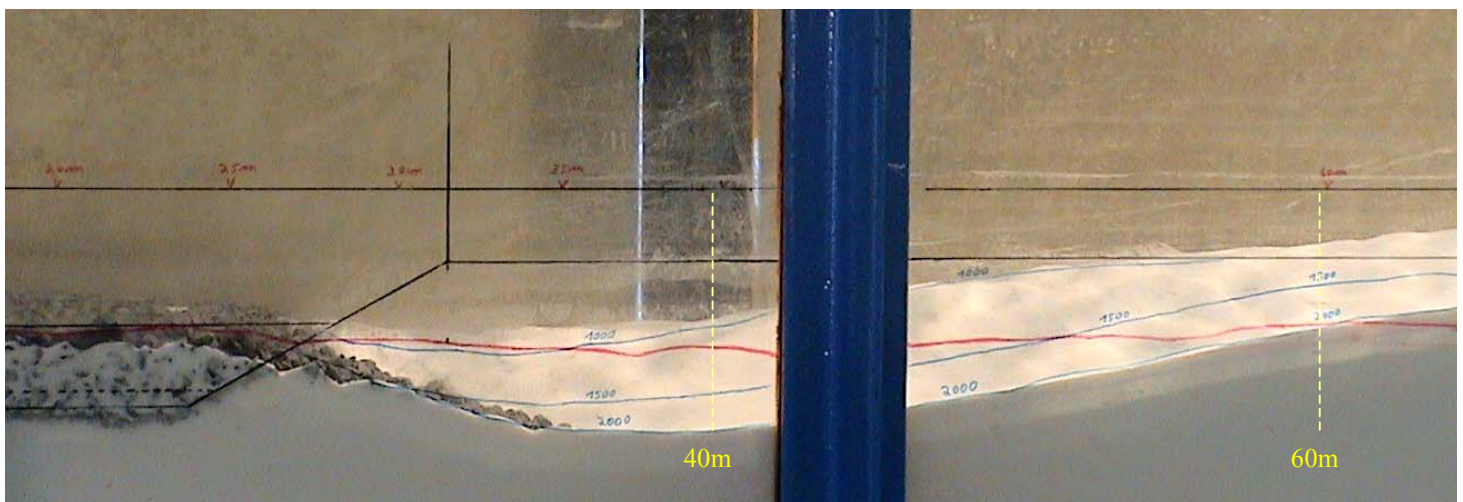
Figure 42: Cuvette d'érosion pour $Q = 2000$ m³/s pendant 1 semaine – Vue de profil rive droite

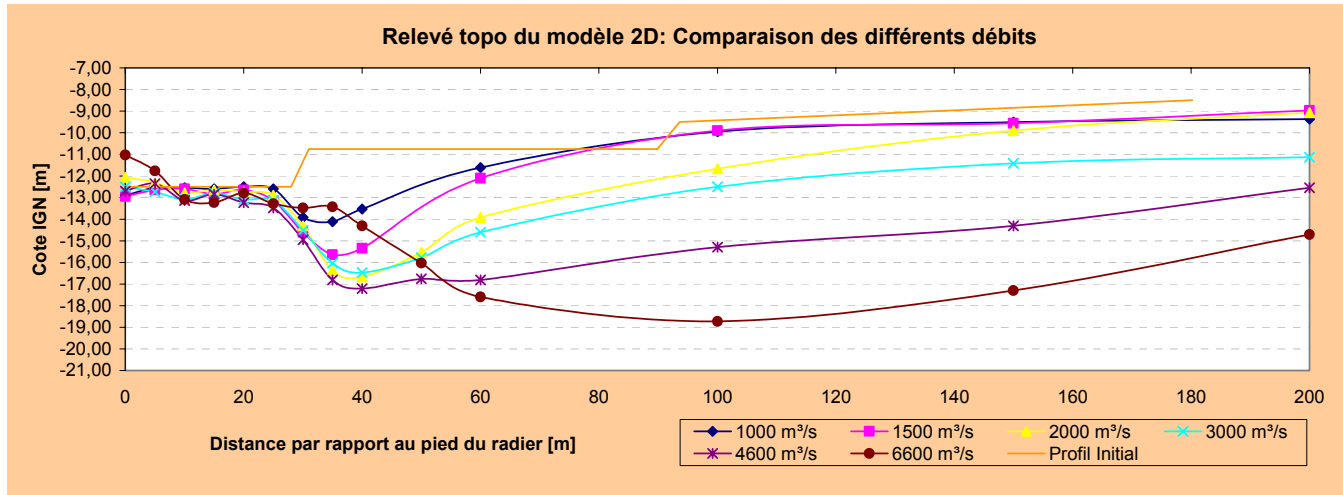
Cependant comme le montre la figure 56, même lorsque le barrage est soumis à un débit de 6600 m³/s, l'érosion ne dépasse pas la cote de -19 m. L'érosion maximale, de cote -18,72 m, survient à 100 m à l'aval du pied du radier.

Figure 56: Relevé Topo - Evolution de la fosse d'érosion en fonction du débit

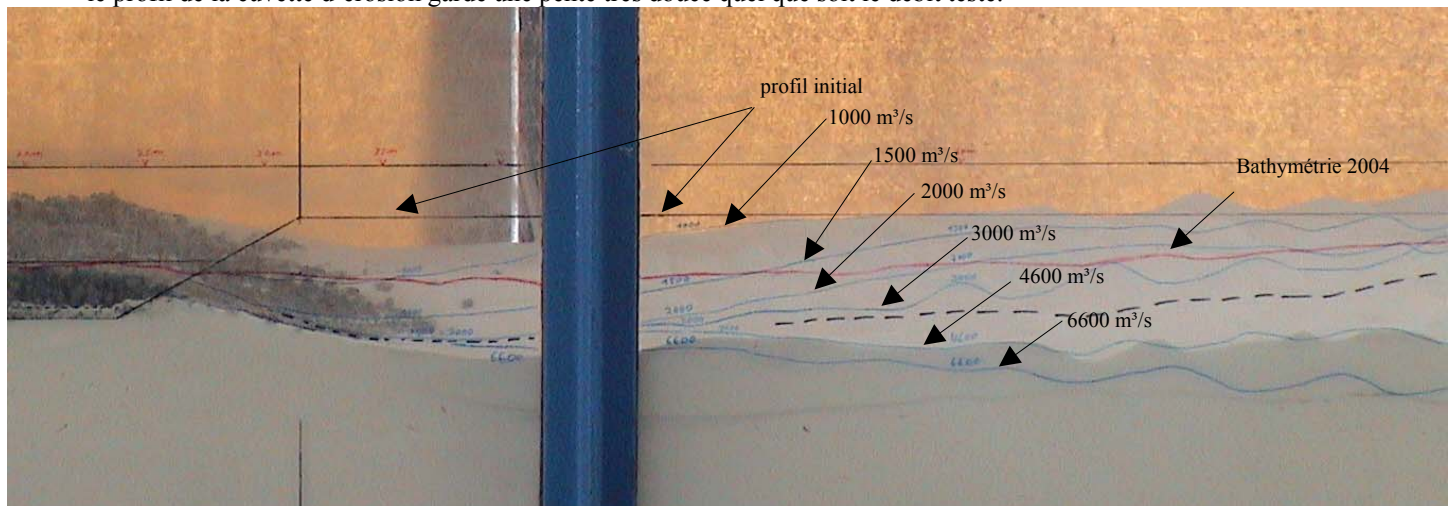
Sur les figures 57 et 58, nous pouvons remarquer que les enrochements de protection restent bien en place, et que le profil de la cuvette d'érosion garde une pente très douce quel que soit le débit testé.

Figure 57: Comparaison des différents profils de la cuvette d'érosion selon les débits

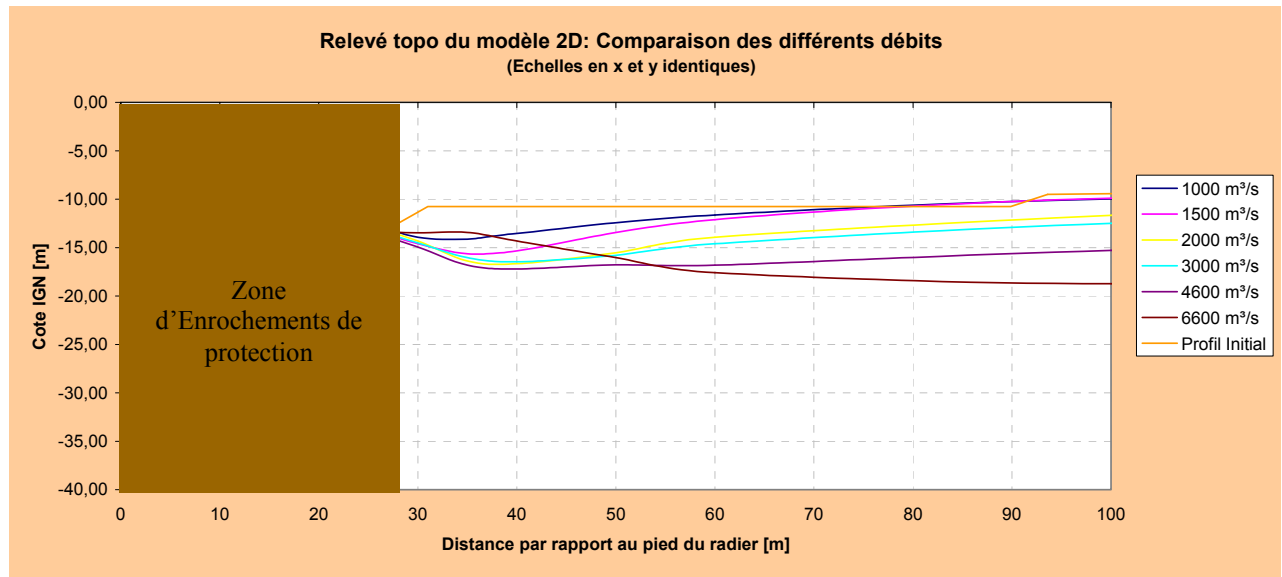
Figure 58 : Evolution de la fosse d'érosion. Echelles en x et y identiques

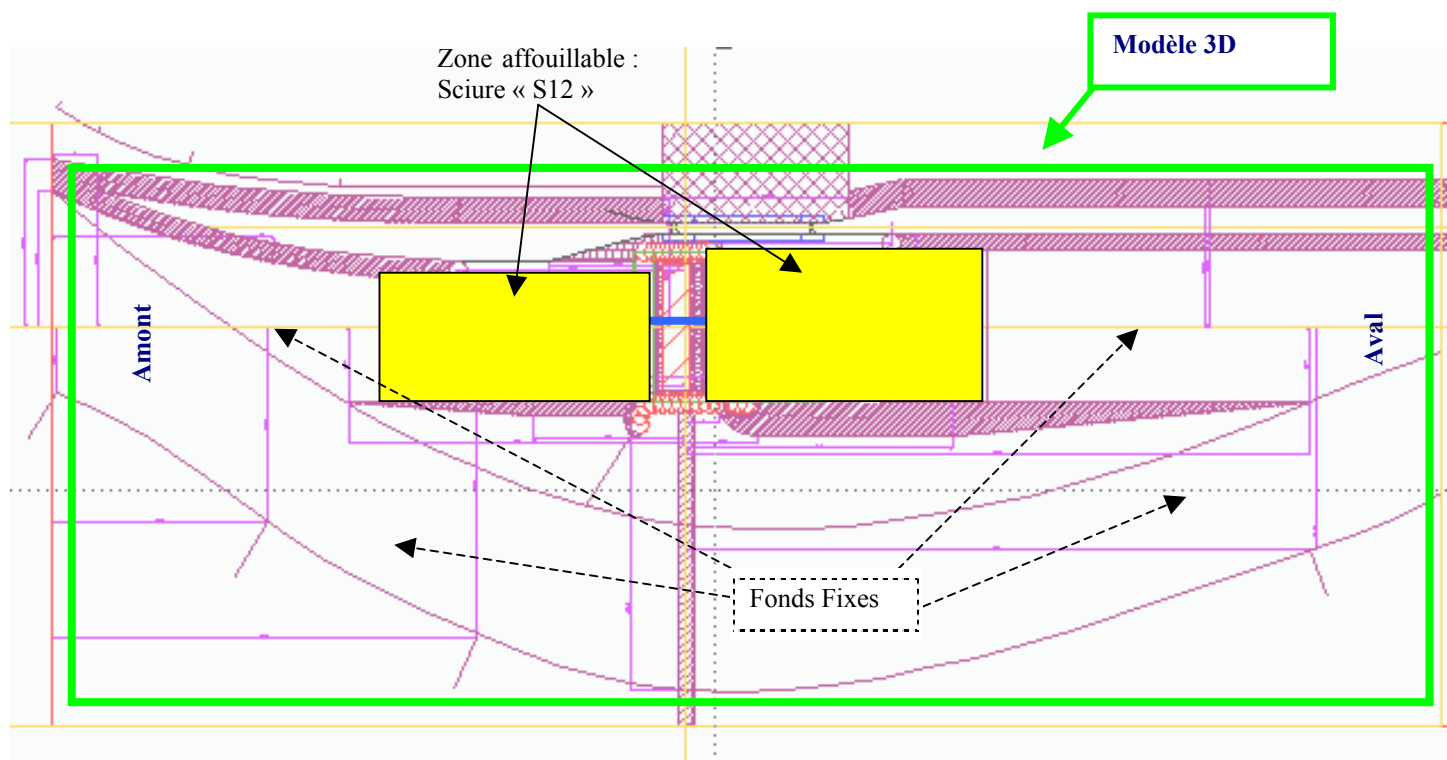
L'ancien lit du fleuve et les abords des ouvrages annexes considérés comme fonds fixes sont simulés par des concassés calcaires et du sable de mer.

Figure 59 : Implantation du modèle 3D sur le plan général du barrage de Diamo

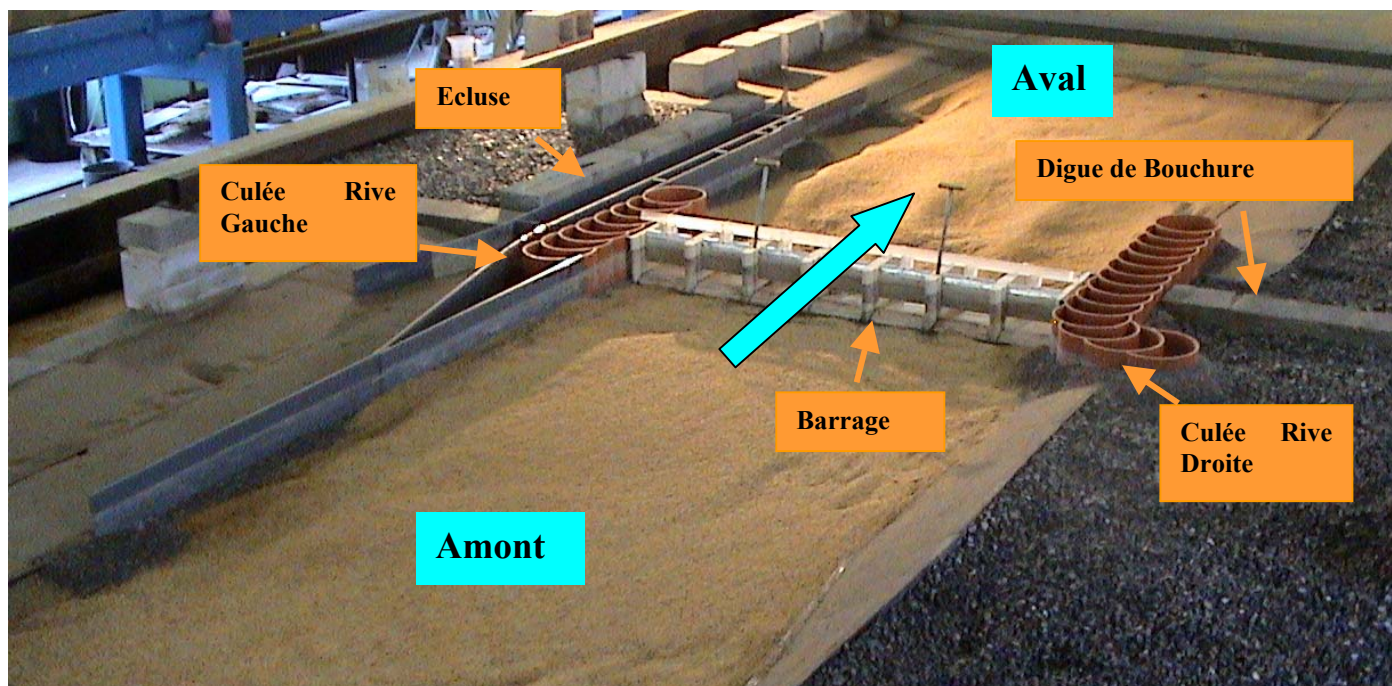
Figure 60 : Vue d'ensemble – Modèle 3D échelle 1/105

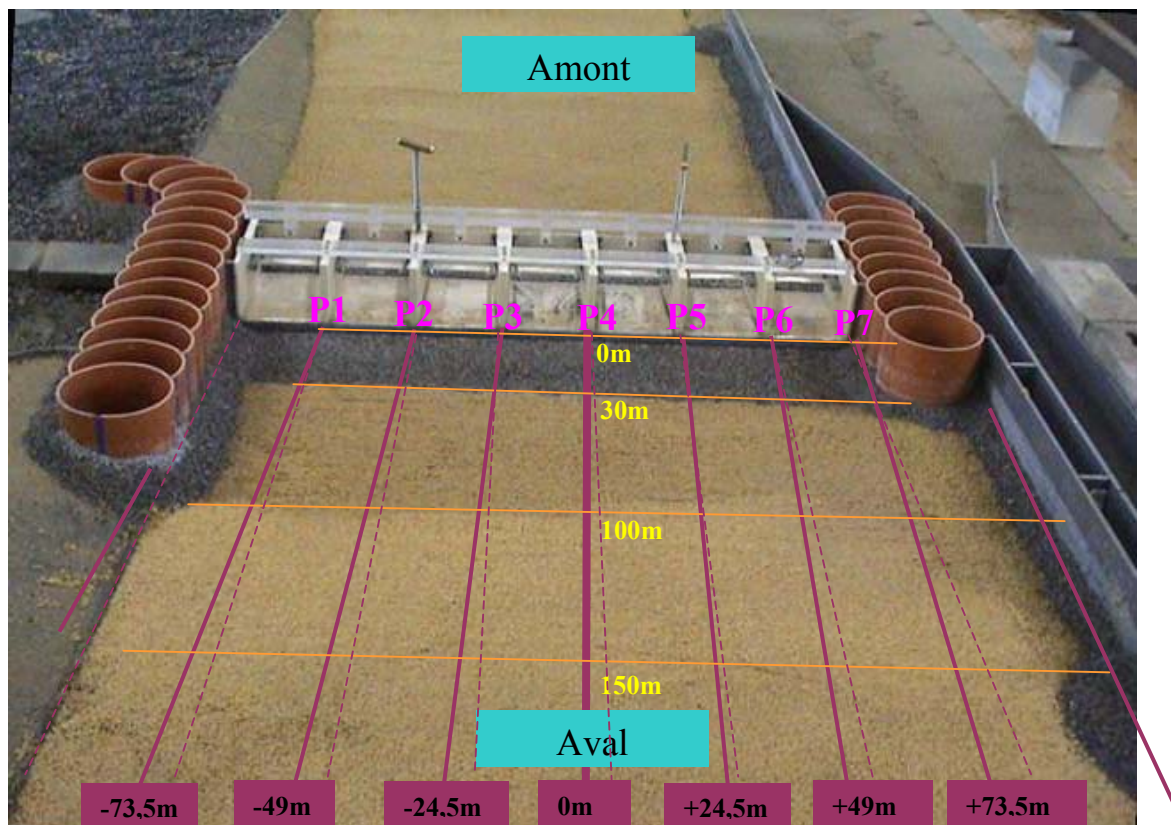
Les points de mesure ont été relevés à une distance de 0 ; 10 ; 20 ; 30 ; 40 ; 50 ; 60 ; 80 ; 100 ; 125 ; 150 ; 175 ; 200 ; 225 et 250 mètres du pied aval du barrage dans le sens de l'écoulement, ainsi que tous les 12,25 mètres transversalement à l'écoulement.

Figure 78 : Quadrillage de la fosse d'érosion pour les relevés topographiques

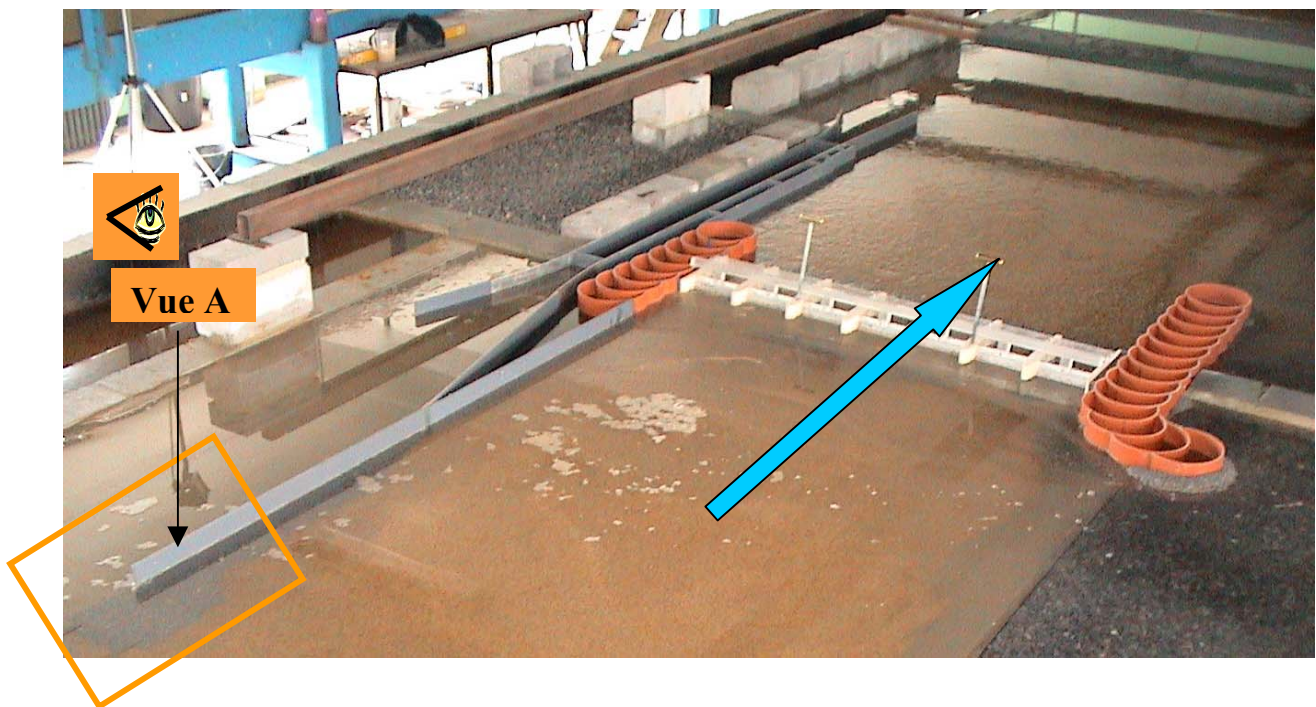
En vue d'observer les champs de vitesses à l'entonnement amont de l'écluse et de vérifier le condition de navigation à l'approche de celle-ci, on a réalisé une série de clichés en mode « pause longue » pour chacun des essais ($Q=1000 \text{ m}^3/\text{s}$ à $6600 \text{ m}^3/\text{s}$). Ces clichés, couplés à de petits films vidéo disponibles sur un support annexe, permettent de visualiser les champs de vitesses.

Sur ces figures, les flèches jaunes indiquent la direction et le sens des lignes de courant, les ronds jaunes (○) représentent des zones de vitesses quasi nulles.

Figure 86 : Schéma de la prise de vue A

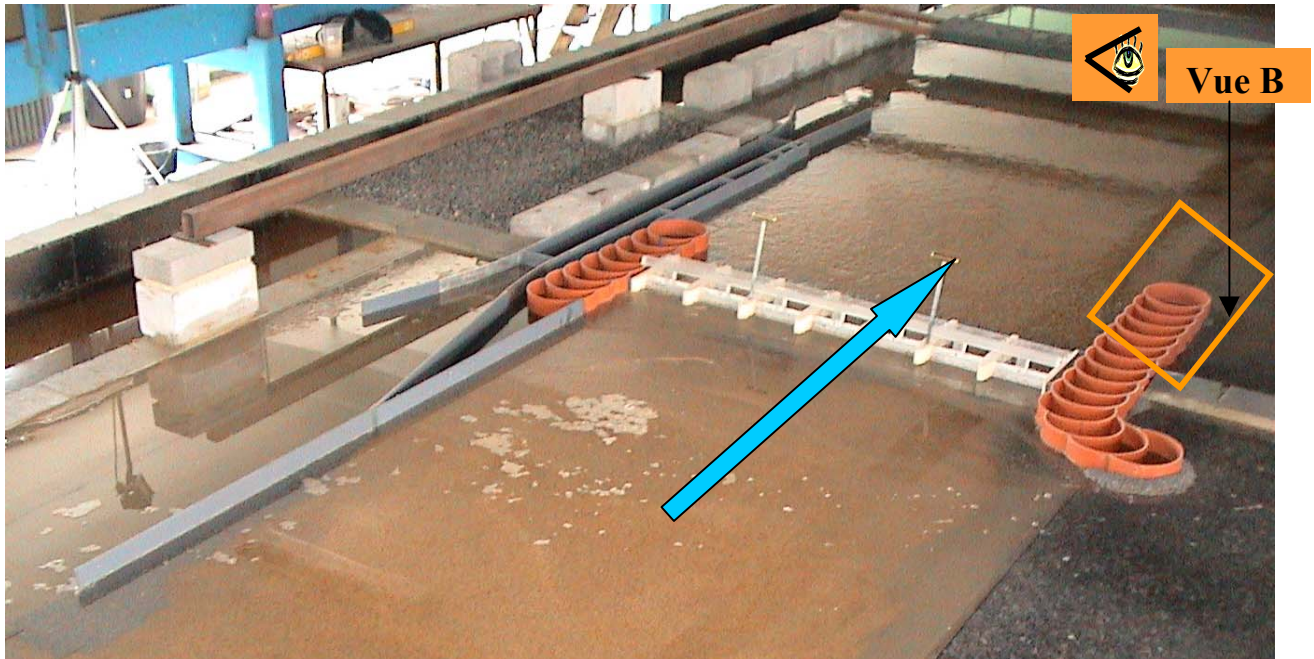
De même que pour l'entonnement amont, la prise de vue « B » ne couvre qu'une zone limitée du champ de courant à l'aval de la culée. N'ayant pas observé de courants inverses comme dans le cas précédent, nous n'avons pas surchargé les images avec des flèches supplémentaires. La seule flèche bleu sur les images indique néanmoins la direction et le sens principal du courant.

Figure 93 : Schéma de la prise de vue B
