Projet de gestion intégrée des ressources en eau et de
développement des usages multiples dans le bassin du
fleuve Sénégal 2^{ème} Phase - PGIRE II

Etudes de réparation et de consolidation des
endiguements en rive droite et rive gauche du fleuve
Sénégal de Diama à Rosso

Etude géophysique des ouvrages rive droite

Juillet 2018

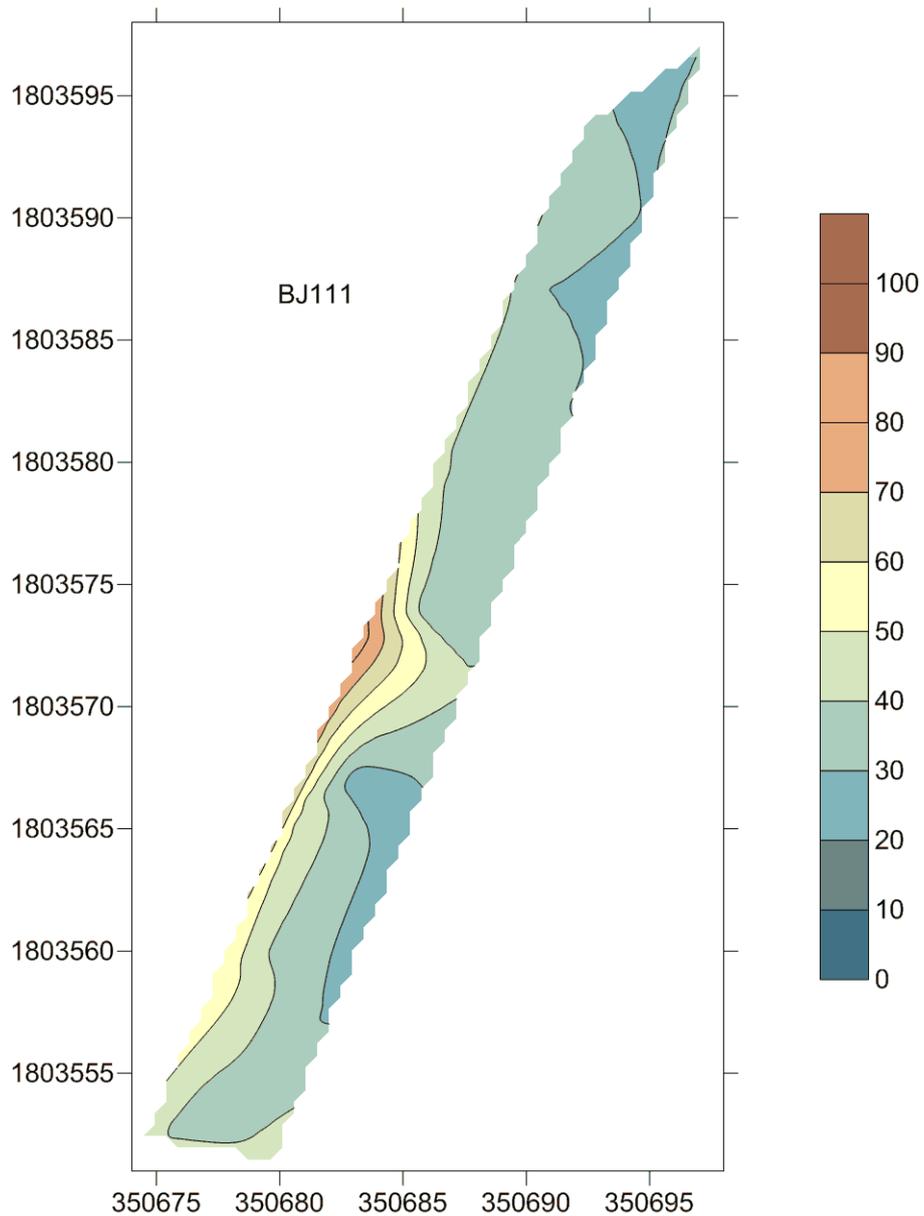
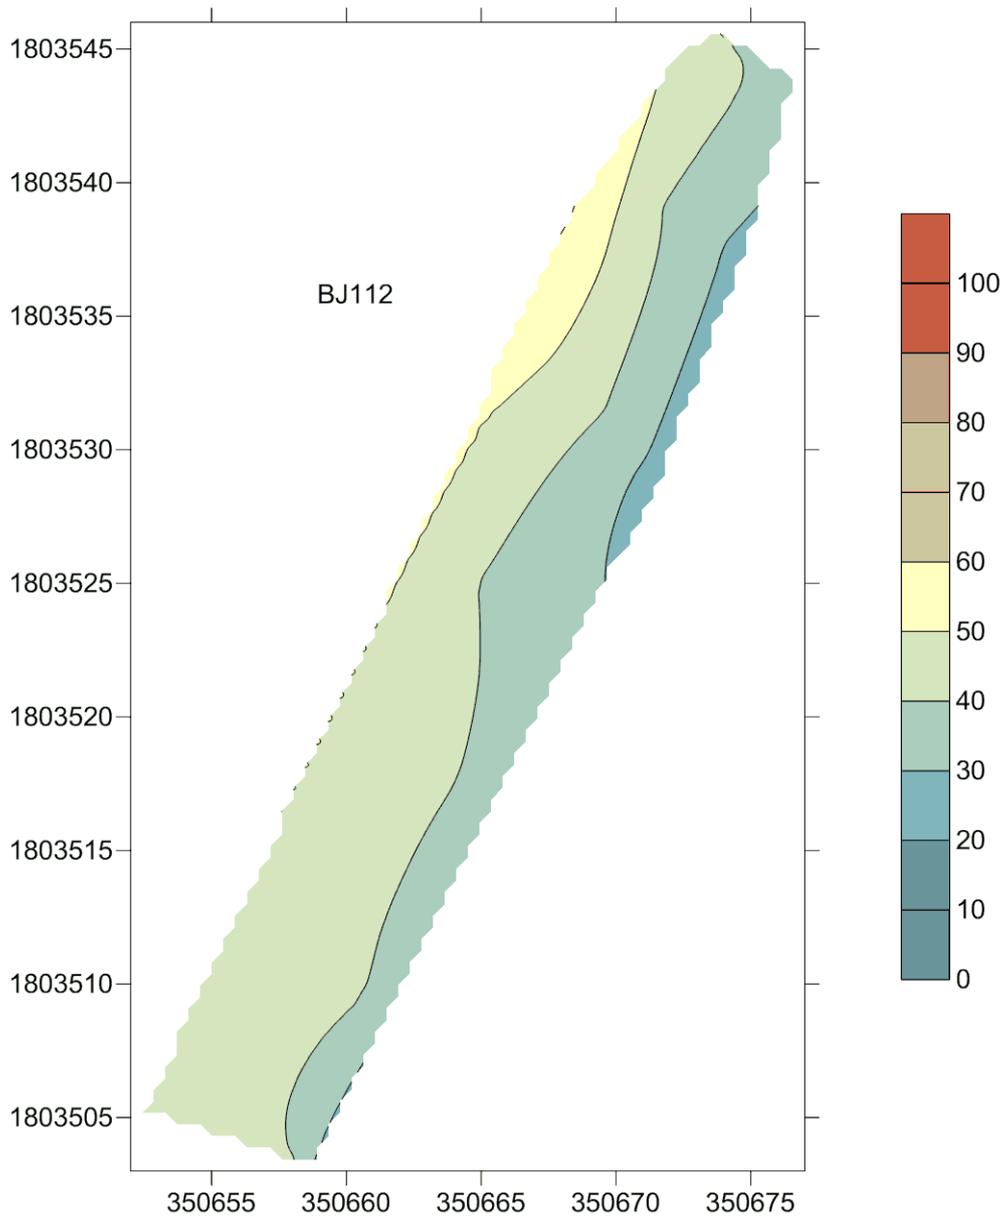
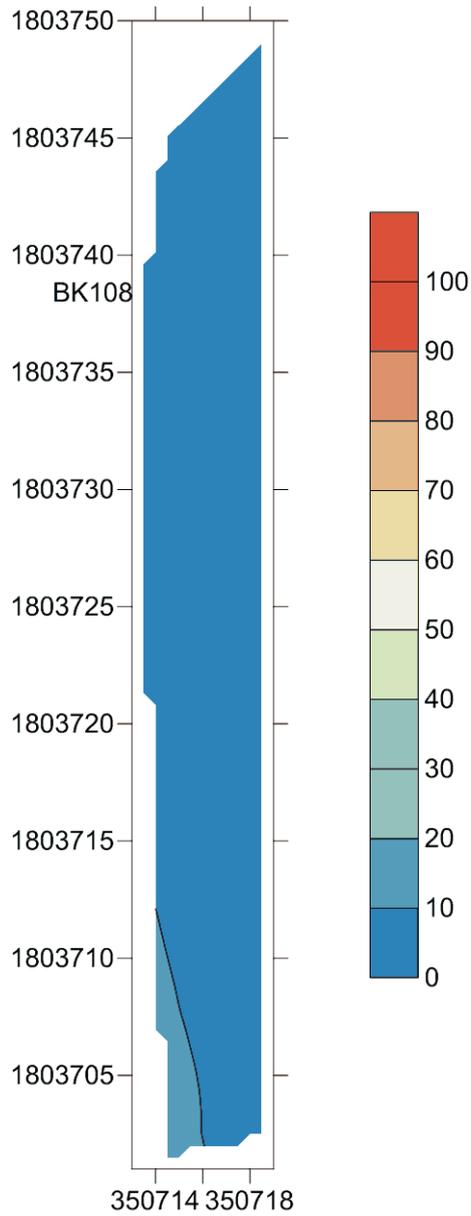
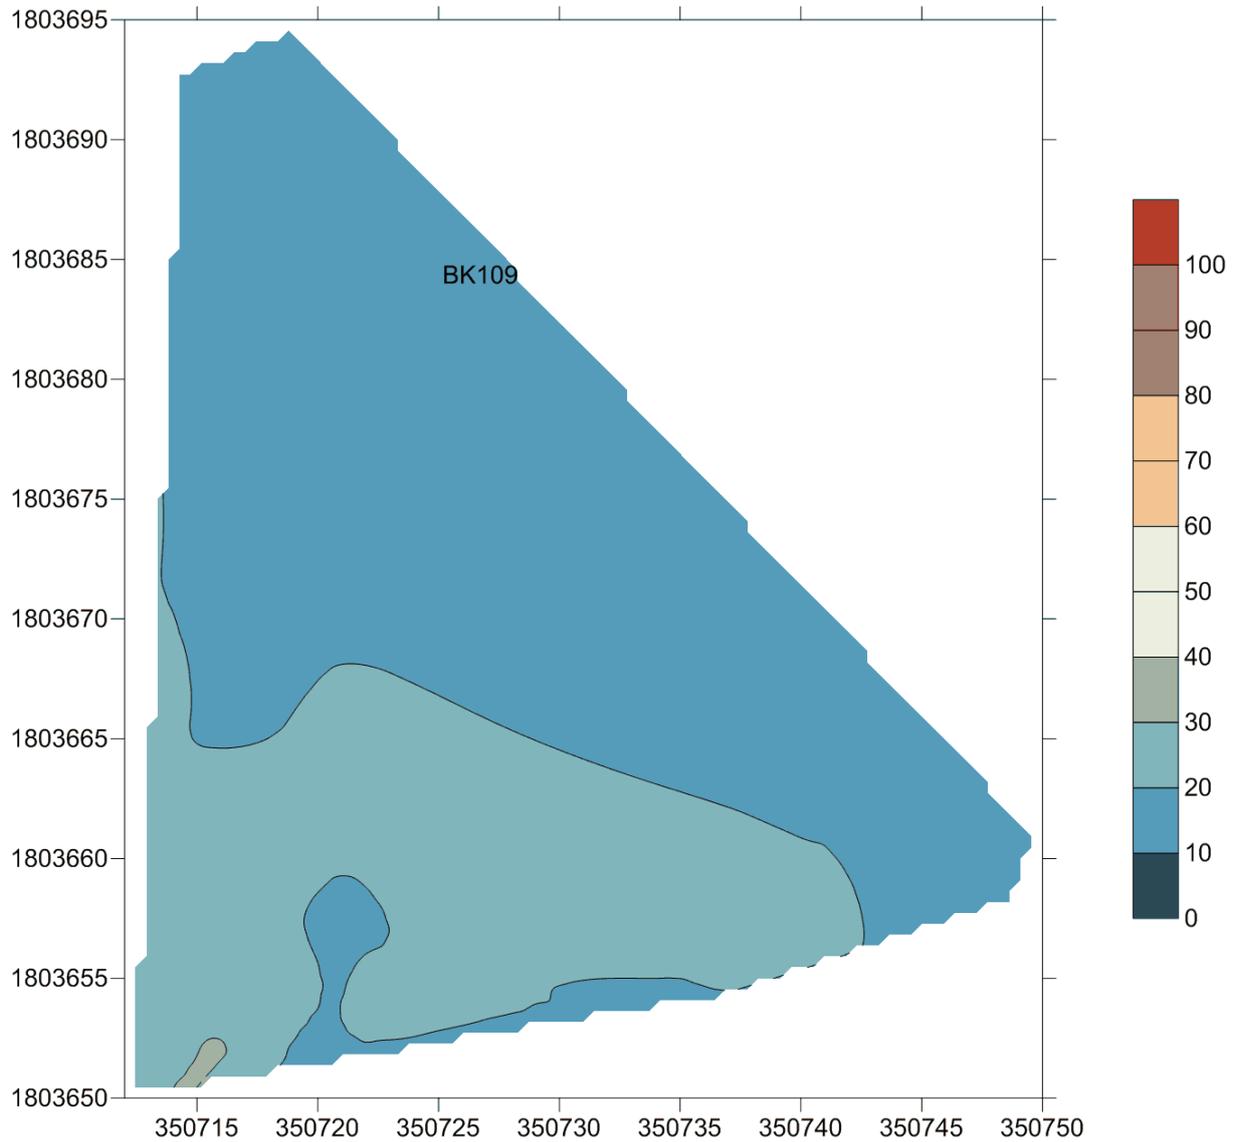
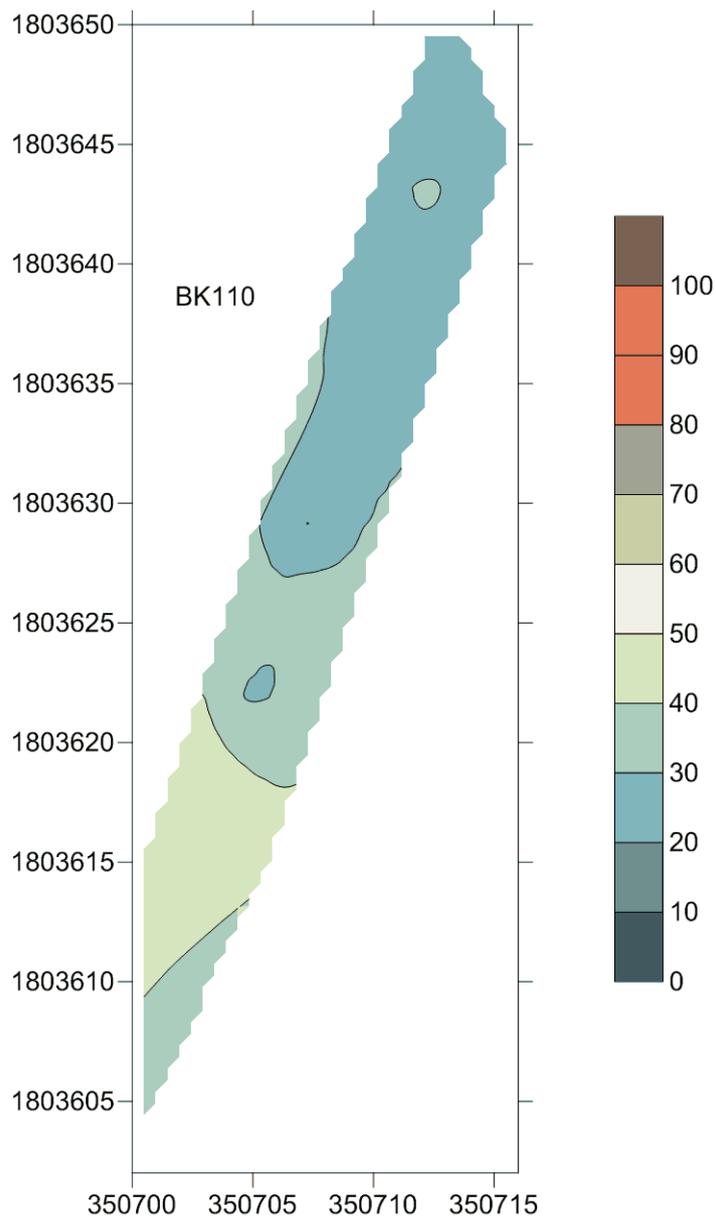
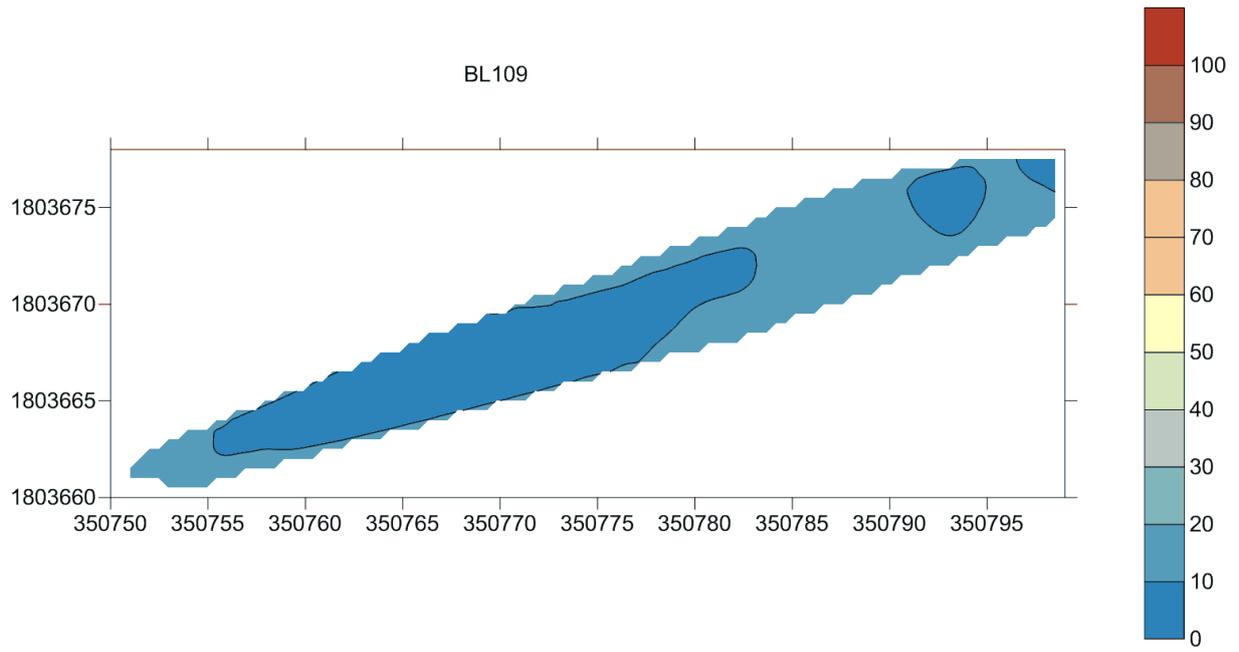
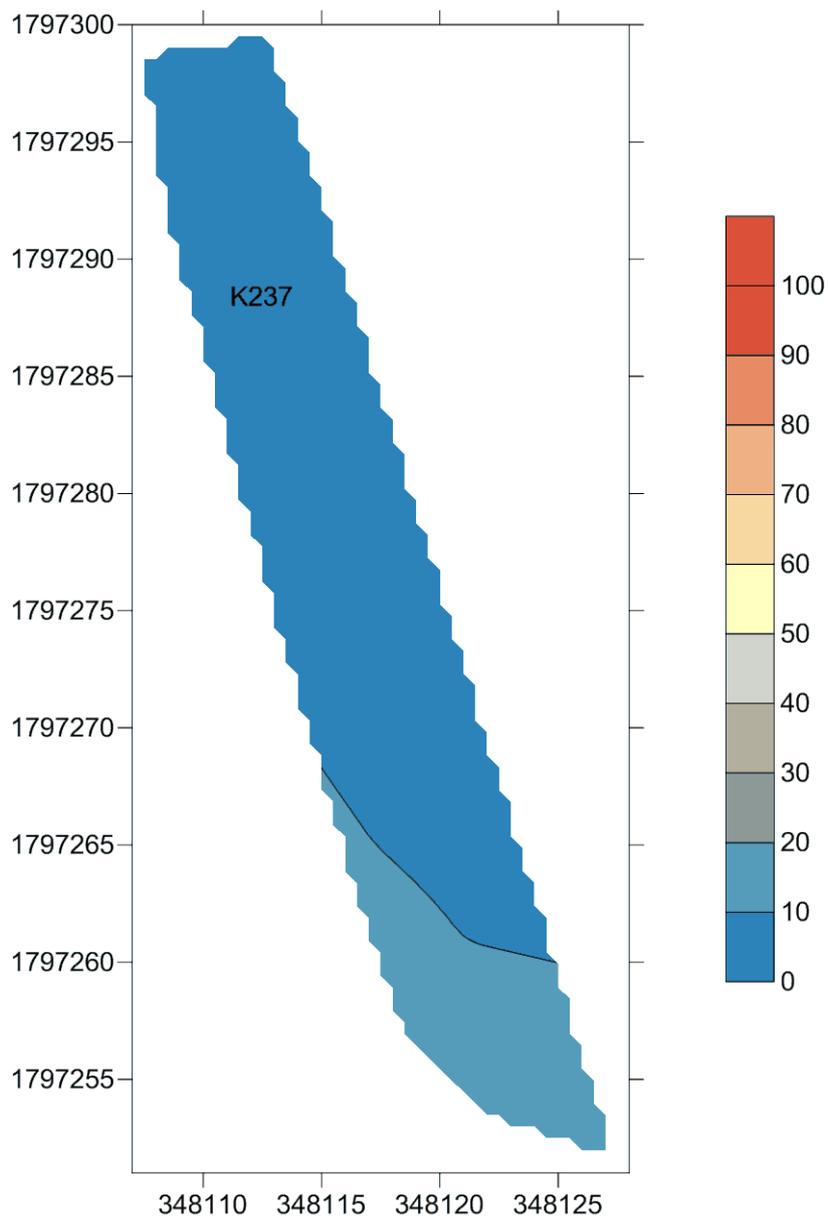
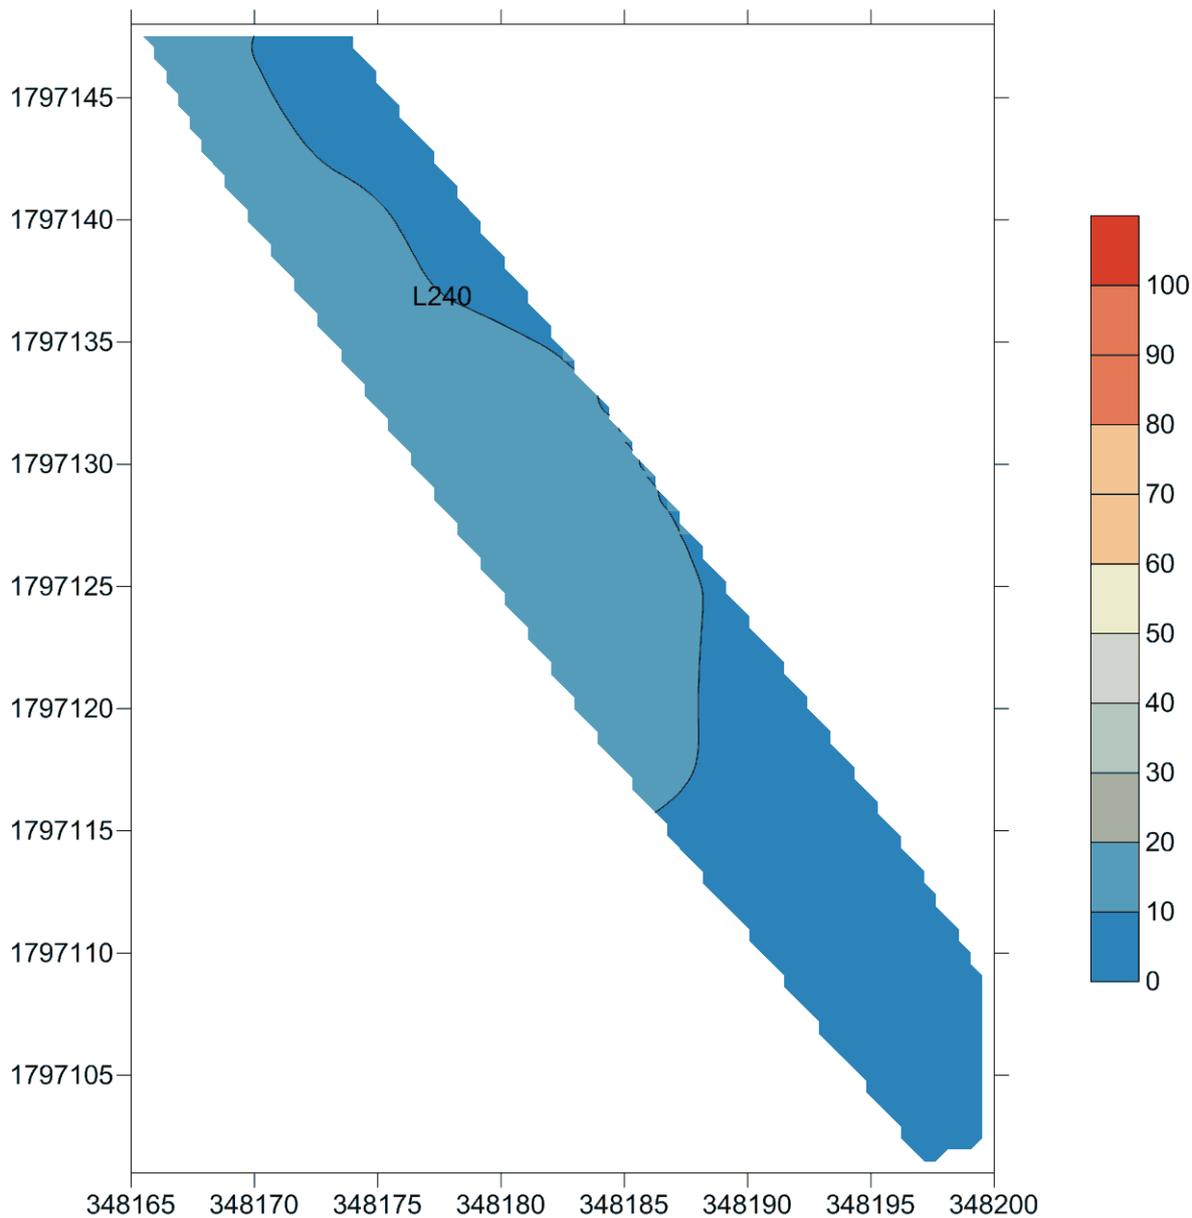
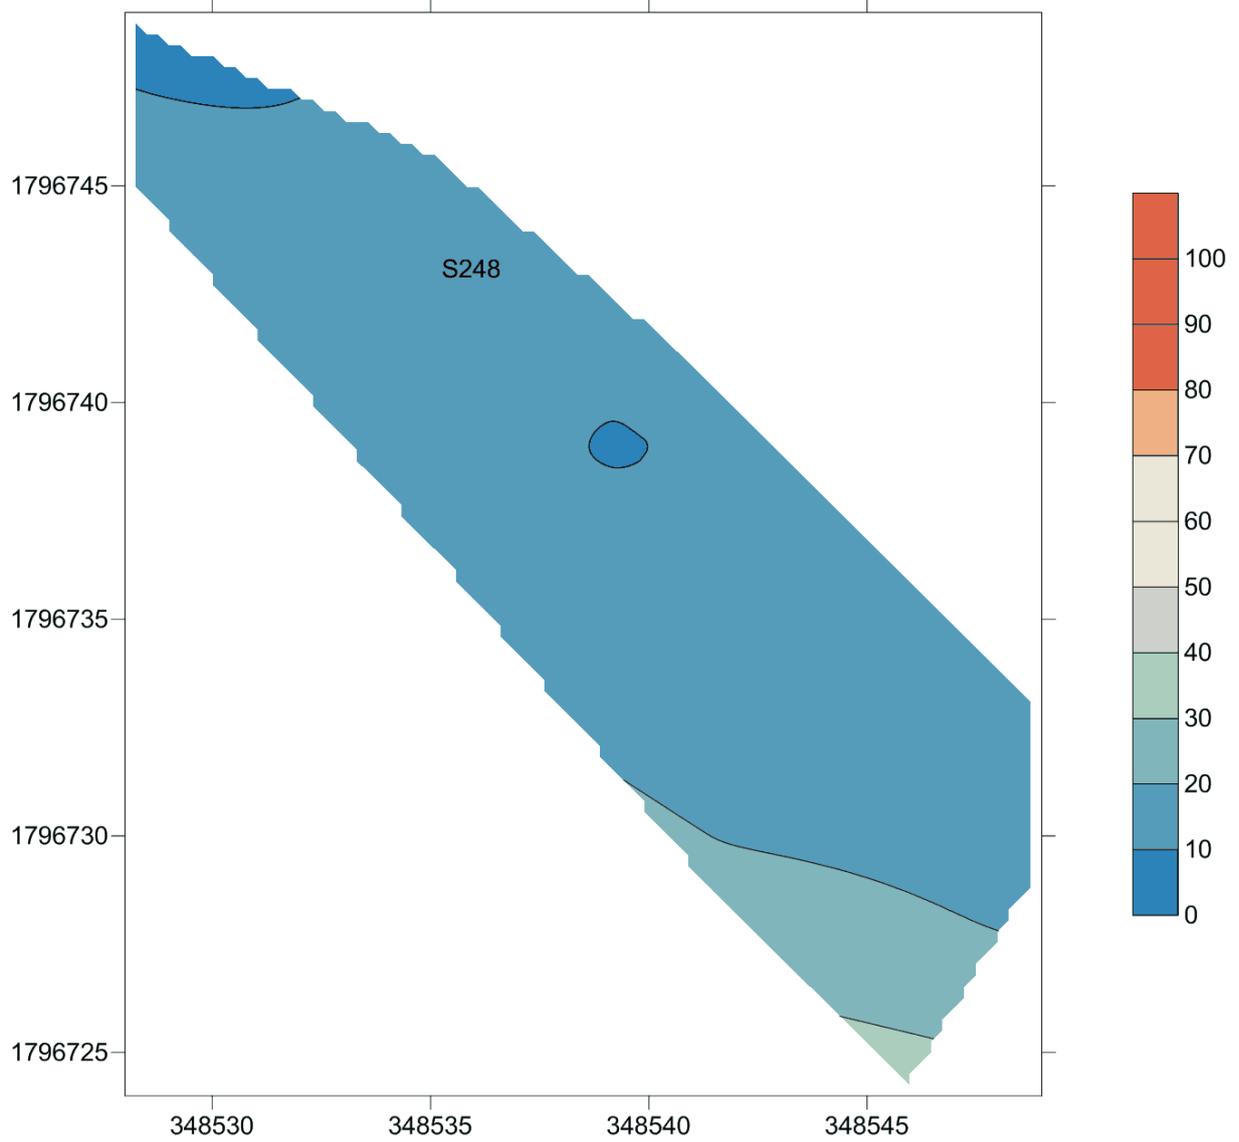
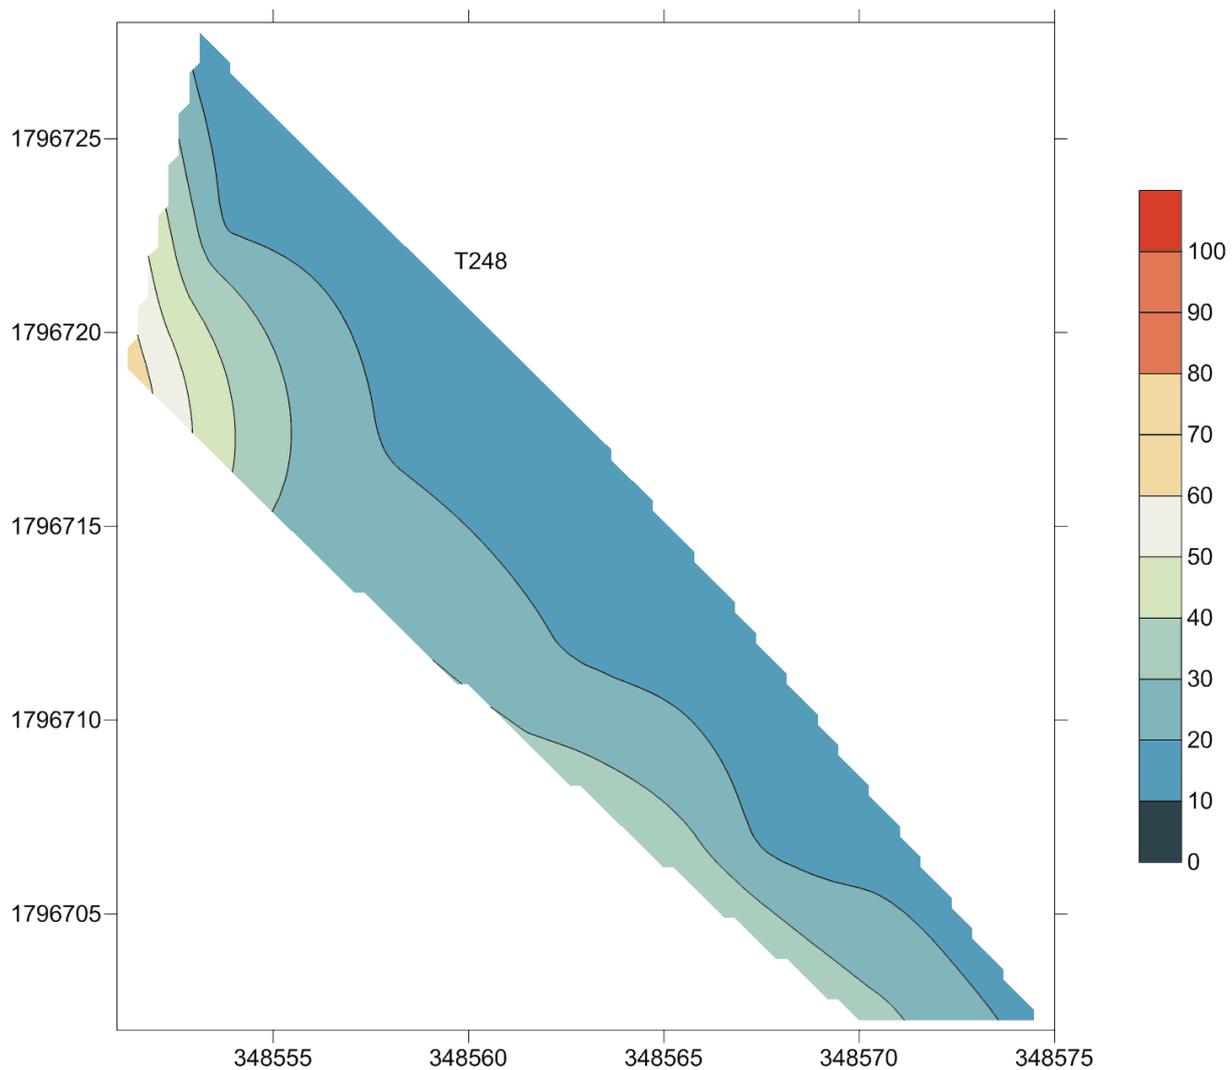
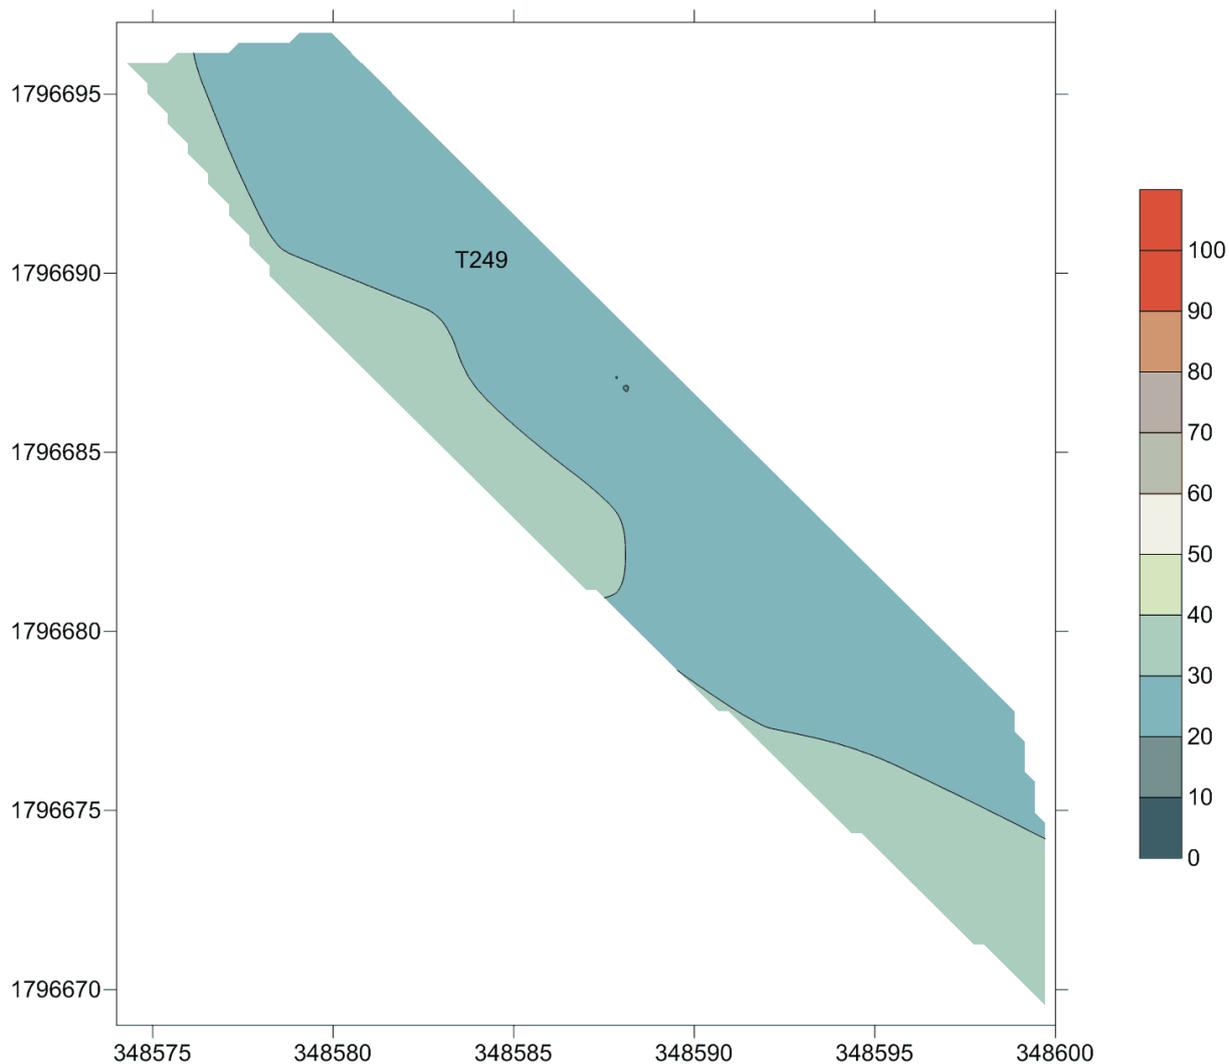
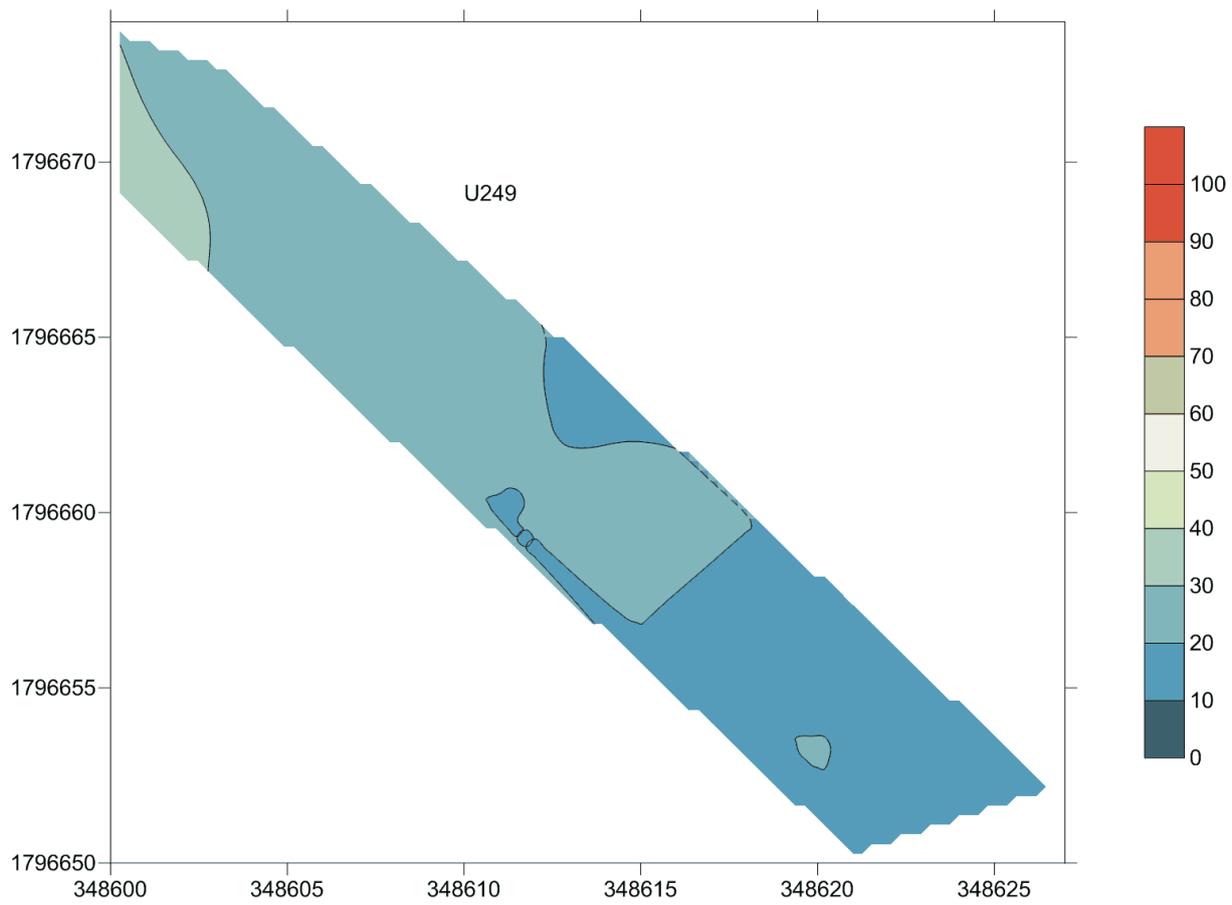
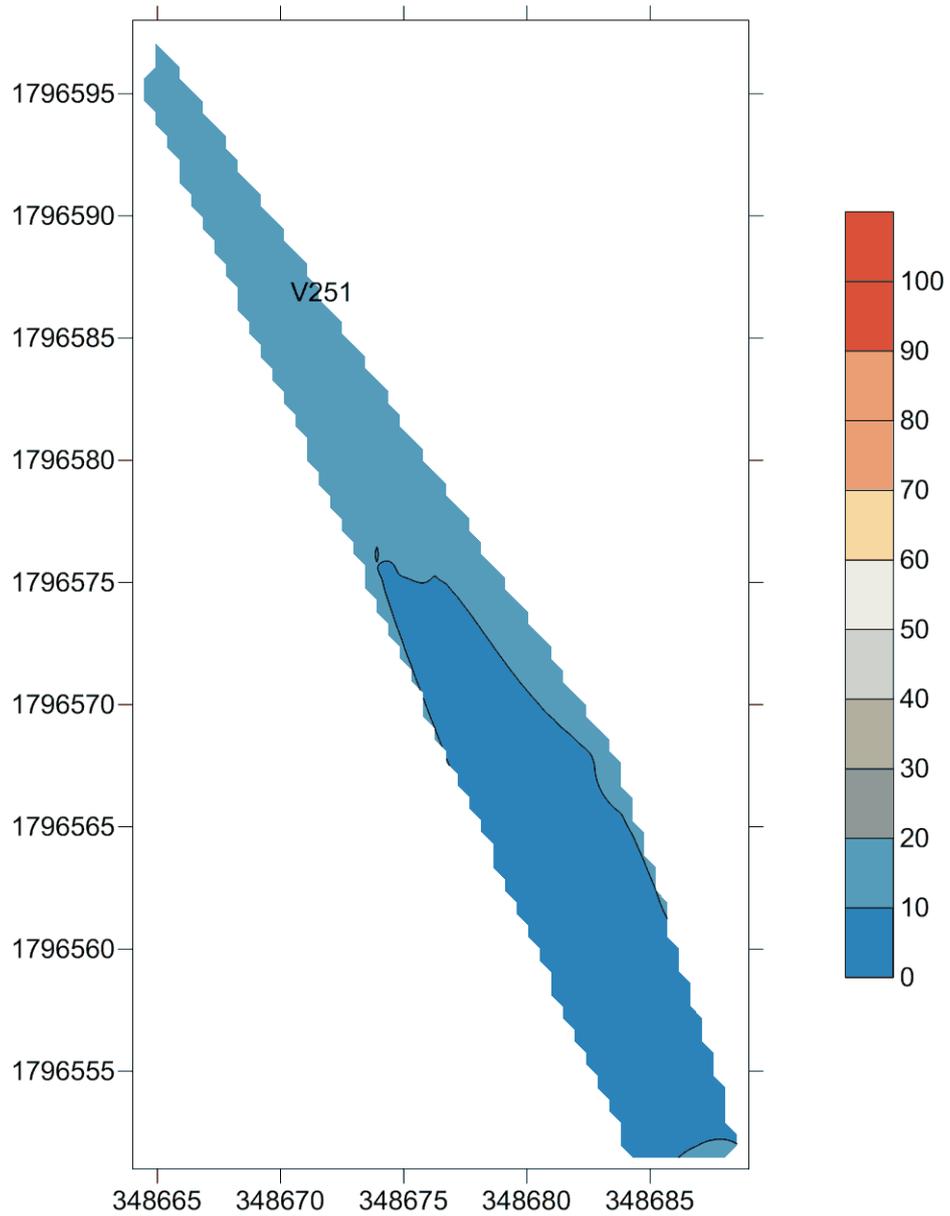
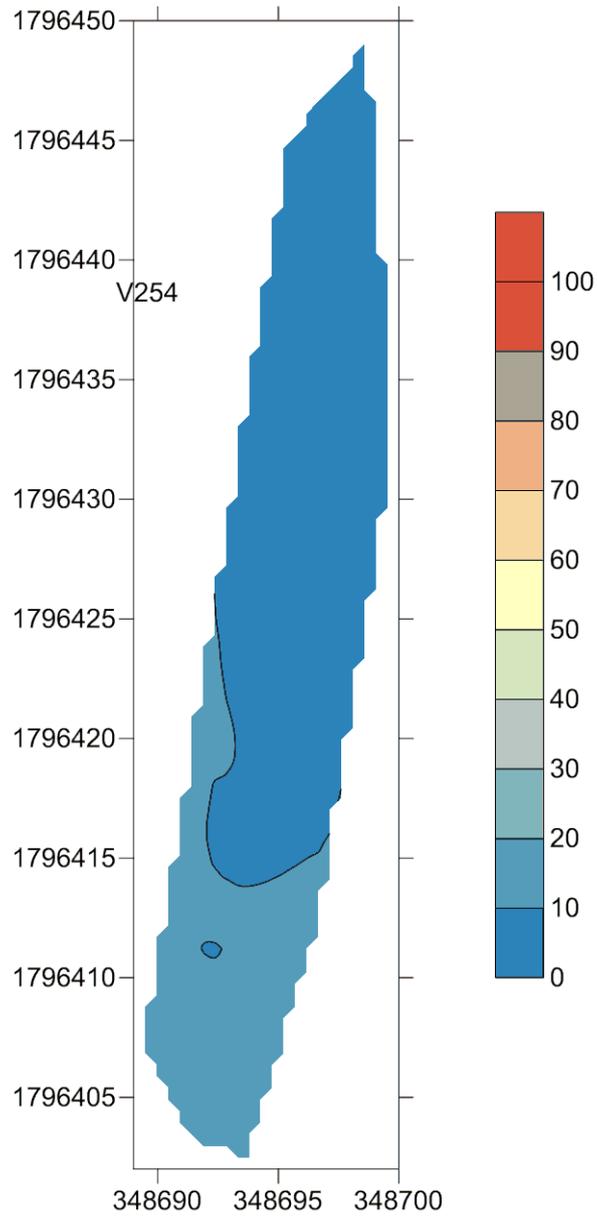
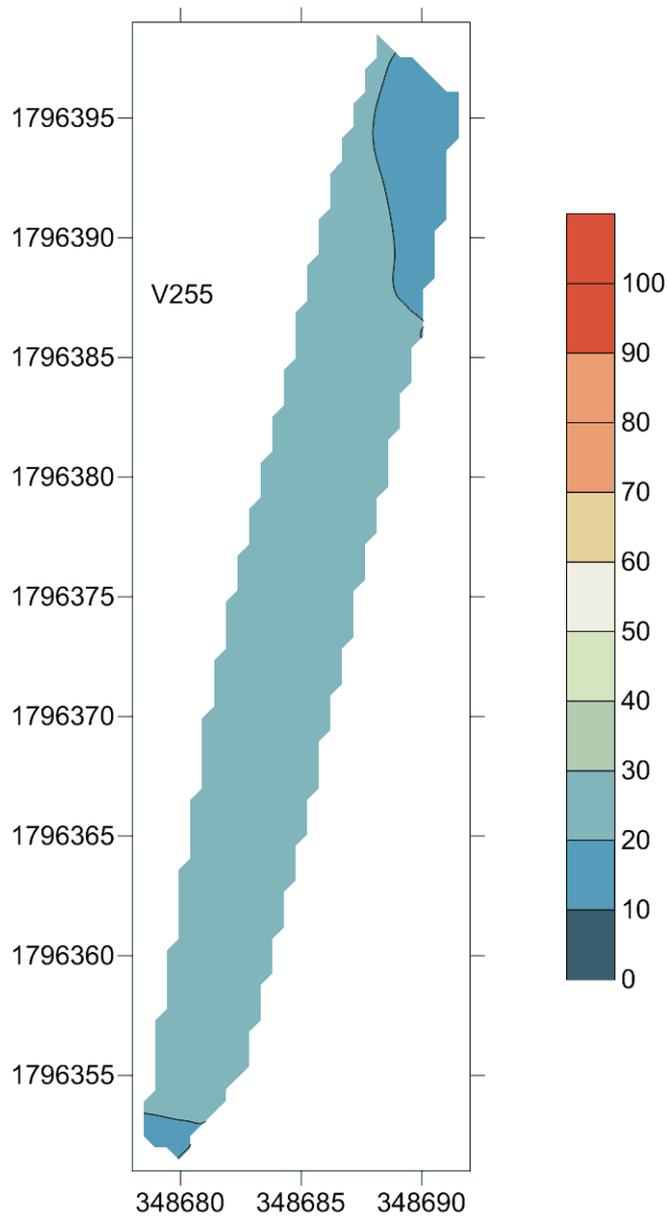
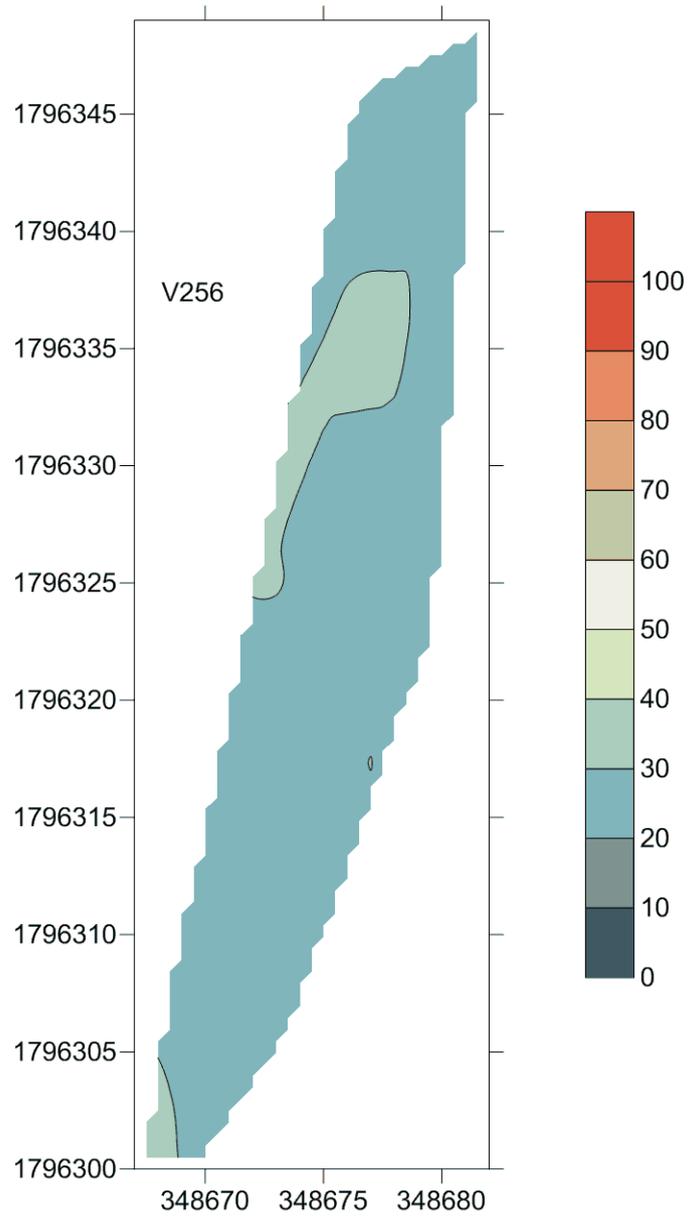
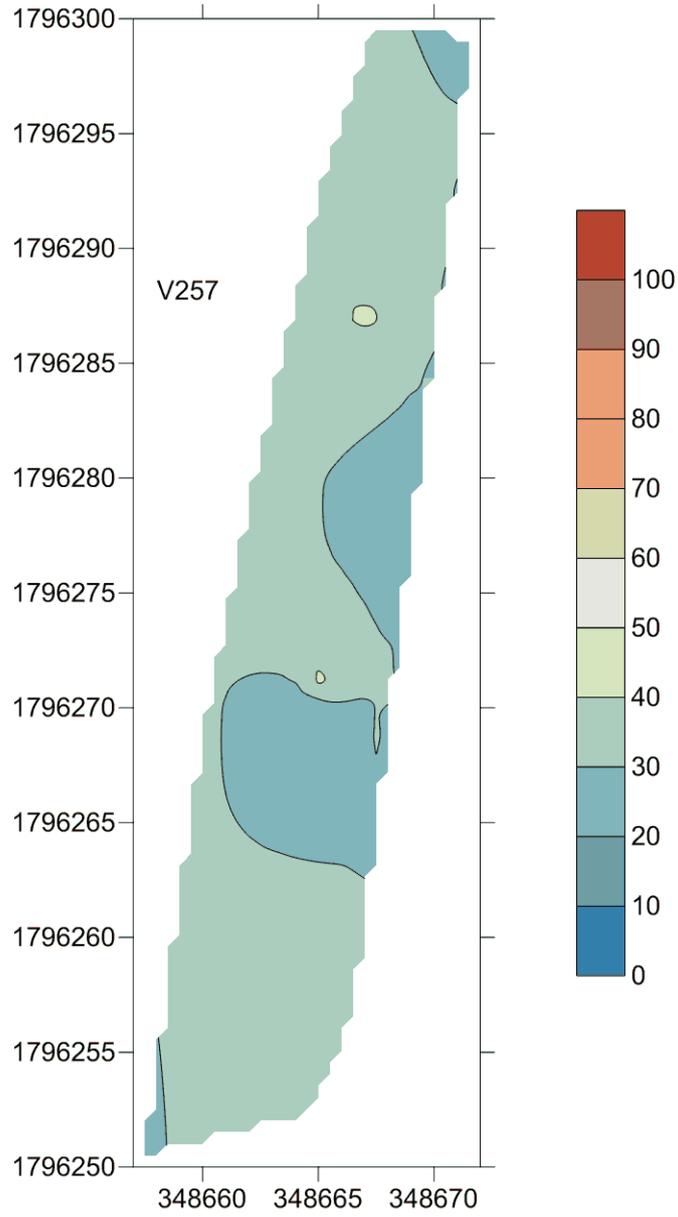
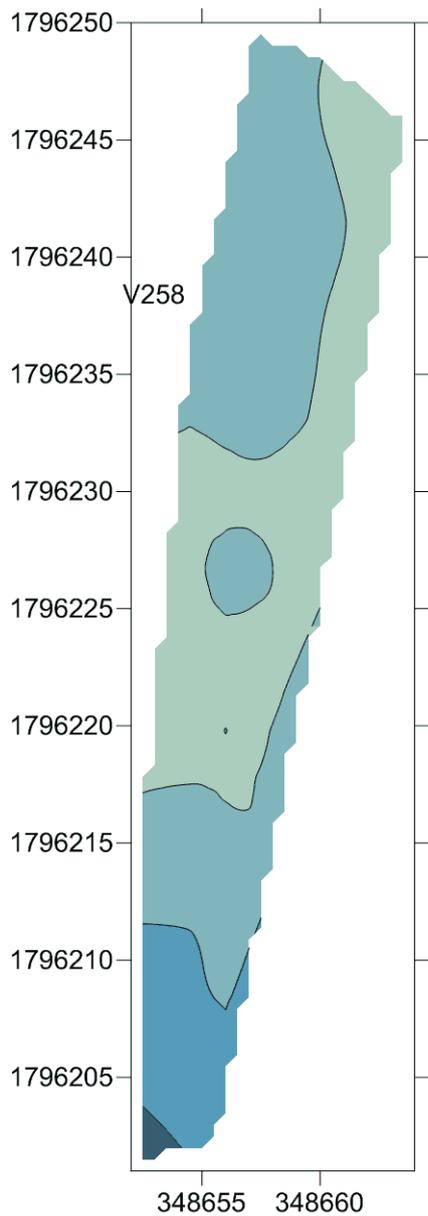
Le bloc1 commence par des résistivités comprises entre 10 et 20 ohm.m puis augmente progressivement en direction du nord pour atteindre 30 à 40 ohm.m pour enfin baisser à nouveau entre 10 et 20 ohm.m. Ces fluctuations de la résistivité sont liées à la géologie du substratum. Cependant nous pouvons noter la présence de dégradations représentée par des variations brusques de résistivités. Nous pouvons noter des dégradations latérales longeant la digue (AS144, BC130, etc.) ou des dégradations assimilables à des cavités (V265, BH117, etc).

Les zones présentant des dégradations se répartissent sur trois domaines (voir carte bloc 1)

Pour traiter ces zones de dégradations localisées, nous recommandons alors une purge du premier mètre supérieur du remblai qui sera remplacée par des couches de sols plus résistant et 25 à 50 cm d'une couche de roulement compactée à 95 % de l'OPM.
