Projet de gestion intégrée des ressources en eau et de
développement des usages multiples dans le bassin du
fleuve Sénégal 2^{ème} Phase - PGIRE II

Etudes de réparation et de consolidation des
endiguements en rive droite et rive gauche du fleuve
Sénégal de Diama à Rosso

Etude géophysique des ouvrages rive droite

Juillet 2018

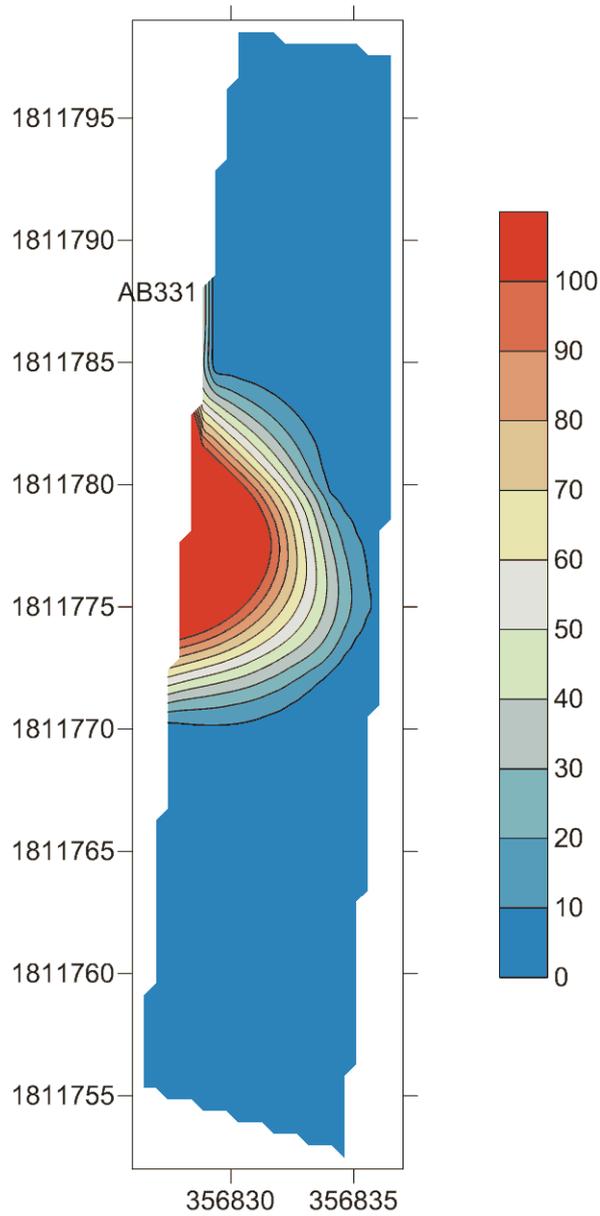
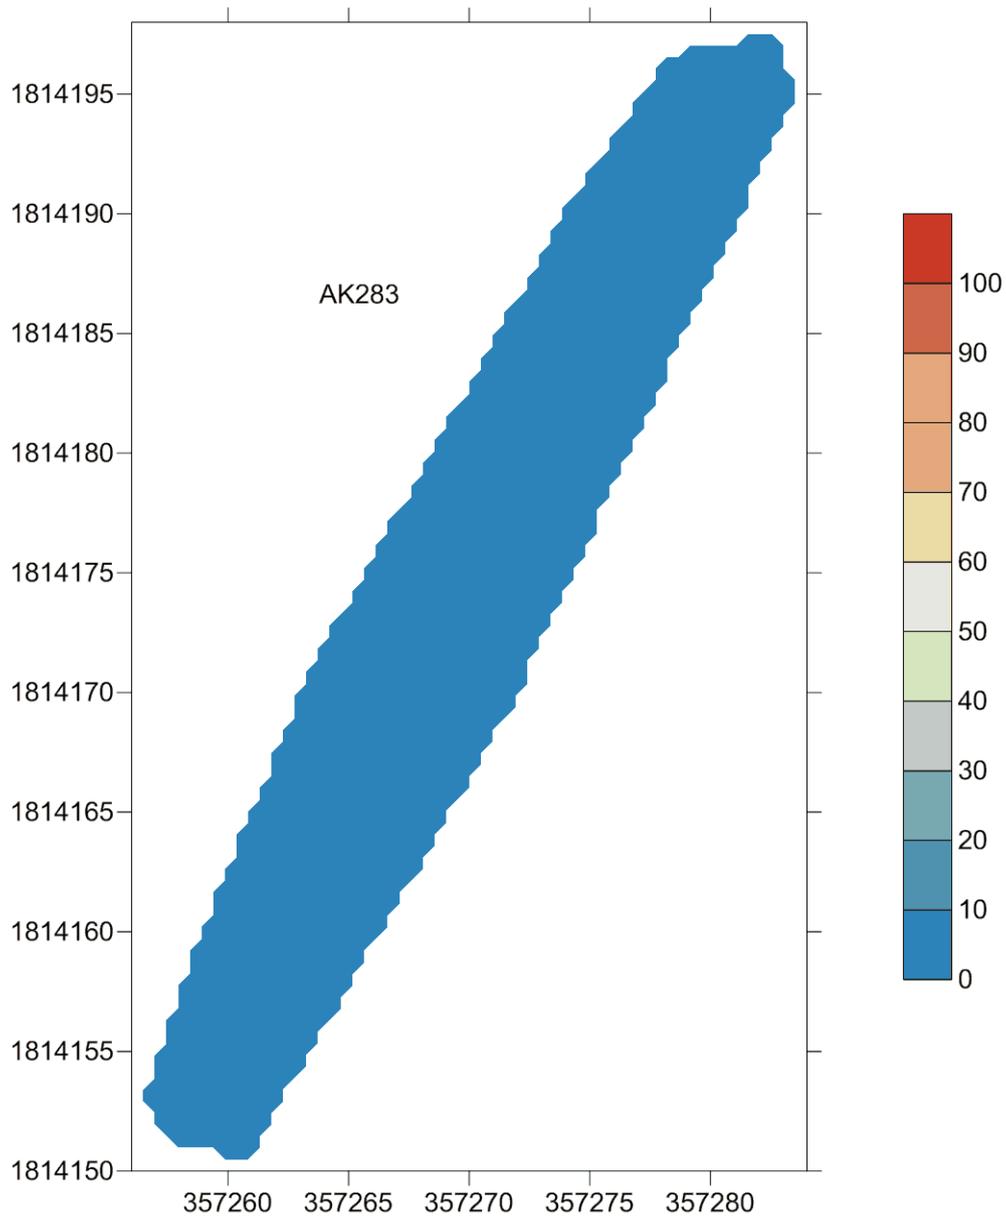
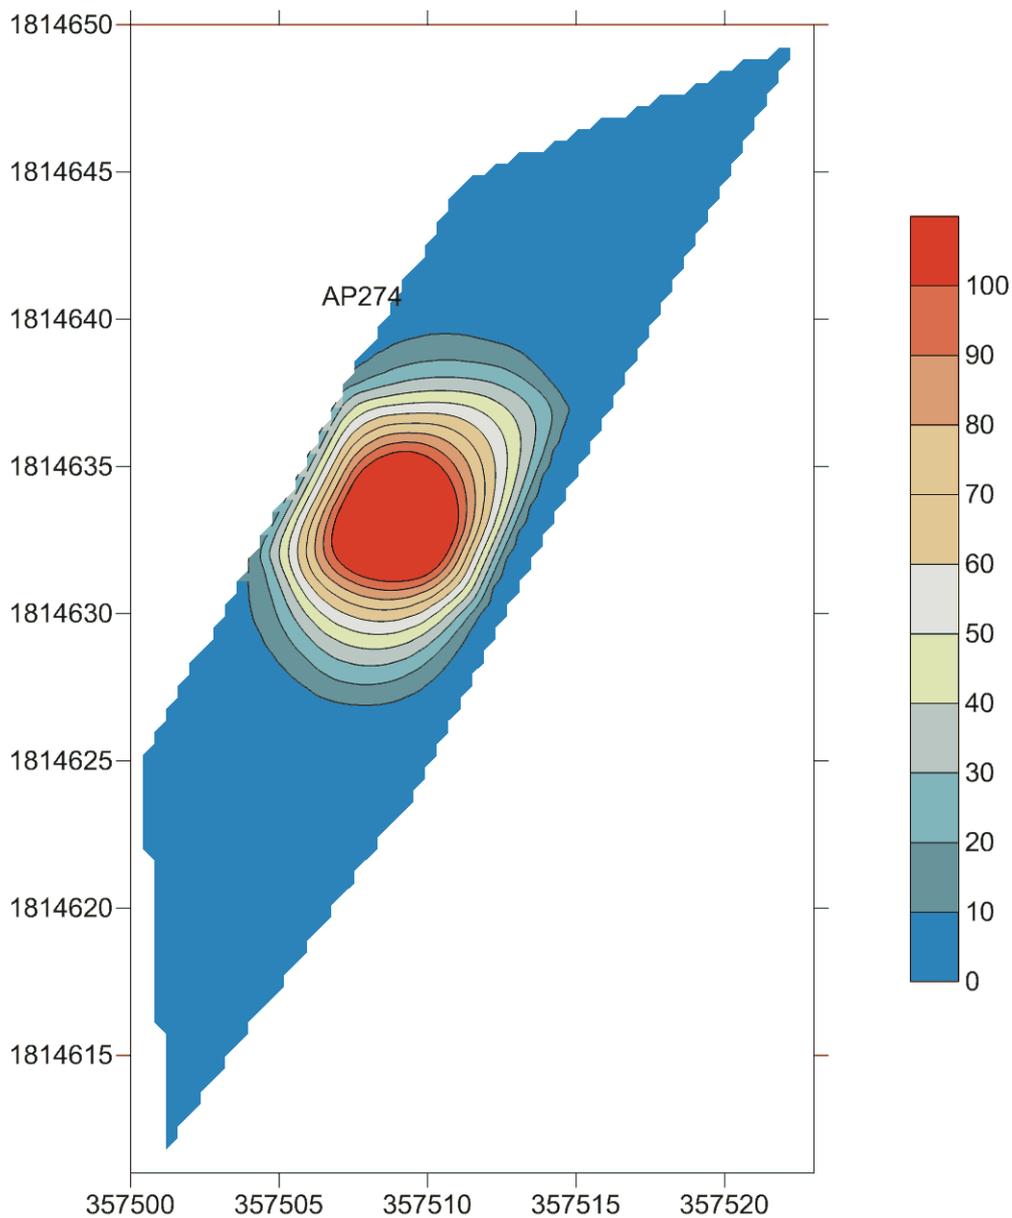
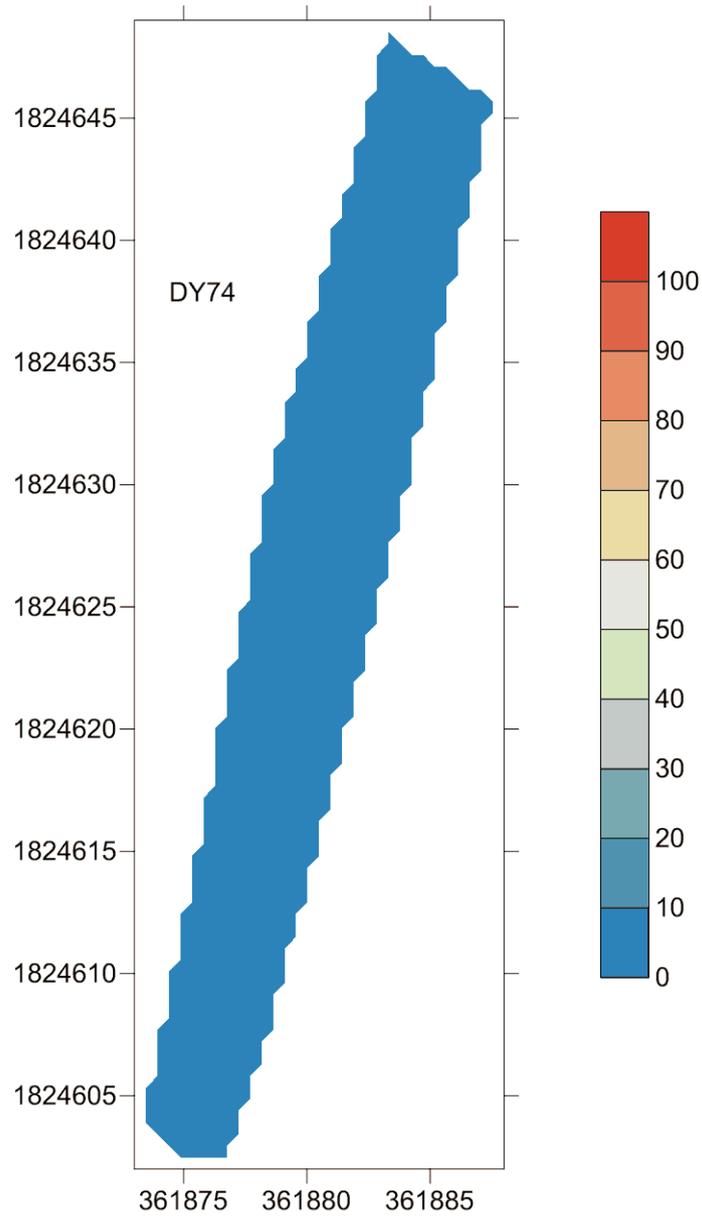
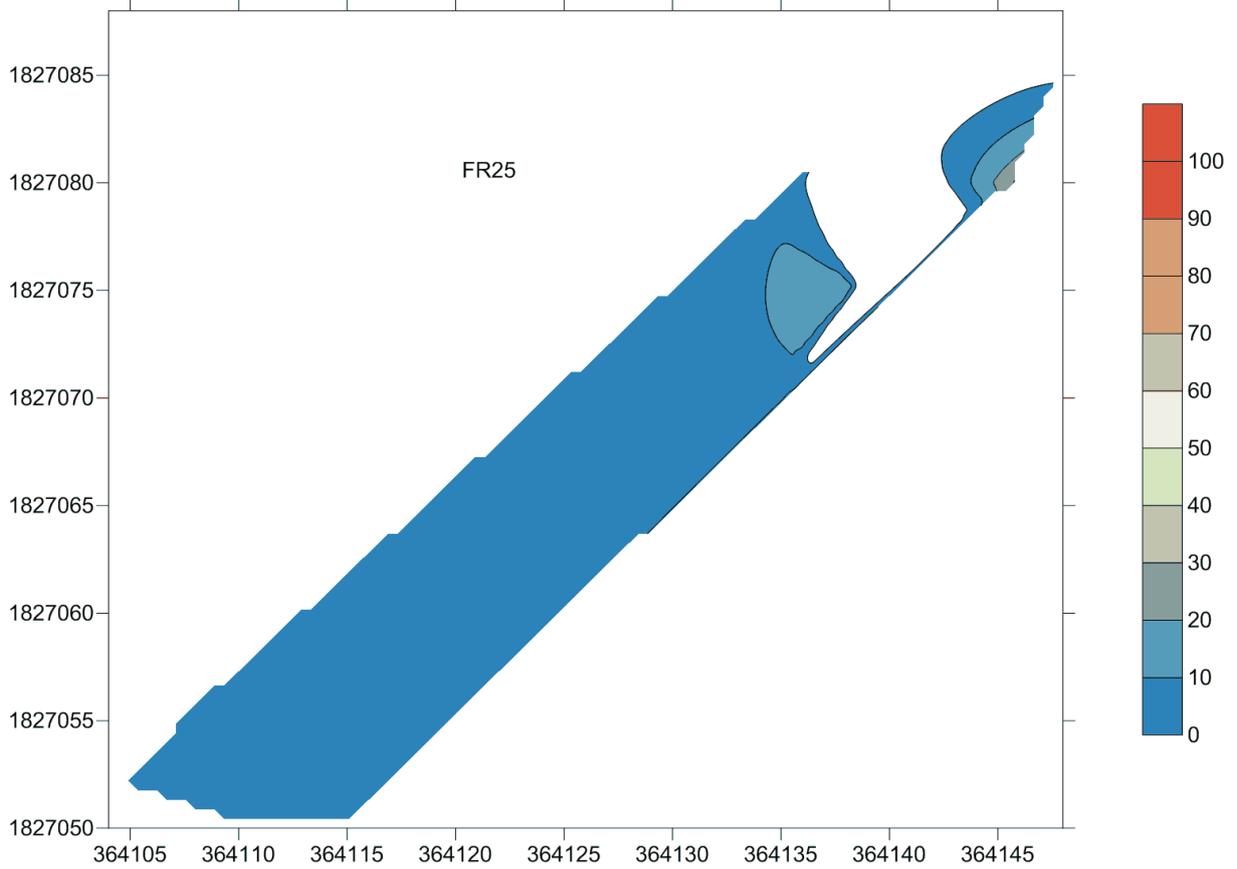
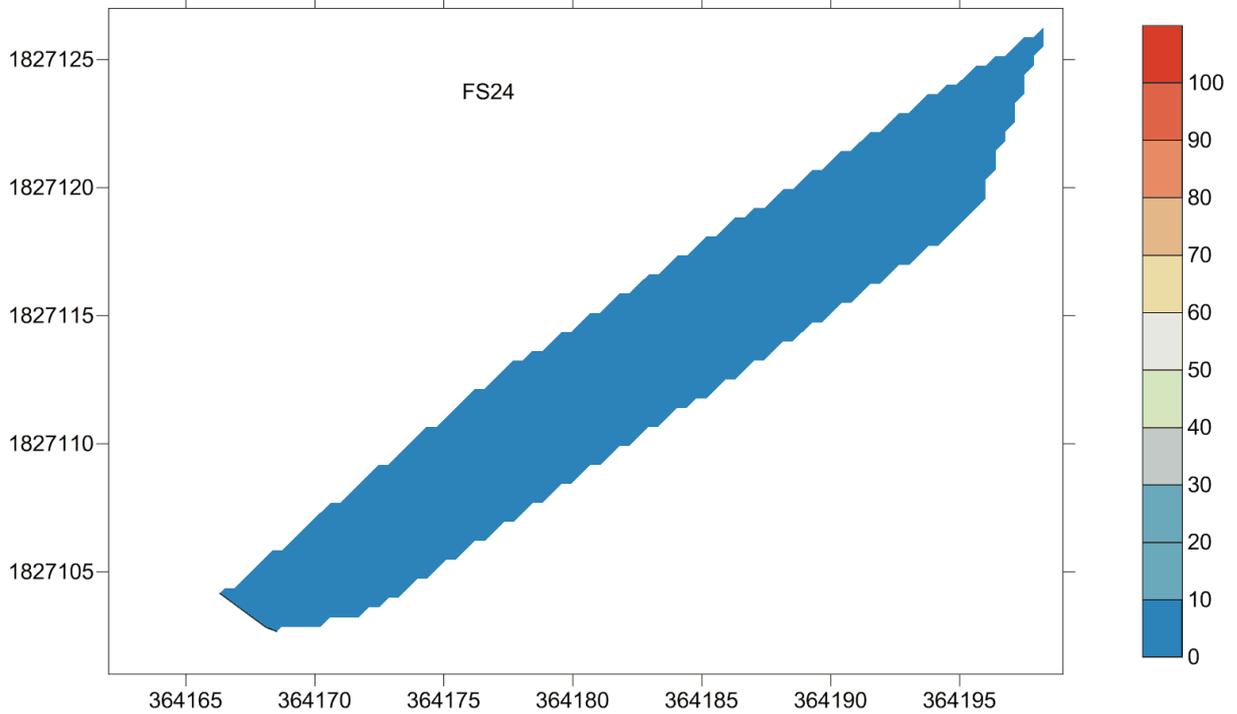
Le bloc 2 présente de faibles résistivités, autour de 10 ohm.m. Le bloc 2 ne semble pas présenter beaucoup de dégradations. Les cartes AB331 et AP274 et le profil FR25 présentent une hétérogénéité qui correspond aux canaux d'alimentation des aires agricoles. Les dégradations latérales semblent moins présentes dans cette partie de la digue.

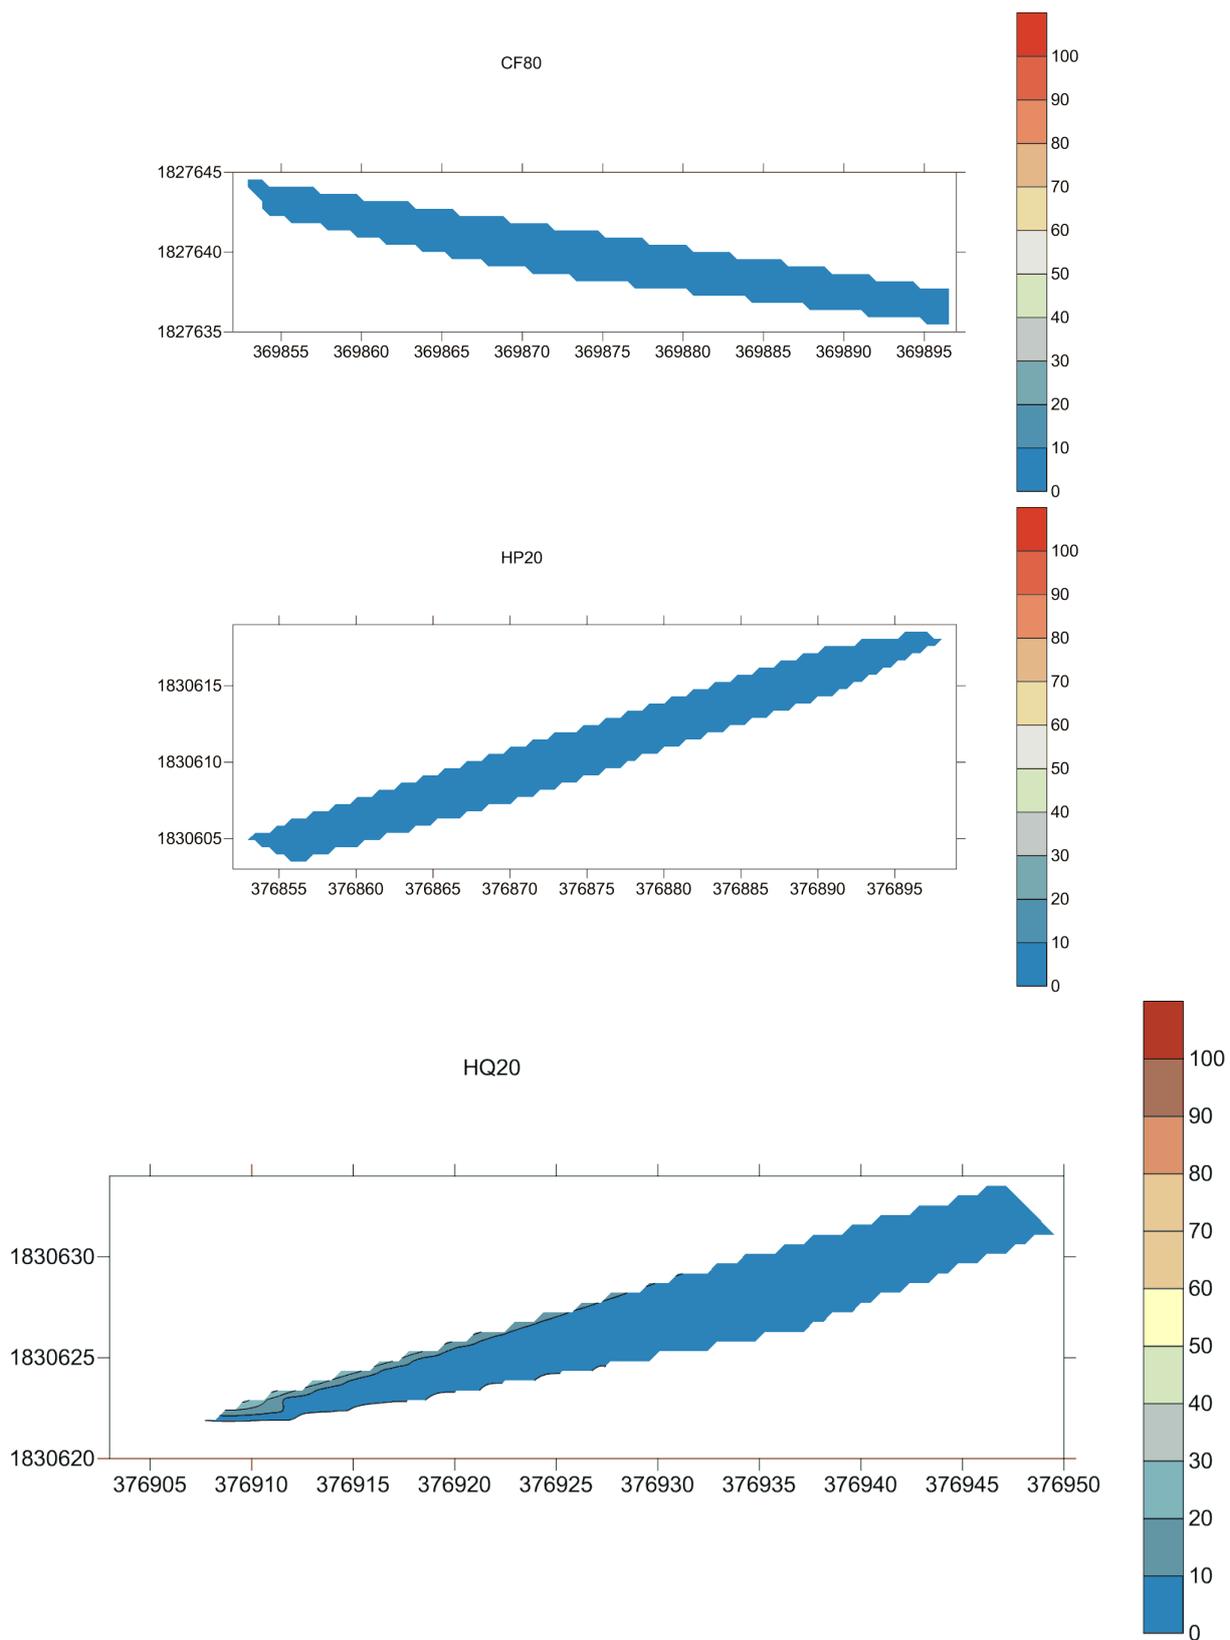
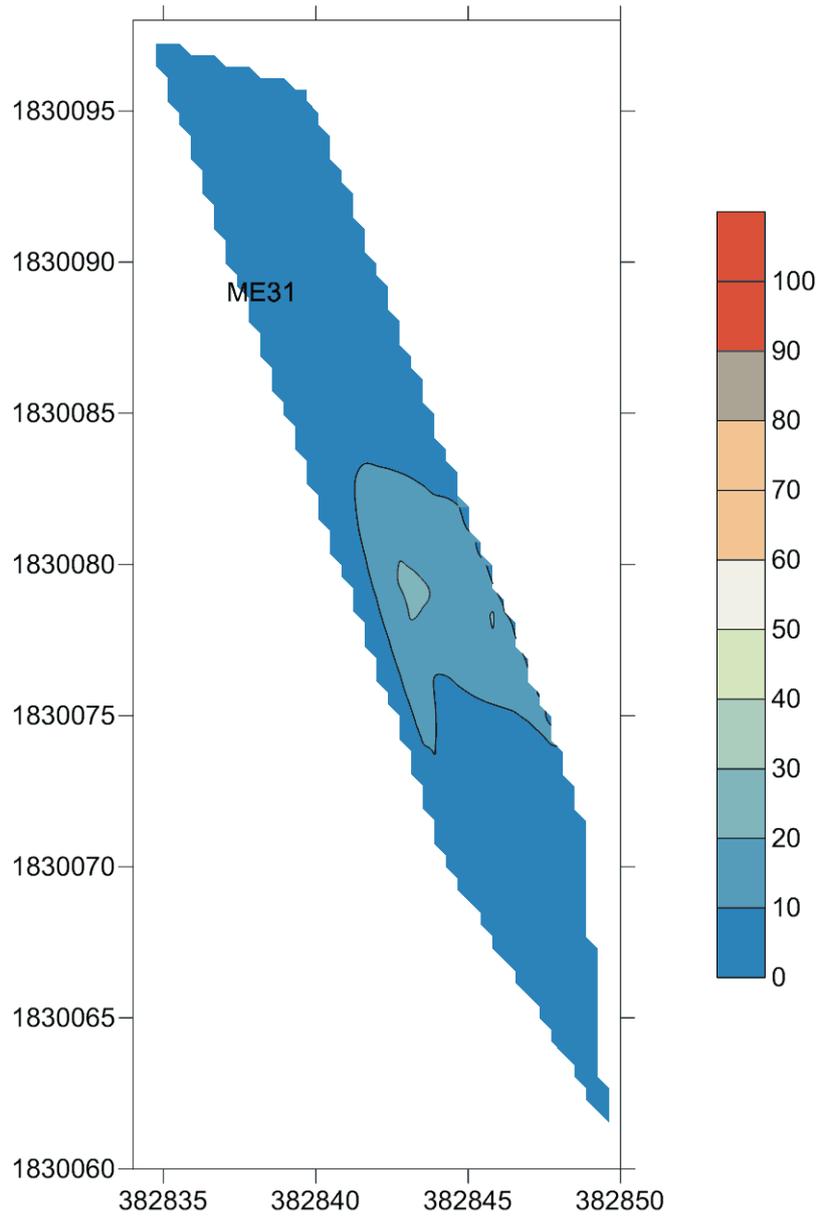
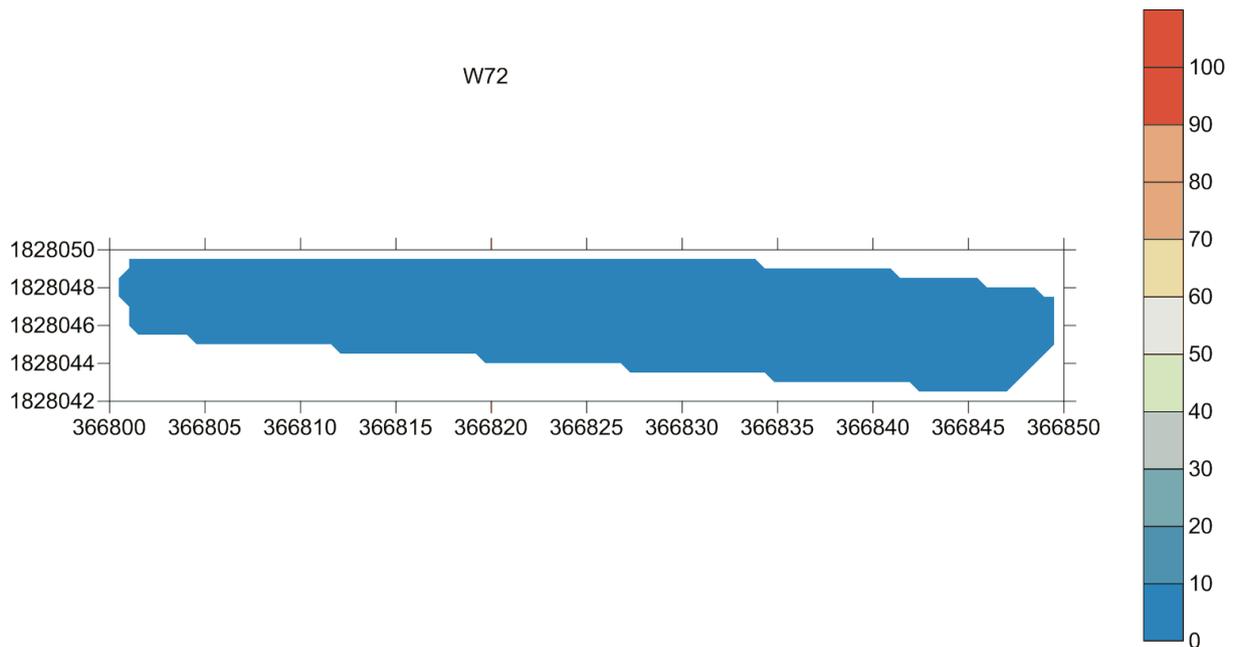
Dans le bloc 3, les résistivités sont faibles et inférieures à 10 ohm.m. La digue semble homogène excepté sur le profil ME31 où elle présente une hétérogénéité assimilable à une cavité. Les dégradations transversales n'ont pas été observées.
