Projet de gestion intégrée des ressources en eau et de
développement des usages multiples dans le bassin du
fleuve Sénégal 2^{ème} Phase - PGIRE II

Etudes de réparation et de consolidation des
endiguements en rive droite et rive gauche du fleuve
Sénégal de Diama à Rosso

Etude géophysique des ouvrages rive droite

Juillet 2018

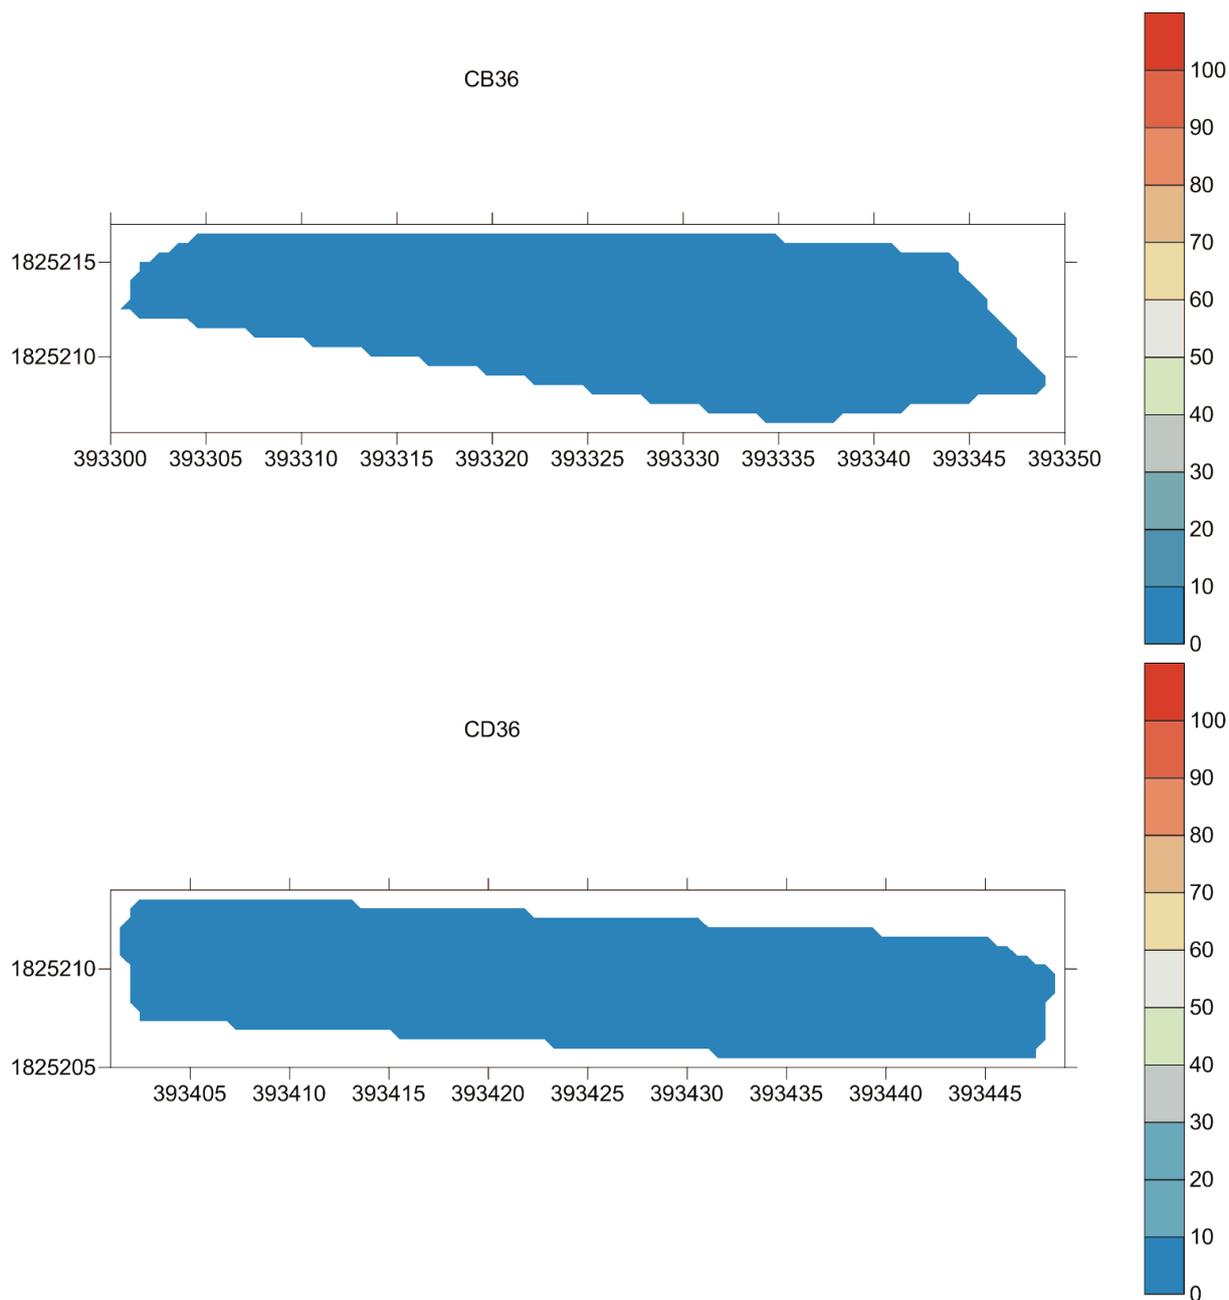
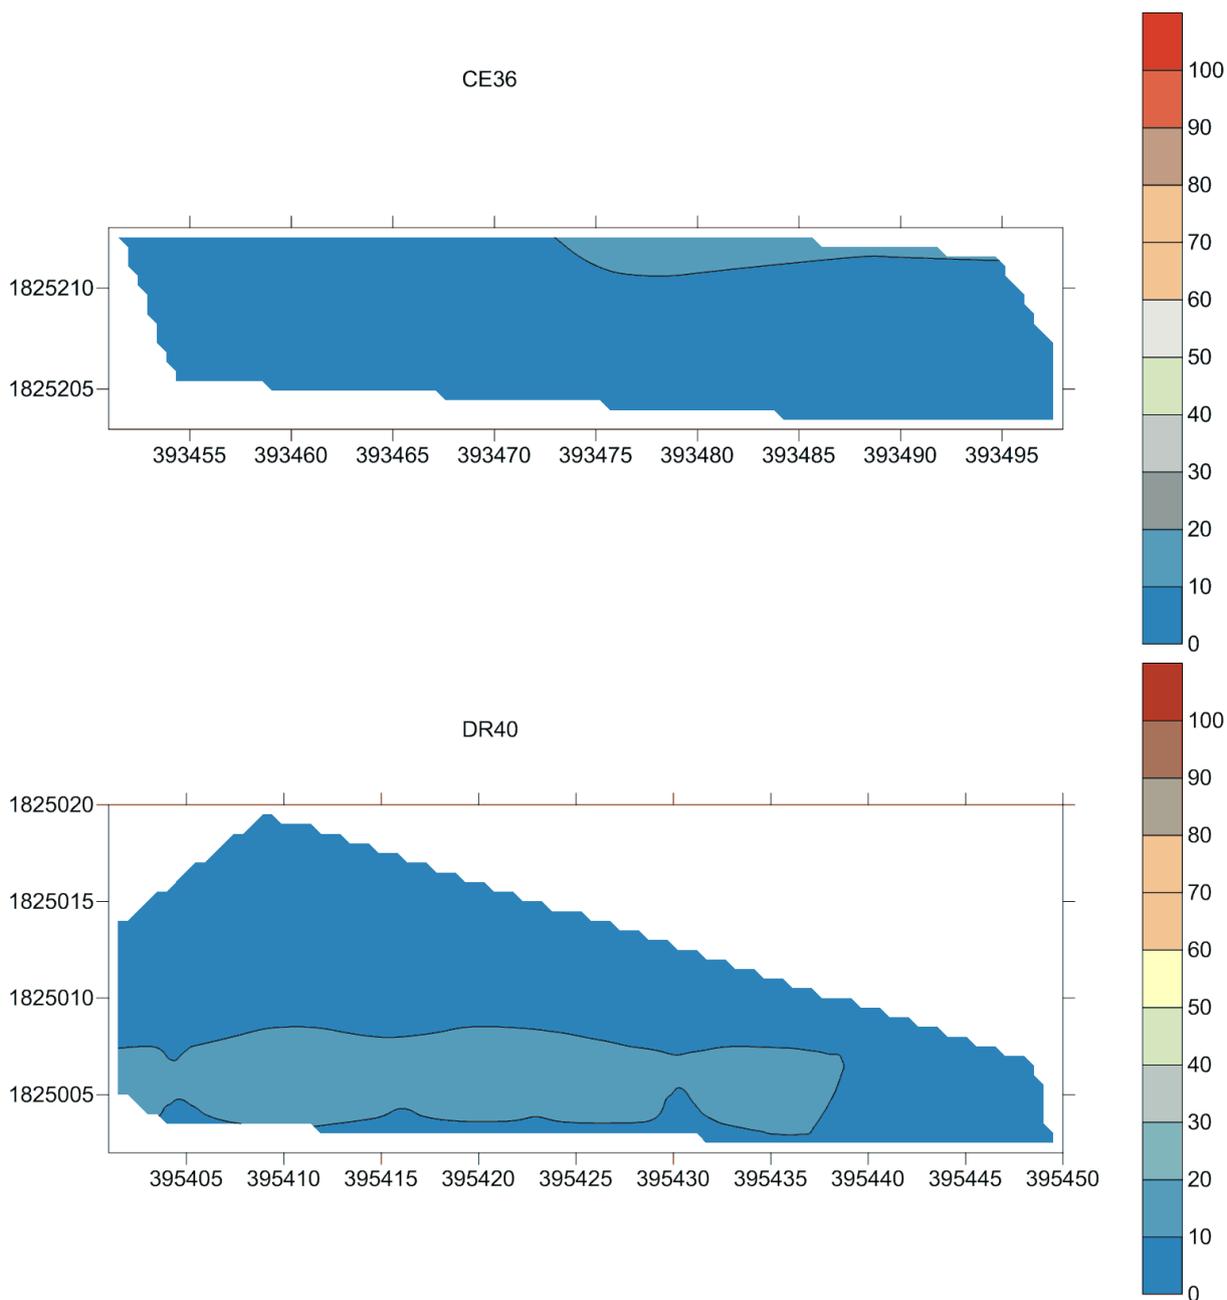
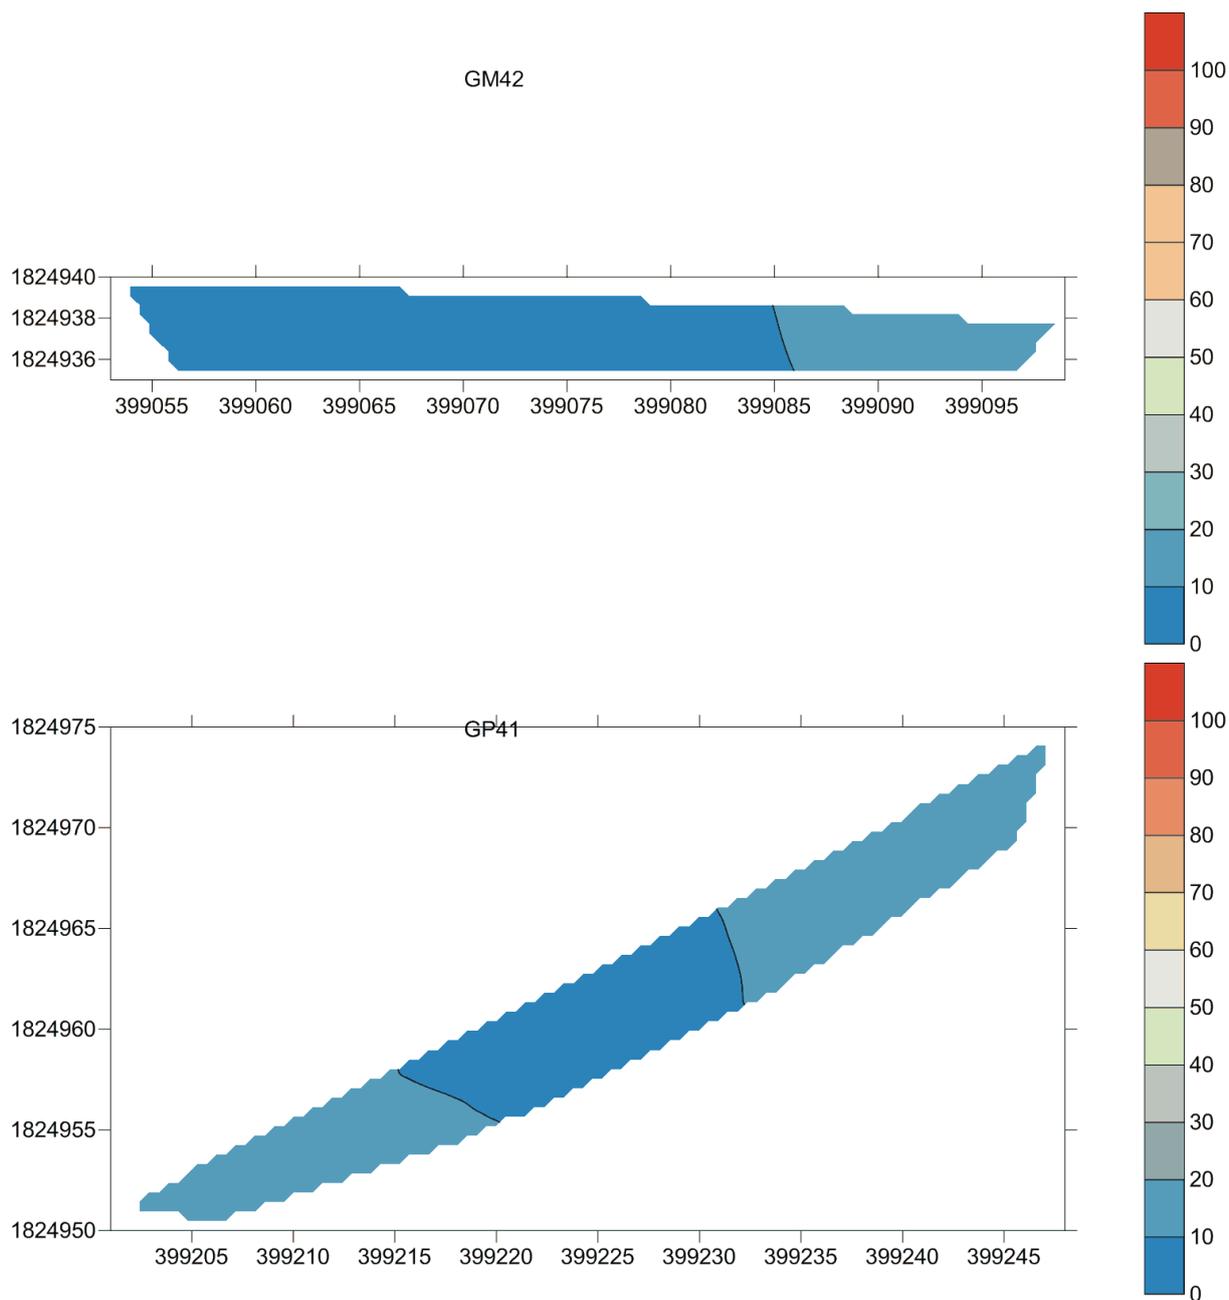
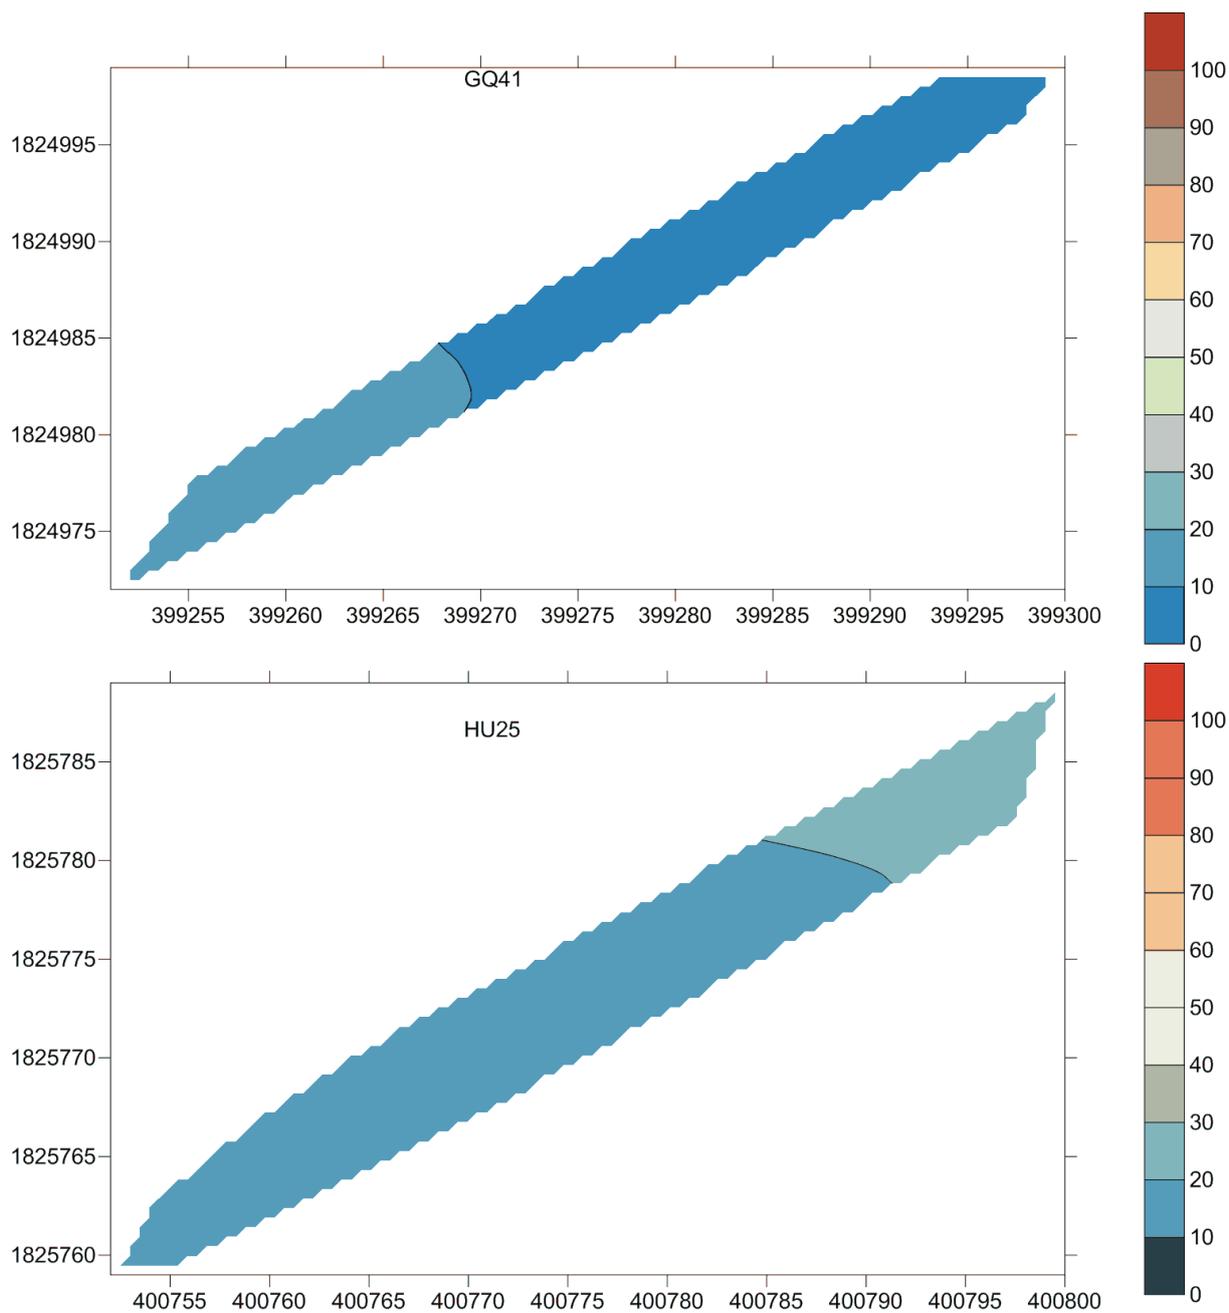
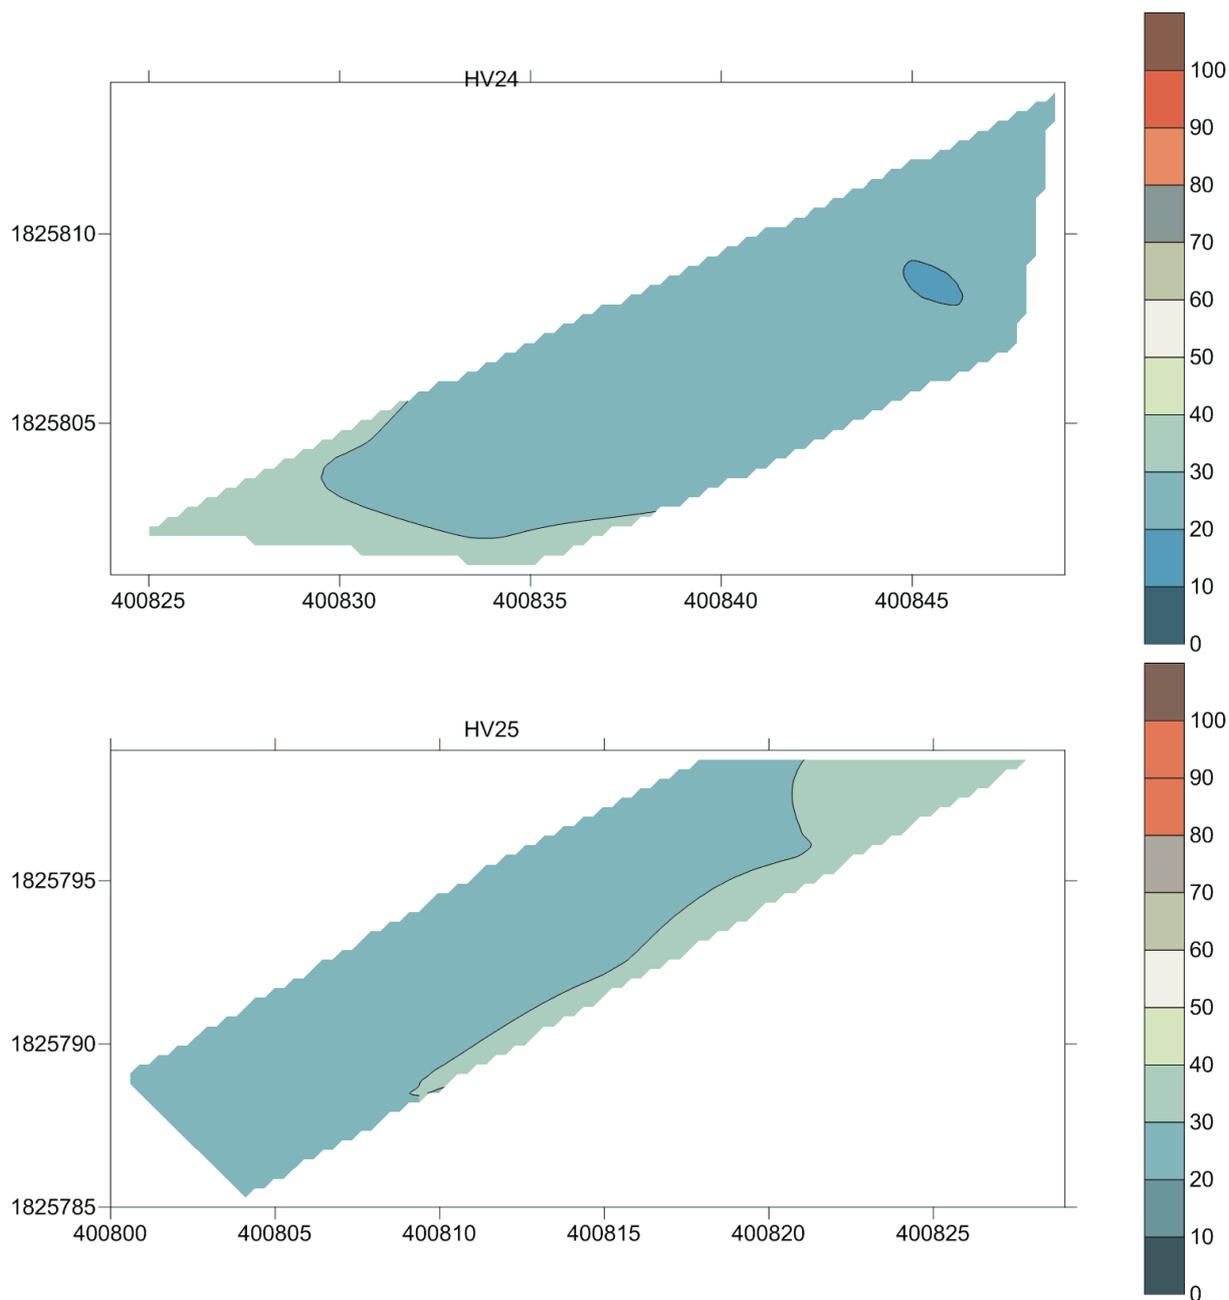
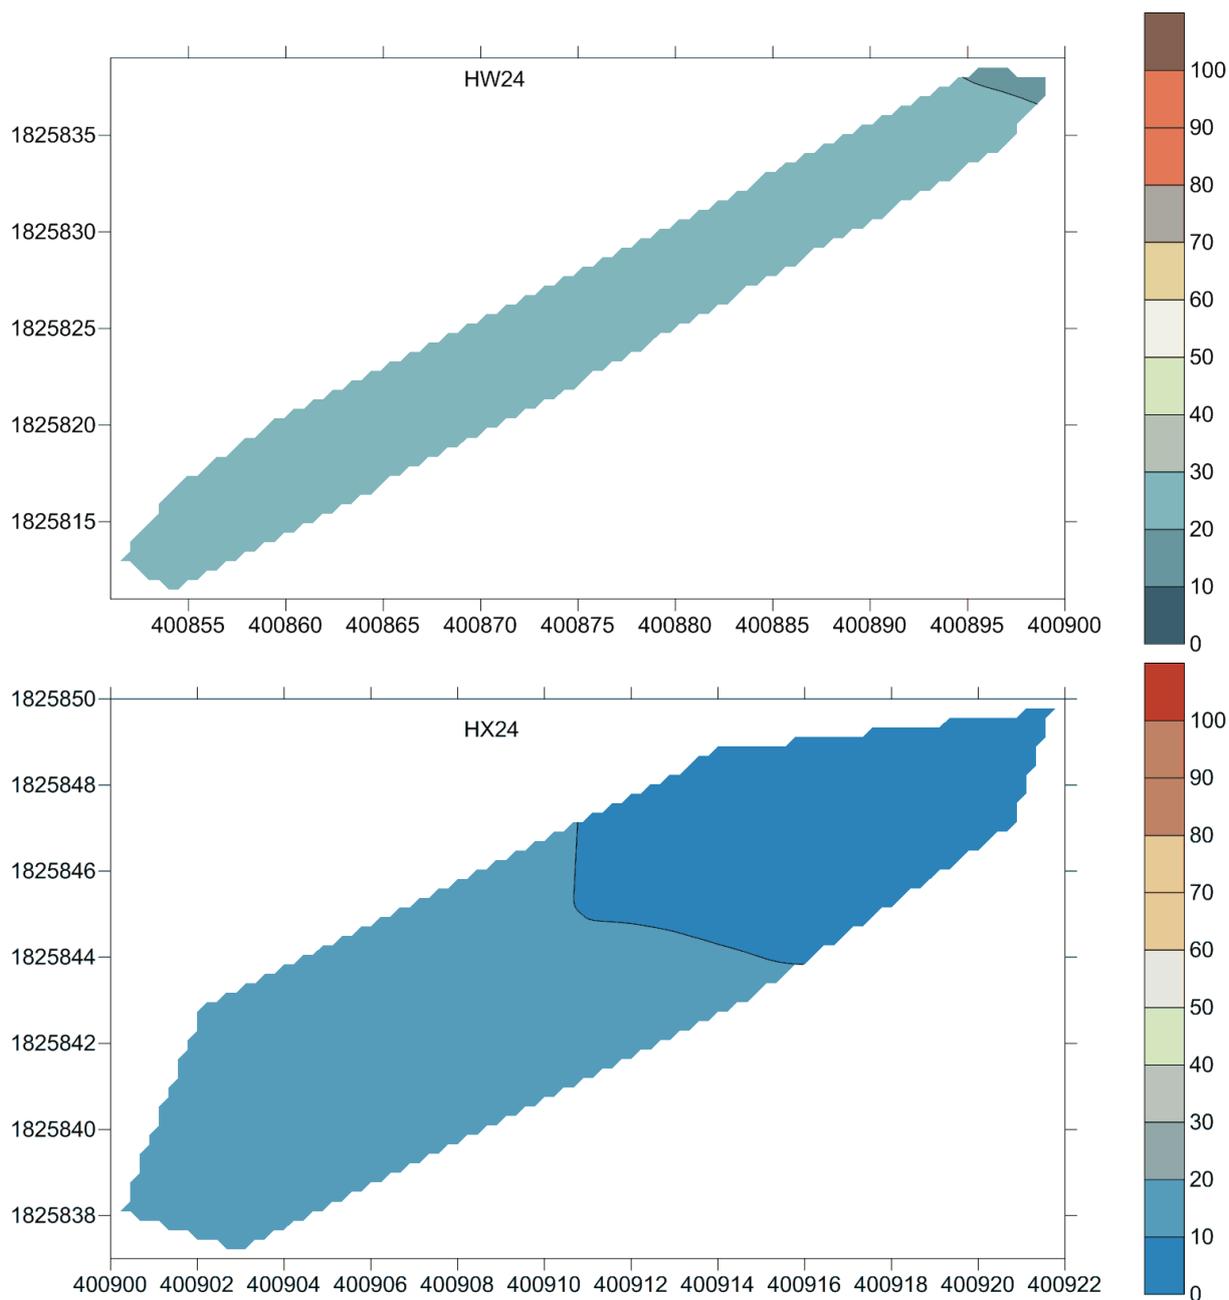
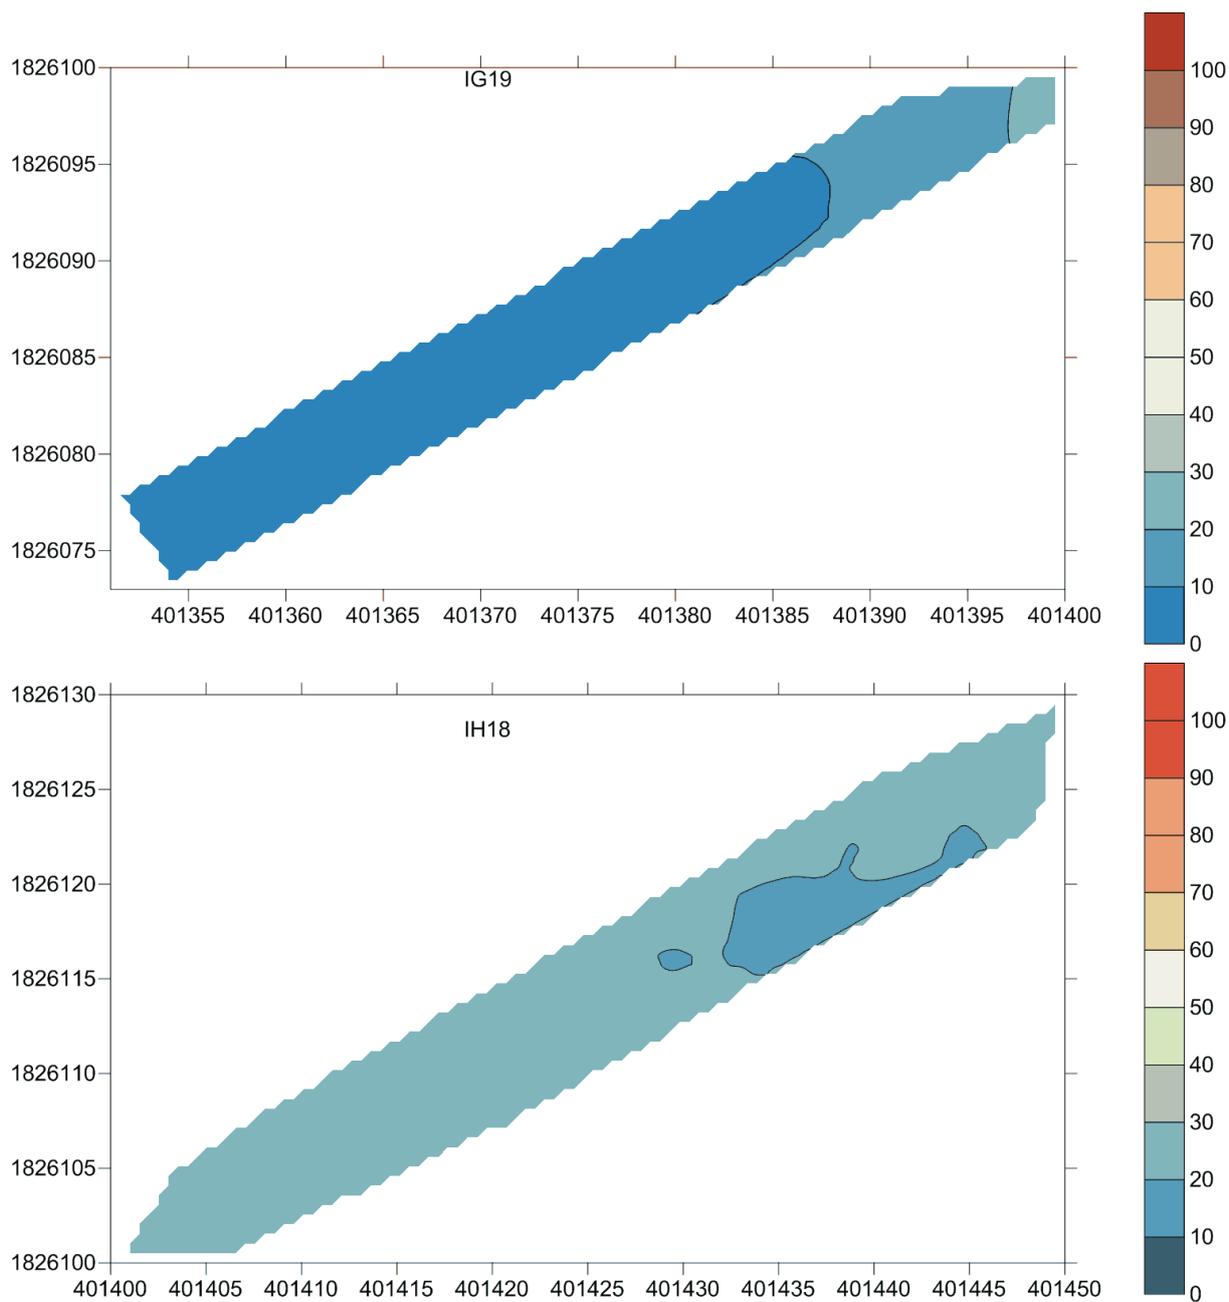
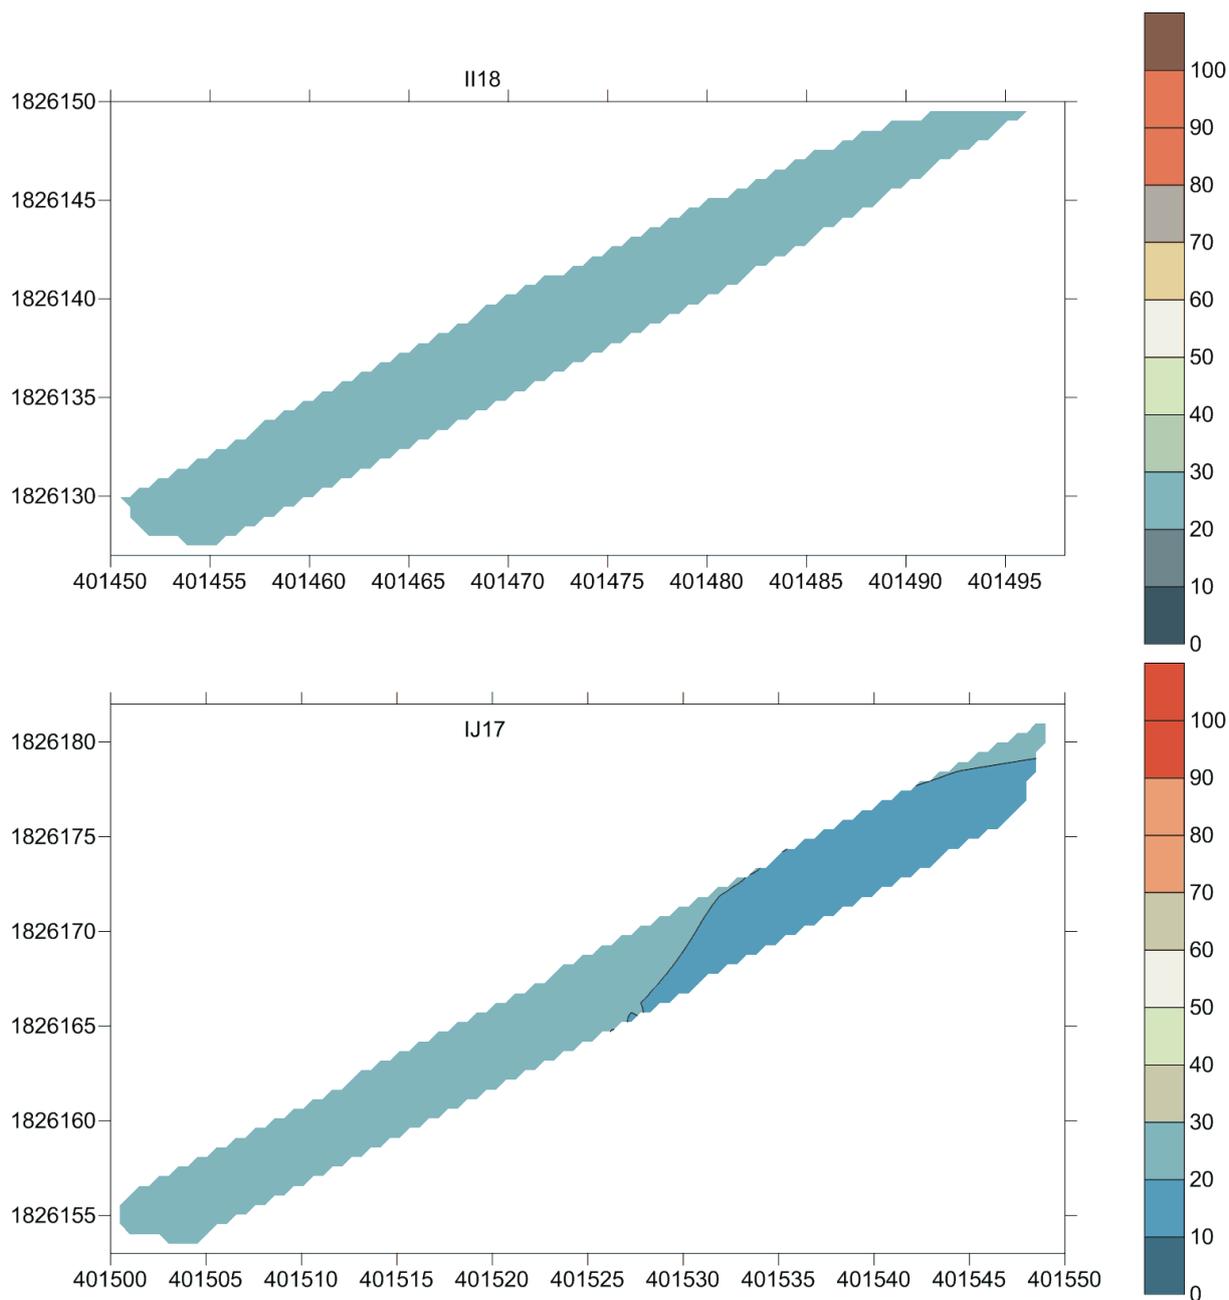
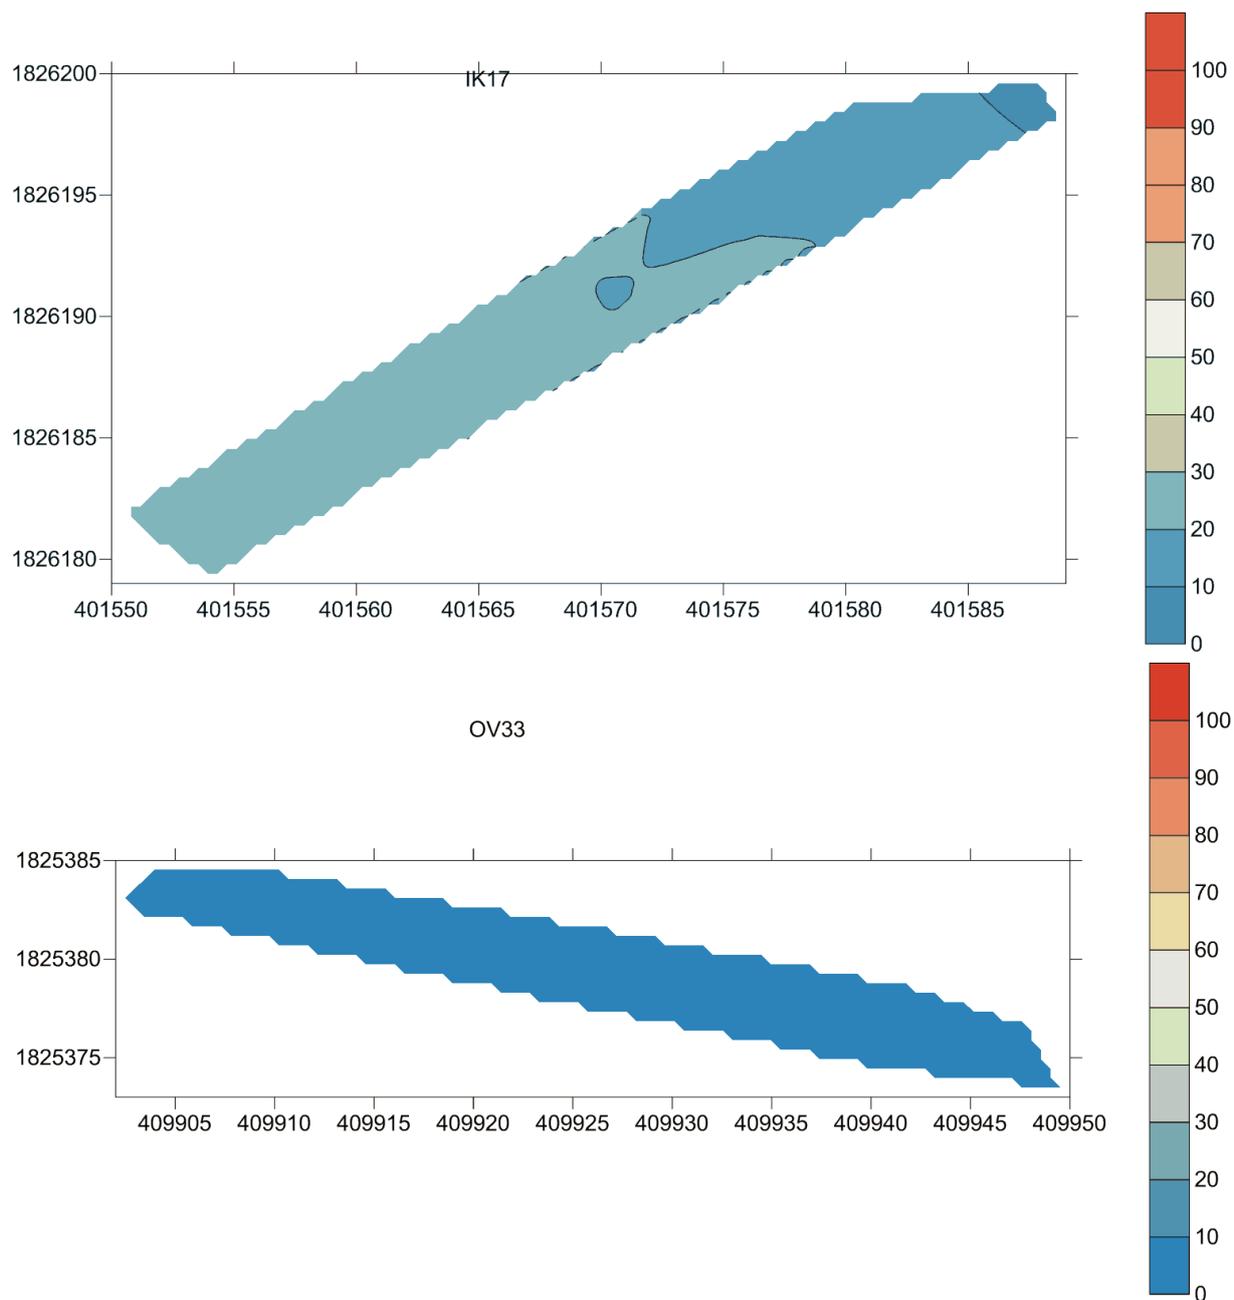
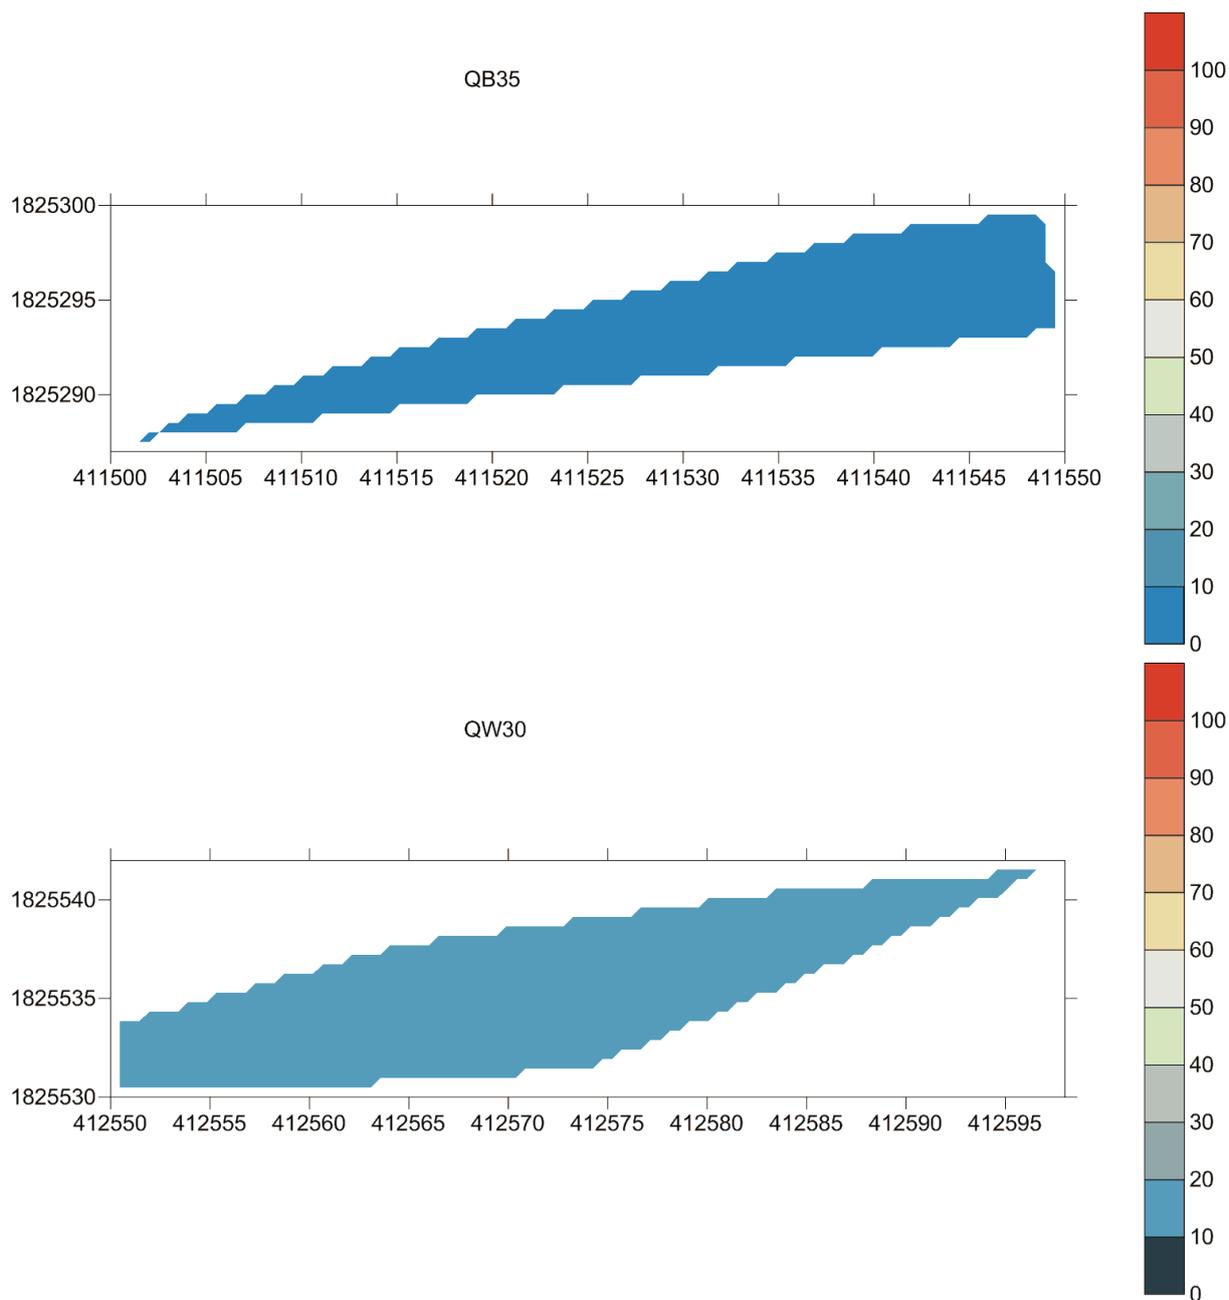
Le bloc 4 commence par de faibles résistivités, inférieures à 10 ohm.m qui augmentent progressivement à l'Est pour atteindre 20 à 30 ohm.m. Par la suite les résistivités baissent à nouveau et sont généralement inférieures à 10 ohm.m. Cette partie de la digue présente des hétérogénéités assimilables à des cavités et à des dégradations transversales.

Pour traiter ces zones de dégradations localisées, nous recommandons alors une purge du premier mètre supérieur du remblai qui sera remplacée par des couches de sols plus résistant et 25 à 50 cm d'une couche de roulement compactée à 95 % de l'OPM.

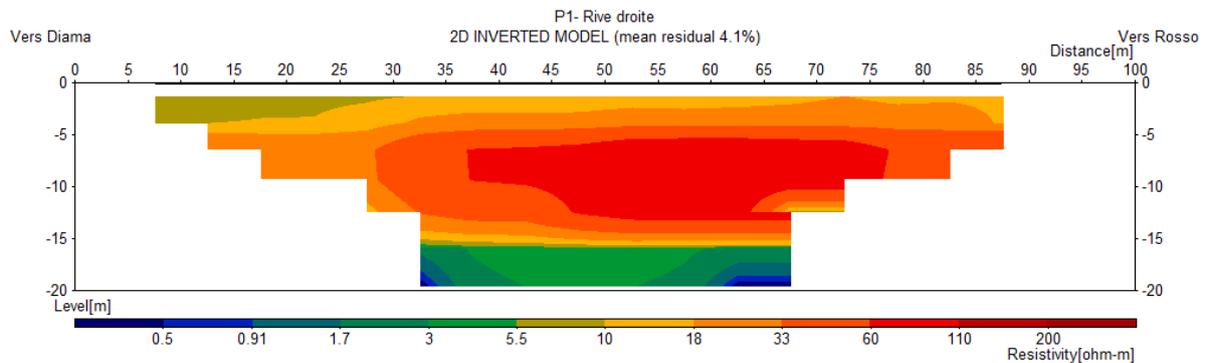
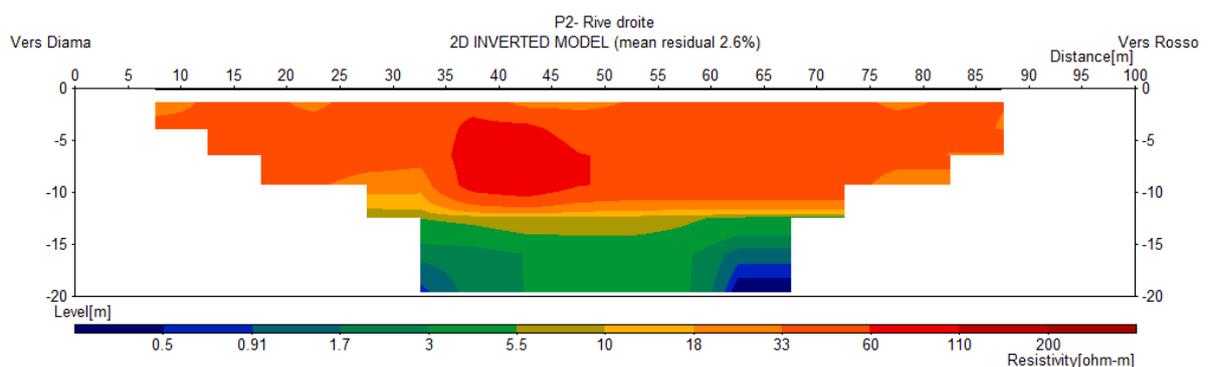
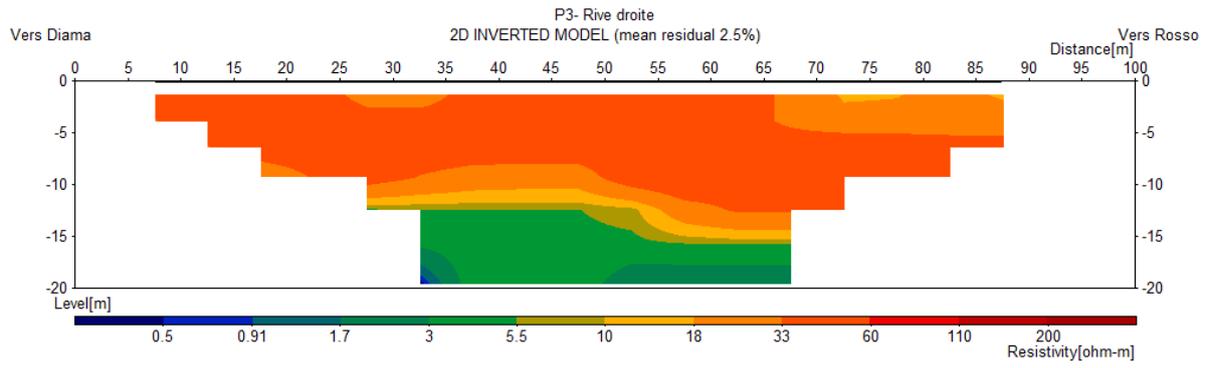
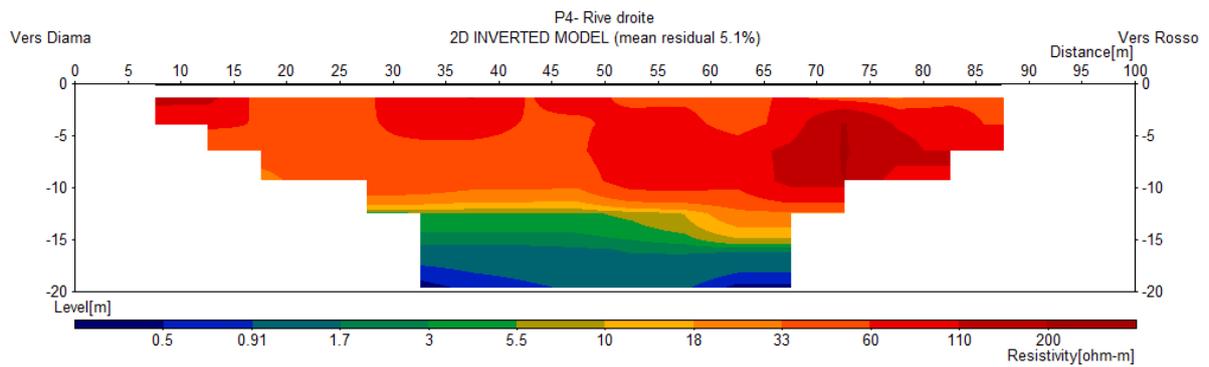
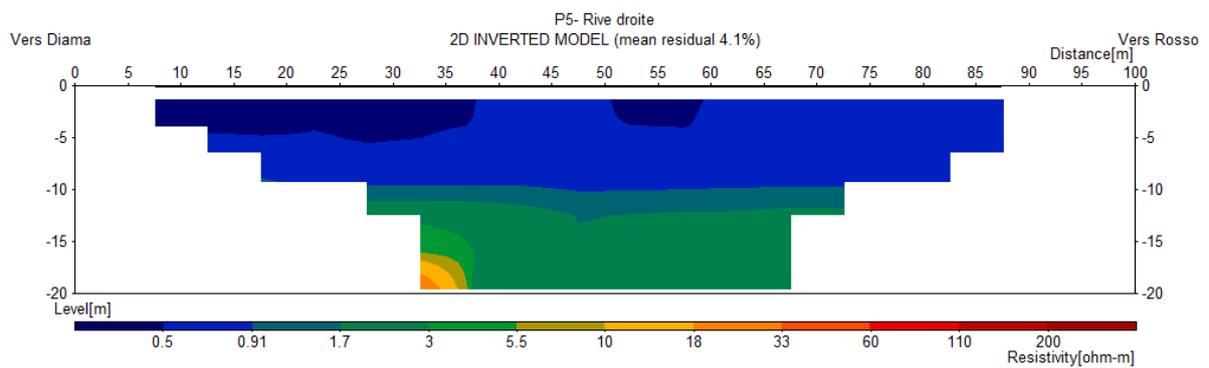
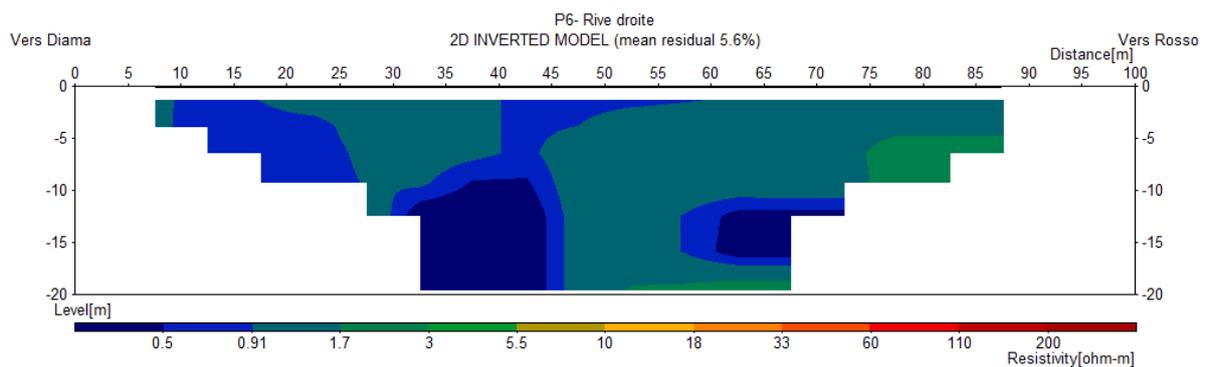
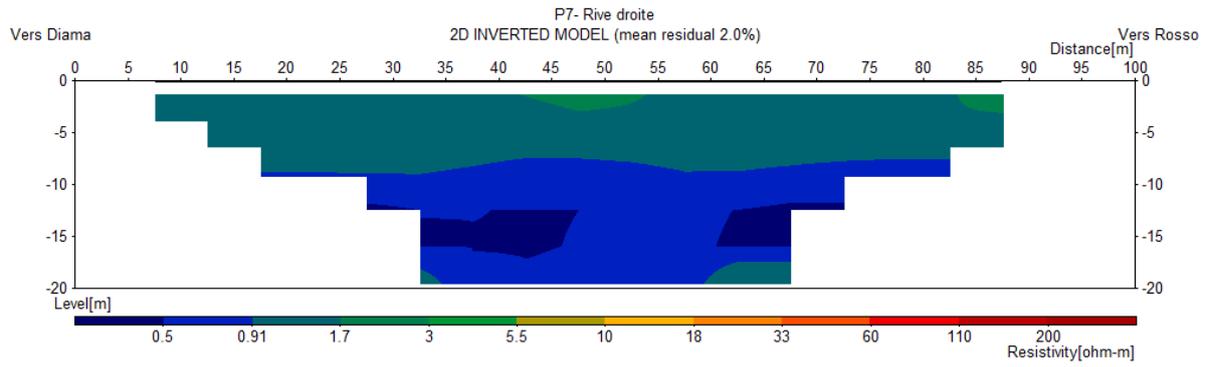
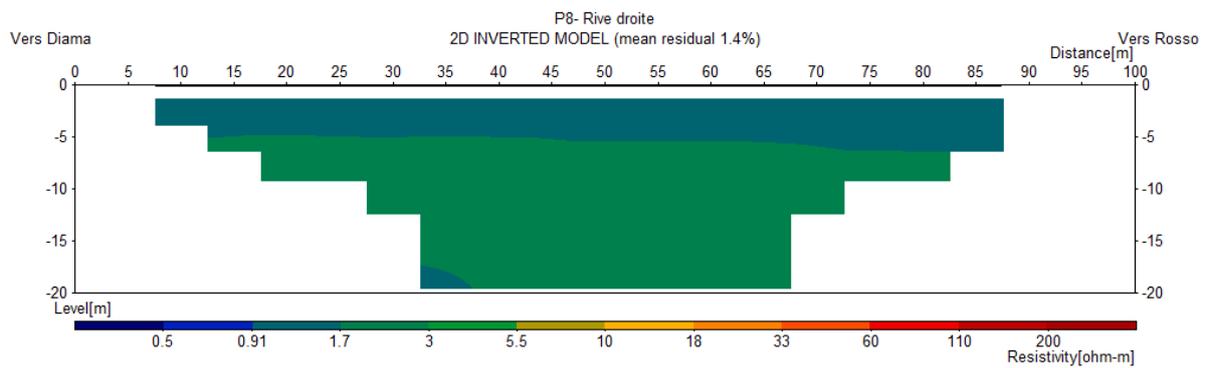
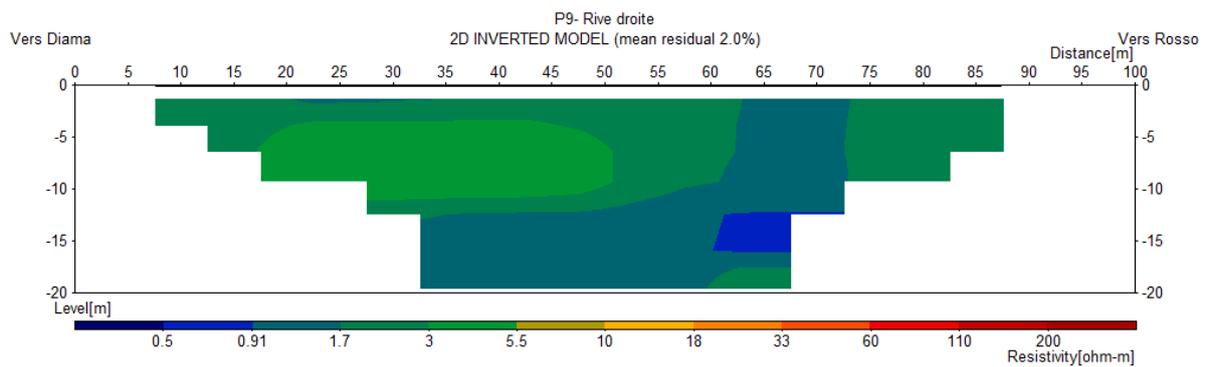
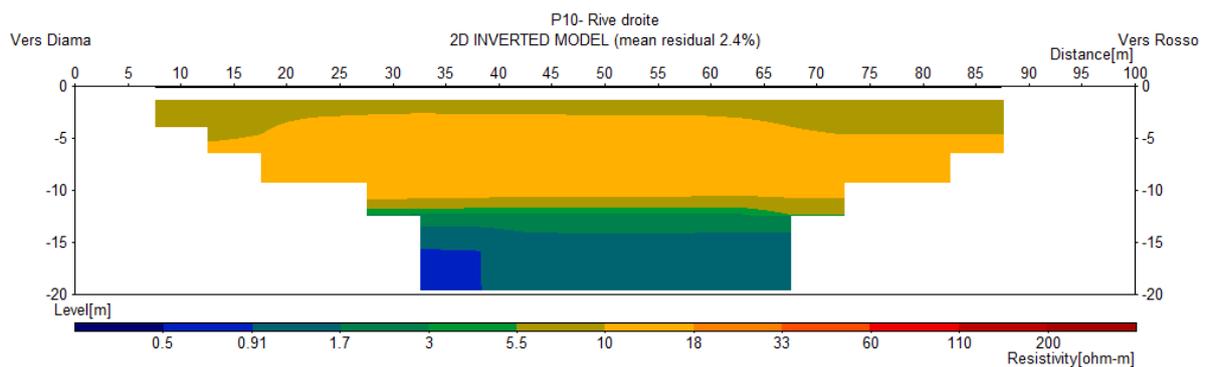
Les profils de résistivités obtenus après traitement sont représentés sur les figures ci-dessous :

A l'exception des profils P8 et P10, les profils ERT de P2 à P11, présentent localement de légères variations de résistivités dans les premiers à deuxièmes mètres assimilables à des dégradations.

Le profil P12 montre une dégradation du terrain dans sa partie centrale.

Les profils ERT et électromagnétiques réalisés sur la rive droite du barrage de Diama montrent de façon générale une homogénéité des formations souterraines en place dans les cinq premiers mètres sauf sur quelques profils qui présentent de légères variations de résistivités assimilables à des dégradations.

Les dégradations observées le long de la rive droite du barrage se limitent essentiellement en surface et sont généralement constituées par des orniérages, des ravinements en talus et par des nids de poule.
