Projet de gestion intégrée des ressources en eau et de
développement des usages multiples dans le bassin du
fleuve Sénégal 2^{ème} Phase - PGIRE II

Etudes de réparation et de consolidation des
endiguements en rive droite et rive gauche du fleuve
Sénégal de Diama à Rosso

Diagnostic physique des ouvrages rive droite

Juillet 2018

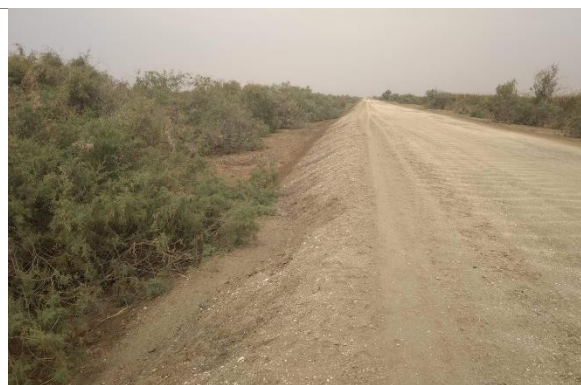
Du Pk34,5 au Pk36,4 : Une érosion du talus provoquée par la circulation de véhicules contre le pied de talus.

Sapement du pied de talus au droit d'un marigot

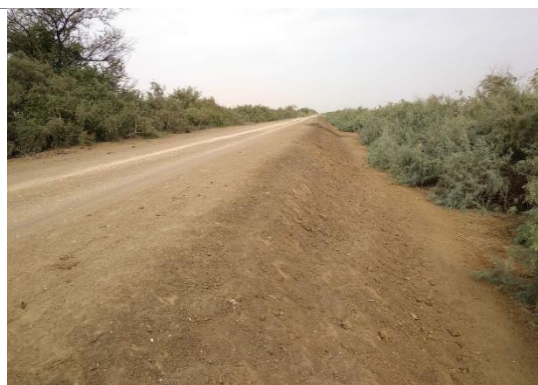
Du Pk64,250 au Pk68,750 : Une érosion prononcée du talus côté protégé provoquée par le piétinement par le bétail.

Erosion du talus liée au piétinement par le bétail

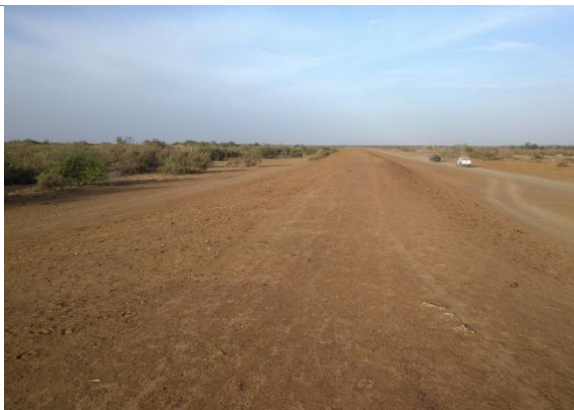
Sur la digue principale rive droite, ce phénomène est plus particulièrement marqué entre les Pk42 et le Pk87, linéaire souvent dépourvu de végétation en pied de talus côté protégé. Sur la zone d'étude, les vents dominants en provenance nord-est /nord-nord-est et l'absence de végétation en pied côté protégé semblent accentuer le phénomène d'érosion de la digue.

Réduction du gabarit de la digue du fait de son exposition et de l'absence de végétation en pied

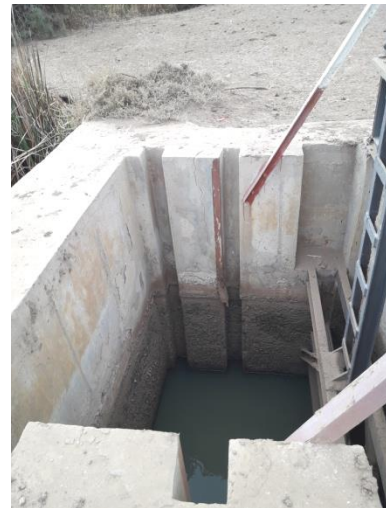
Le béton de la partie basse de la chambre de vanne est délavé

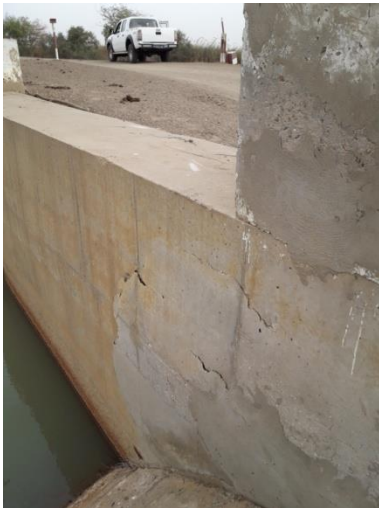
Décollement du ragrage du voile aval (côté Diama)

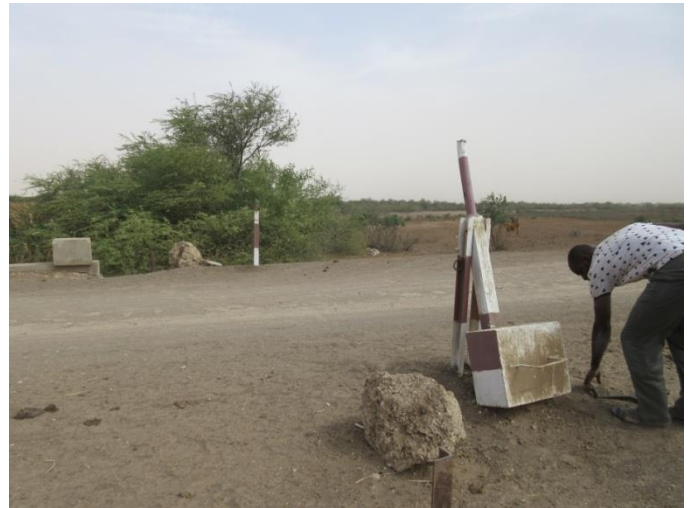
Barière de pluie hors d'usage.

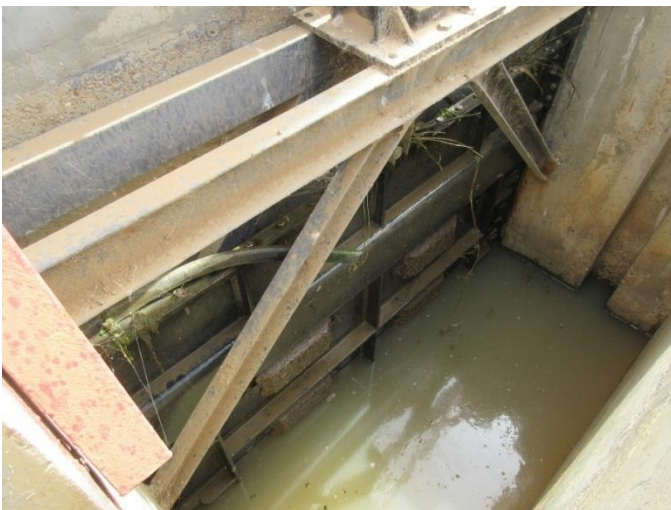
Nous avons également pu constater sur Bell 1 que le cliquet de la roue à rochets est usé et ne fonctionne plus, ce qui pose un problème de sécurité lors de l'ouverture de la vanne avec un risque de chute brutale.

La partie basse de la liaison entre la crémaillère et l'axe d'arrêt, qui se trouve dans la zone de marnage, présente des tâches de rouille superficielles alors que la vanne a été installée il y a moins de 3 ans.

Joint d'étanchéité frontal déchiré. On peut distinguer les anodes sacrificielles

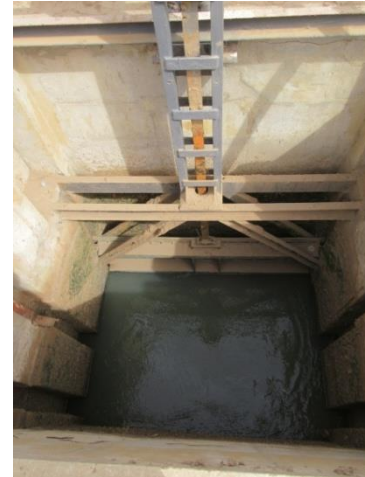
Vue de la potence, de la crémaillère, du plat métallique rouillé et de la poutre frontale

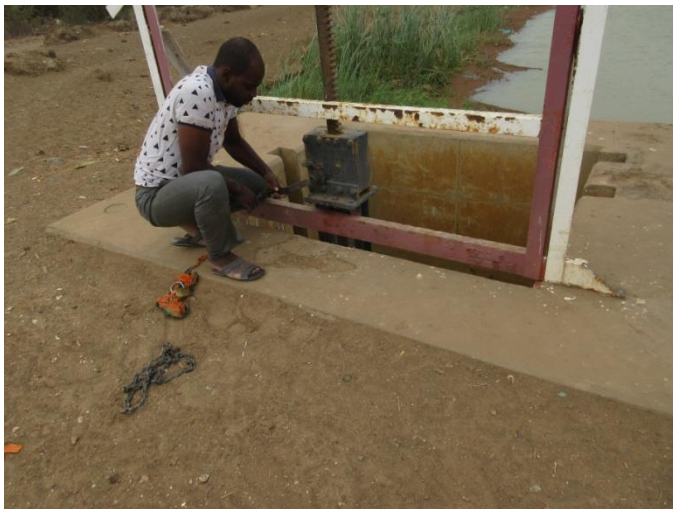
**La position du cric est trop basse.
La manivelle touche le béton**

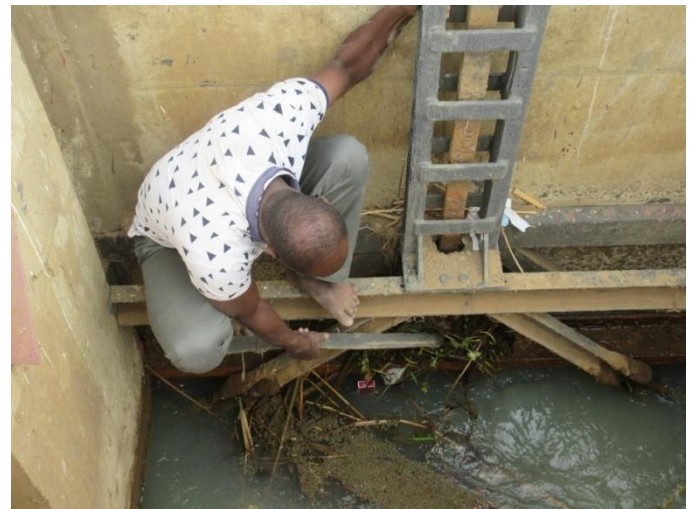
**Les typhas et débris gênent le bon
fonctionnement de la vanne**

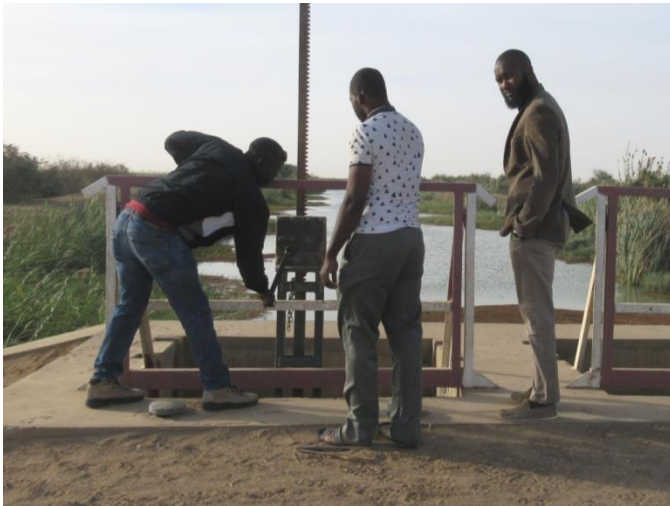
La manivelle affleure la lisse du garde-corps

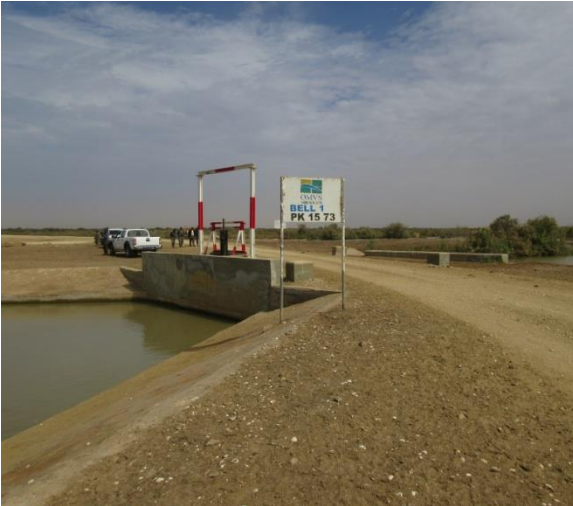
Vue de l'ouvrage en venant de Diama, depuis « l'aval ». On observe les ragréages sur le mur

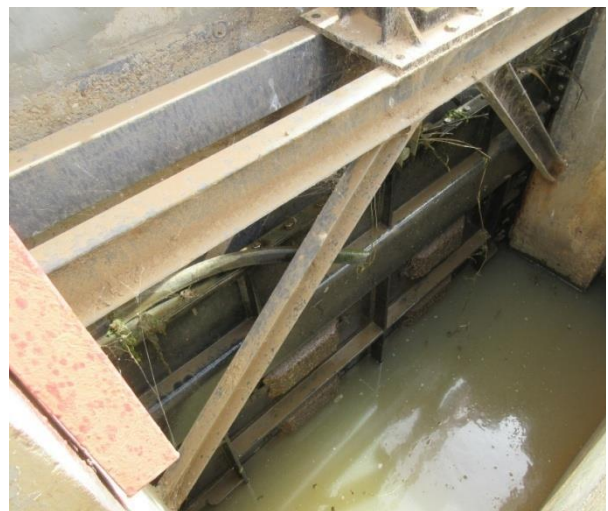
Depuis leur mise en place, ces vannes fuient. Sur la vanne de Bell 1, nous avons pu constater que le joint supérieur est arraché. Suite à ces fuites, les joints ont été remplacés à plusieurs reprises et

Joint d'étanchéité déchiré. On distingue les anodes sacrificielles

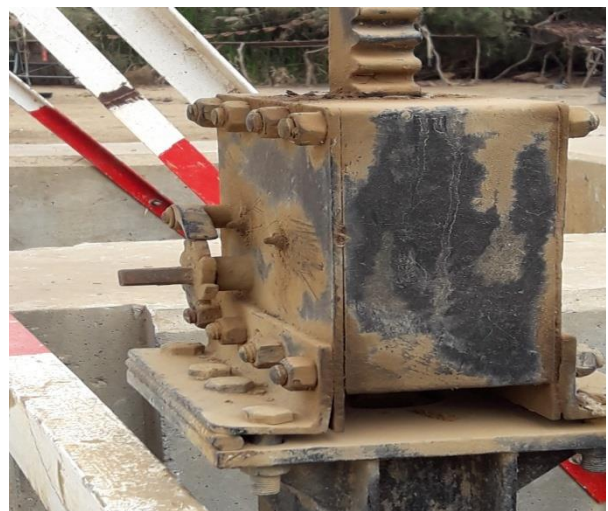
Calage du cric à manivelle sur la potence à l'aide de fers à béton.

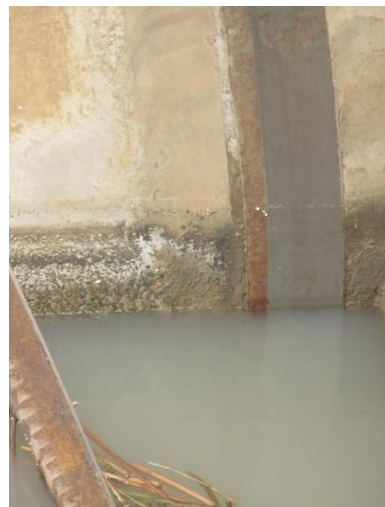
Vannes à segment : béton immergé délavé et guide oxydé

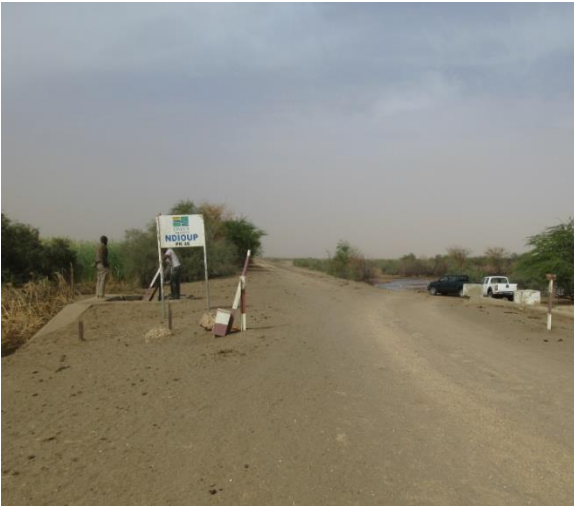
Vue de l'ouvrage en venant de Rosso. On remarque que la barrière de pluie est détruite

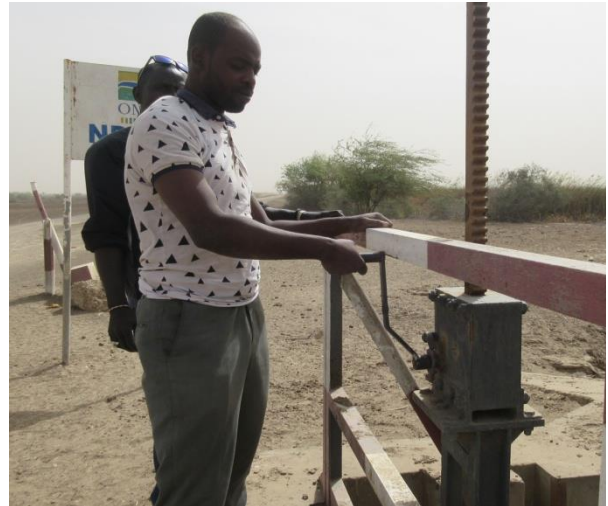
La manivelle touche la lisse supérieure du garde-corps

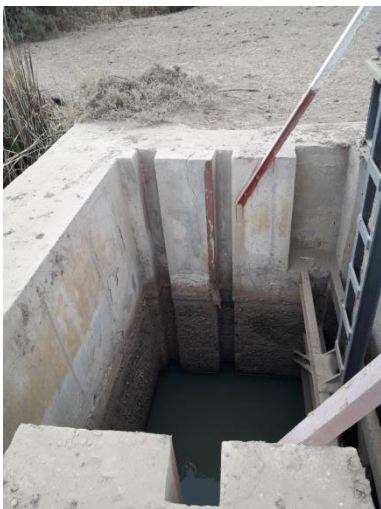
Le béton immergé de la chambre de vanne est délavé

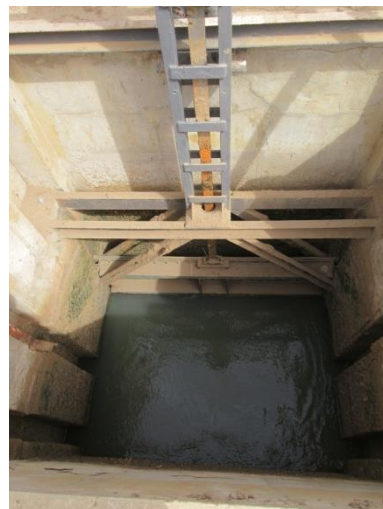
On note la corrosion du plat métallique qui fait la jonction entre la crémaillère et la poutre frontale.

Vue de la potence, de la crémaillère, du plat métallique rouillé et de la poutre frontale

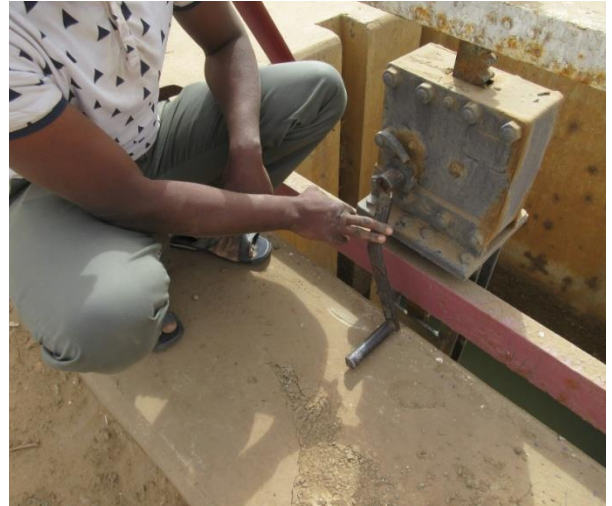
La vanne est très difficilement manœuvrable.
La manivelle est bloquée par le béton !

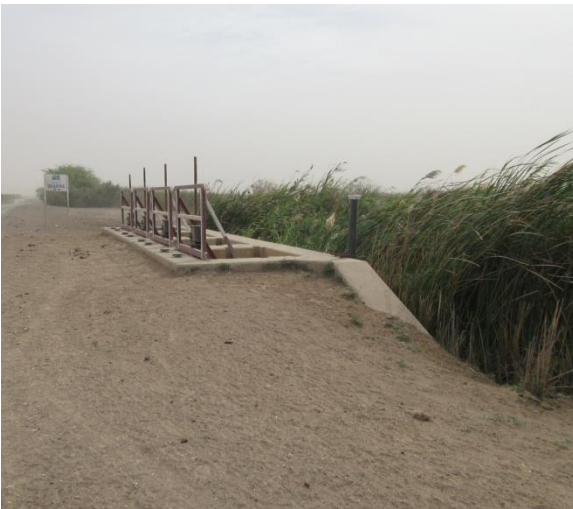
Vue de l'ouvrage depuis l'amont. Le canal est envahi par les typhas. On remarque le limnimètre.

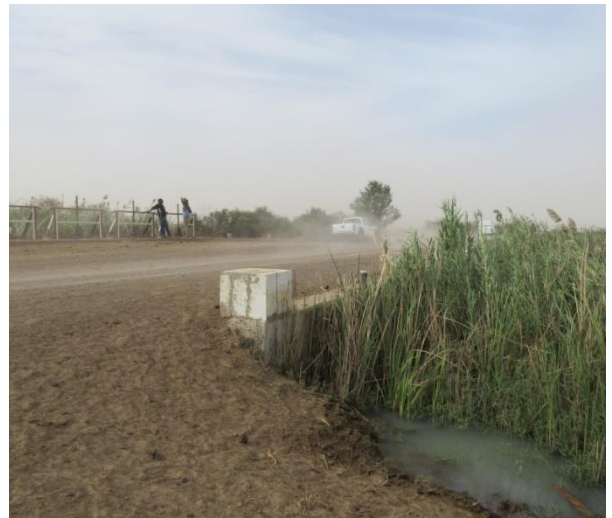
Vue de l'ouvrage depuis l'aval. L'écoulement est grandement obstrué par les typhas.

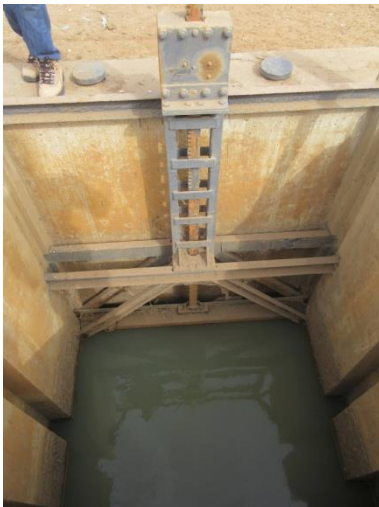
Chambre de vanne. Le béton est en très bon état.

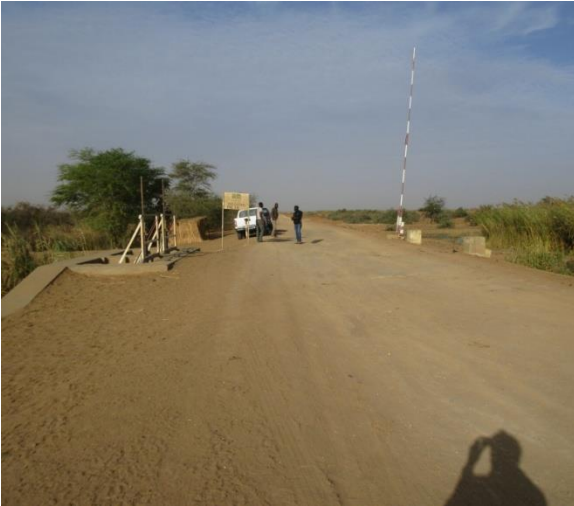
Vue de l'ouvrage en venant de Rosso. La barrière de pluie est fonctionnelle

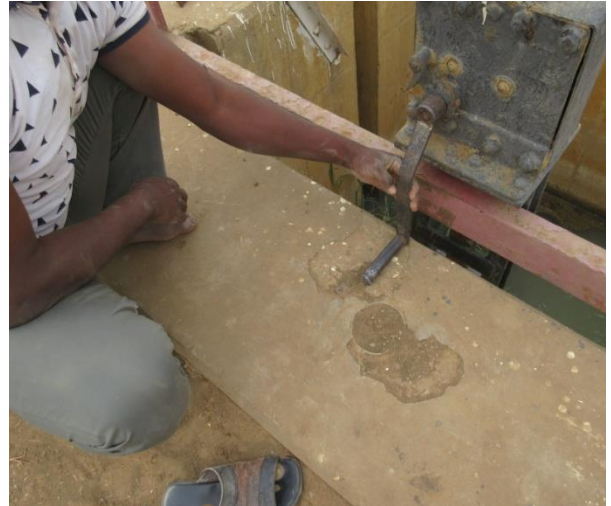
La manivelle touche le béton

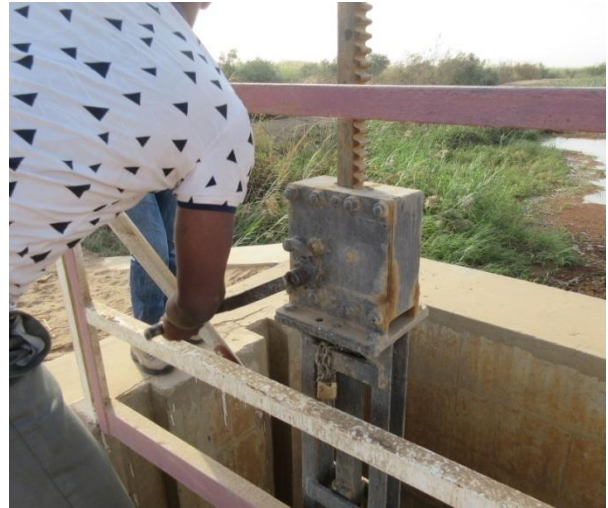
La manivelle frotte contre la lisse du garde-corps, occasionnant des blessures à la main.
