**PROJET DE GESTION INTEGREE DES RESSOURCES EN
EAU ET DE DEVELOPPEMENT DES USAGES MULTIPLES
DANS LE BASSIN DU FLEUVE SENEGAL- DEUXIEME PHASE
(PGIRE II)**

VOLET « CARTOGRAPHIE DU BASSIN DU FLEUVE SENEGAL »

**Rapport Final de Contrôle qualité des
Images Satellite des Lots 1, 2 et 3**

17/04/2019

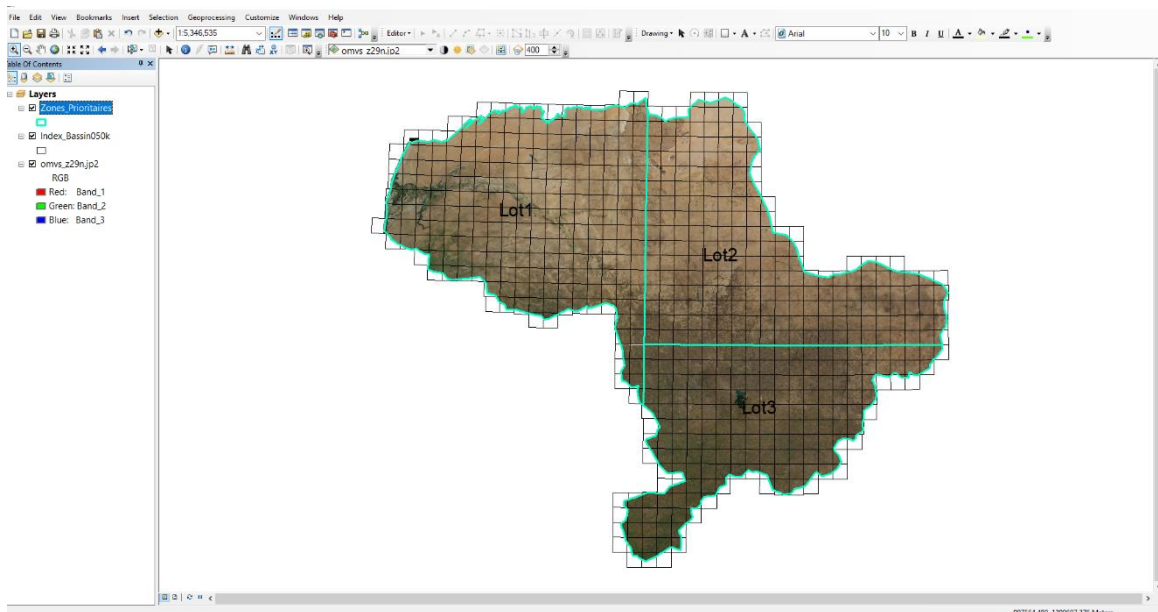
Couverture images satellite des lots 1, 2 et 3

Le contrôle montre que les images satellites des lots 1, 2 et 3 a une superficie de 424 367Km² ce qui couvre l'entièreté de la surface du bassin du Fleuve Sénégal indiquée dans le cahier de charges.

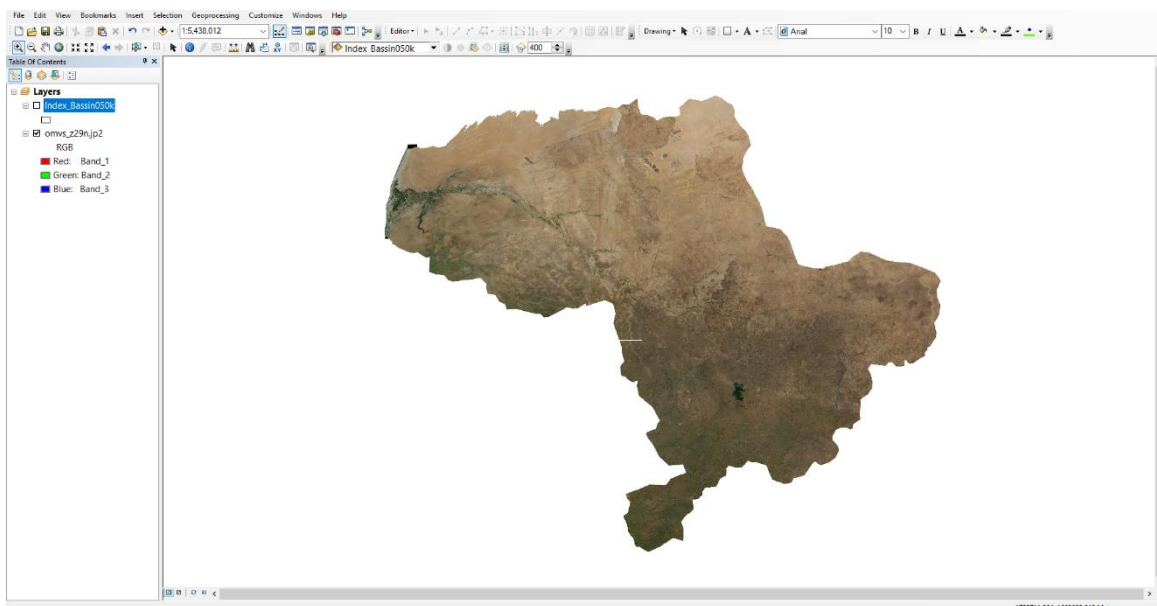
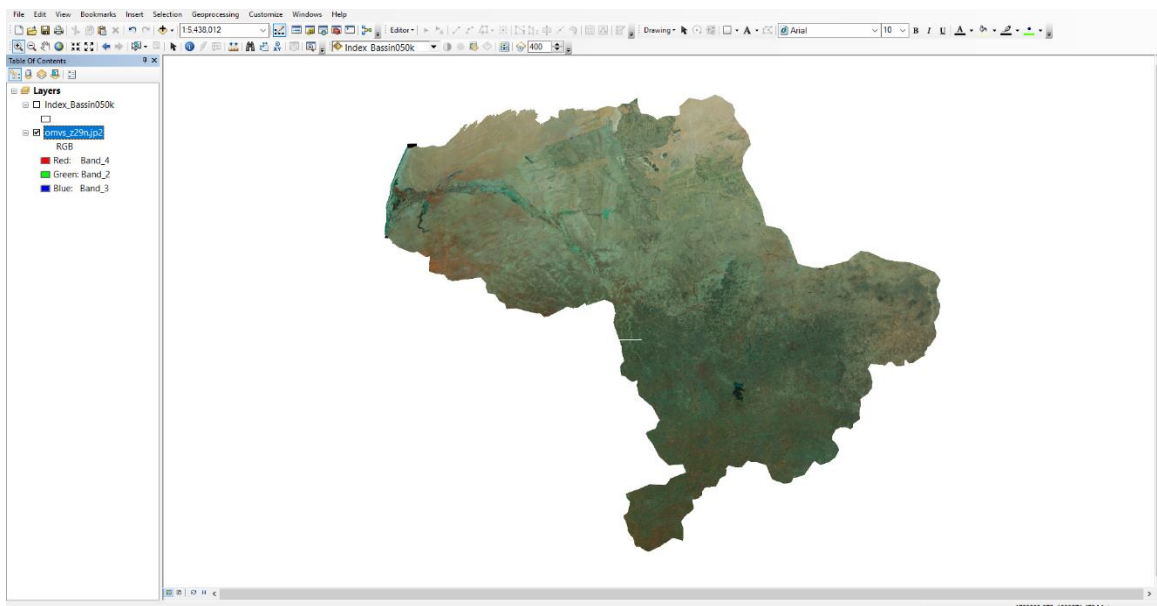
Mosaïque globale d'orthoimages satellitaires sur l'ensemble du BFS (Couleurs naturelles)

Mosaïque globale d'orthoimages satellitaires sur l'ensemble du BFS (Couleurs Infra-rouge)

La mosaïque Global présente une radiométrie harmonisée et homogène continu sur la totalité du BFS, néanmoins un gap a été constaté au niveau des dalles Dalafi 4c et Dalafi 4d. Le fournisseur est demandé de reproduire et livrer la mosaïque Globale en couleurs naturelles et Infra-rouge.

La mosaïque globale d'orthoimage présente un gap au niveau des dalles Dalafi 4c et Dalafi 4d. Le fournisseur est demandé de reproduire et livrer une nouvelle mosaïque globale en couleurs naturelles et Infra-rouge.

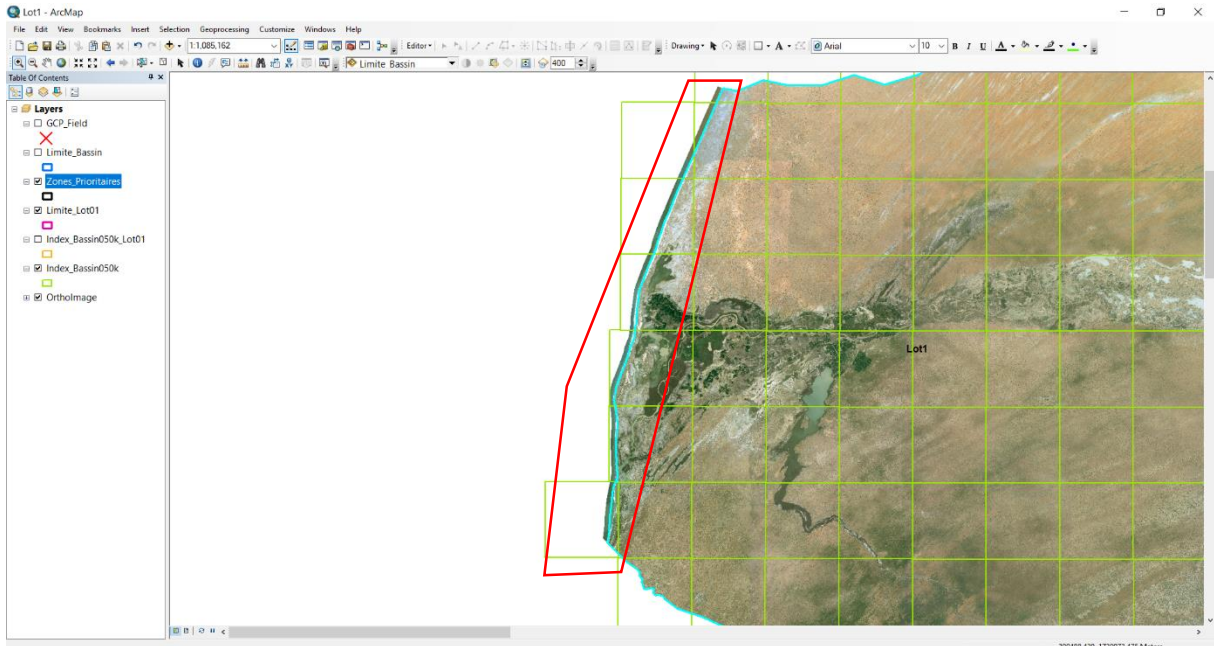
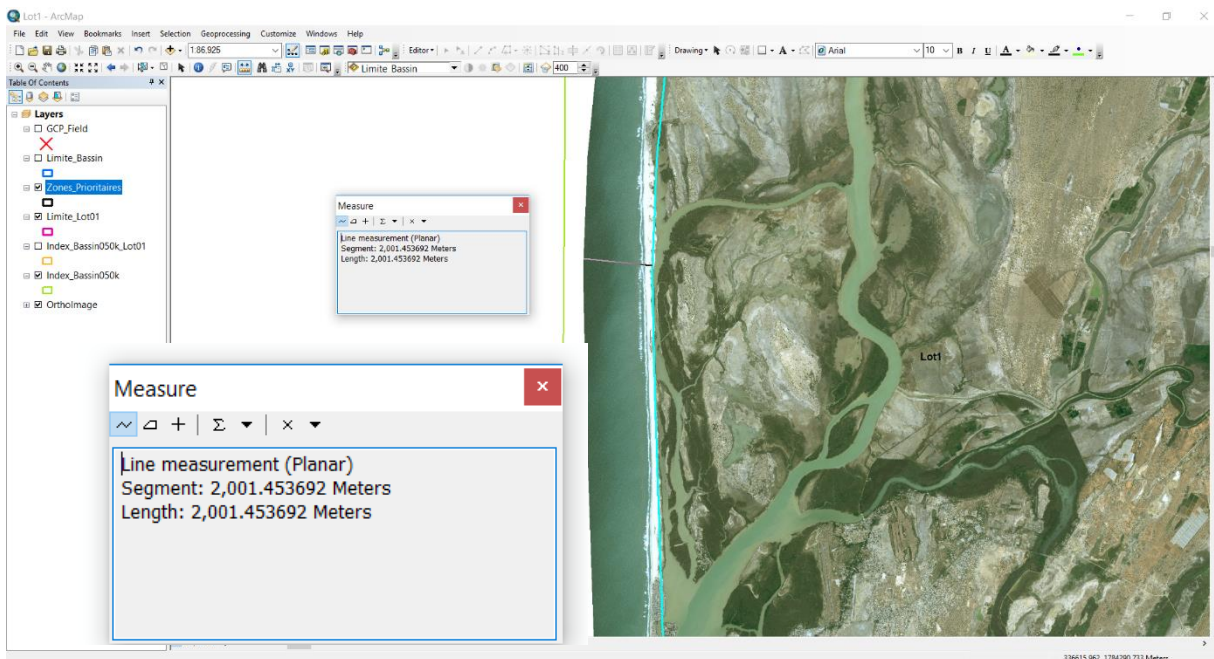
En outre il a été identifié un buffer de 2km le long de la zone côtière ont été incluses à l'image du lot 1 et à la mosaïque globale d'orthoimage.

Buffer 2Km sur la zone côtière
