SUR LE "RIP-RAP" DU BARRAGE DE MANANTALI

Juillet 1993

Prof. Dr.-Ing. Timm Stückerath
(selon contrat OMVS du 30 Mars 1993)

EXPERTISE TECHNIQUE
SUR LE "RIP-RAP" DU BARRAGE DE MANANTALI

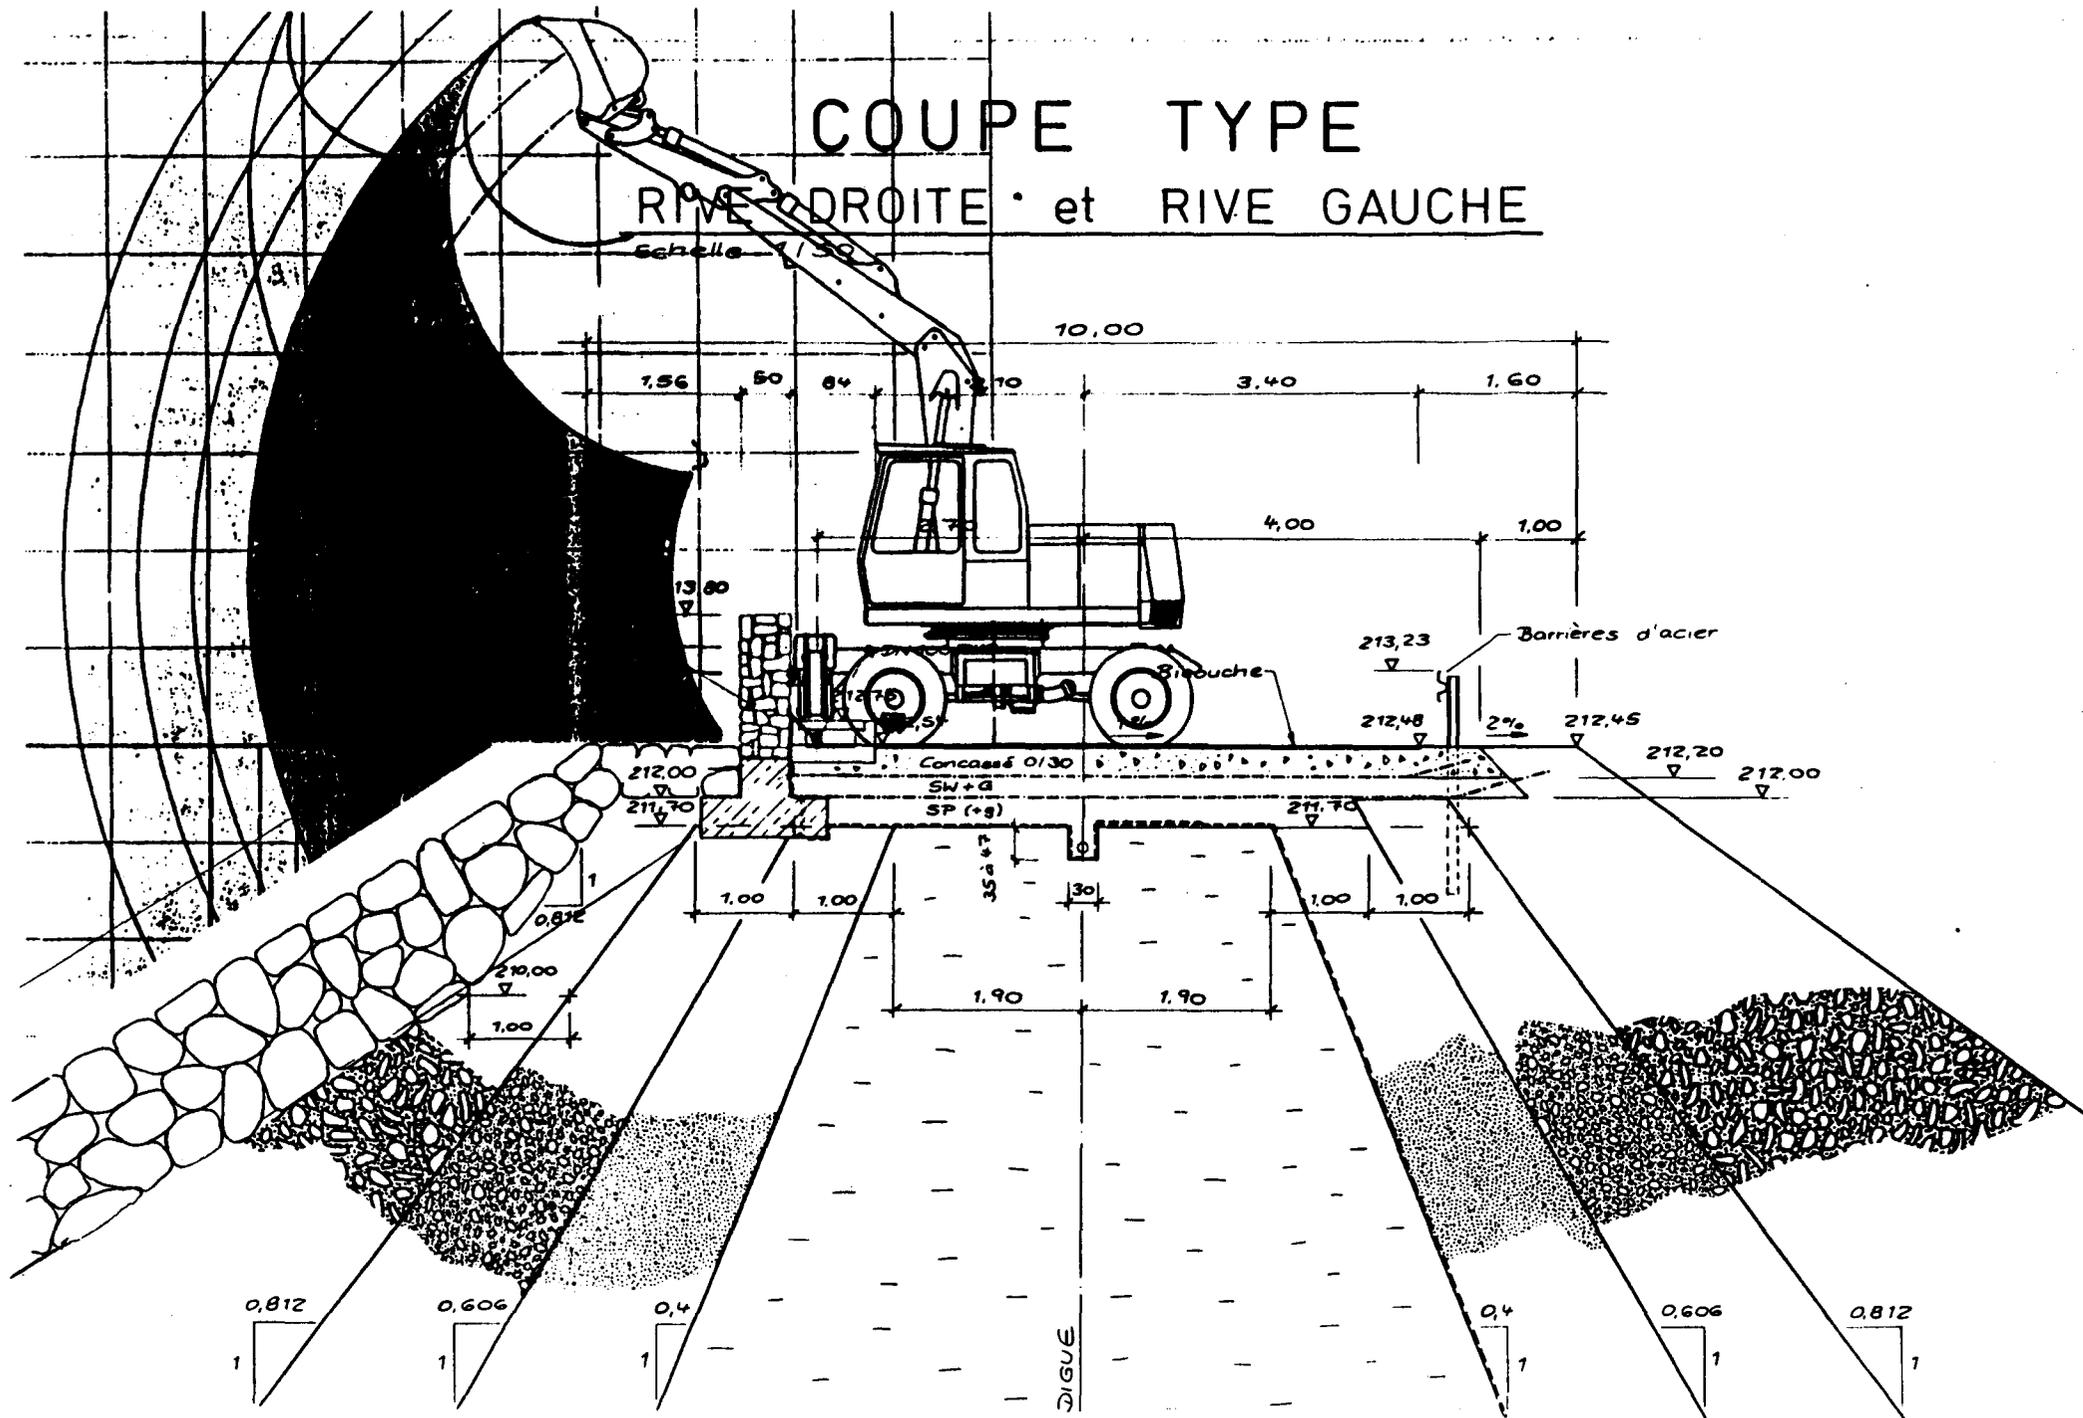
Comme on peut voir sur la photocopie (Fig. 6) la pelle de l'excavatrice était en mesure d'atteindre facilement le rip-rap. L'endroit de l'échantillon G1 est représenté sur Fig. 7.

Fig. 6: Crête de la digue
