LE PARC NATIONAL DU DIAWLING (MAURITANIE) : INFRASTRUCTURES HYDRAULIQUES POUR LA RESTAURATION D'UNE PLAINE D'INONDATION ET LA CRÉATION D'UN ESTUAIRE ARTIFICIEL

L'hydrologie du bas-delta du fleuve Sénégal a été totalement modifiée par la mise en service du barrage de Diama et de ses digues annexes. Ceci a eu des impacts écologiques et sociaux considérables. L'article décrit les infrastructures hydrauliques construites et leur mode d'opération dans le cadre de la mise en œuvre du plan directeur d'aménagement d'une aire protégée dans le bas-delta mauritanien. Les résultats préliminaires de cet essai de restauration d'un écosystème sont présentés.

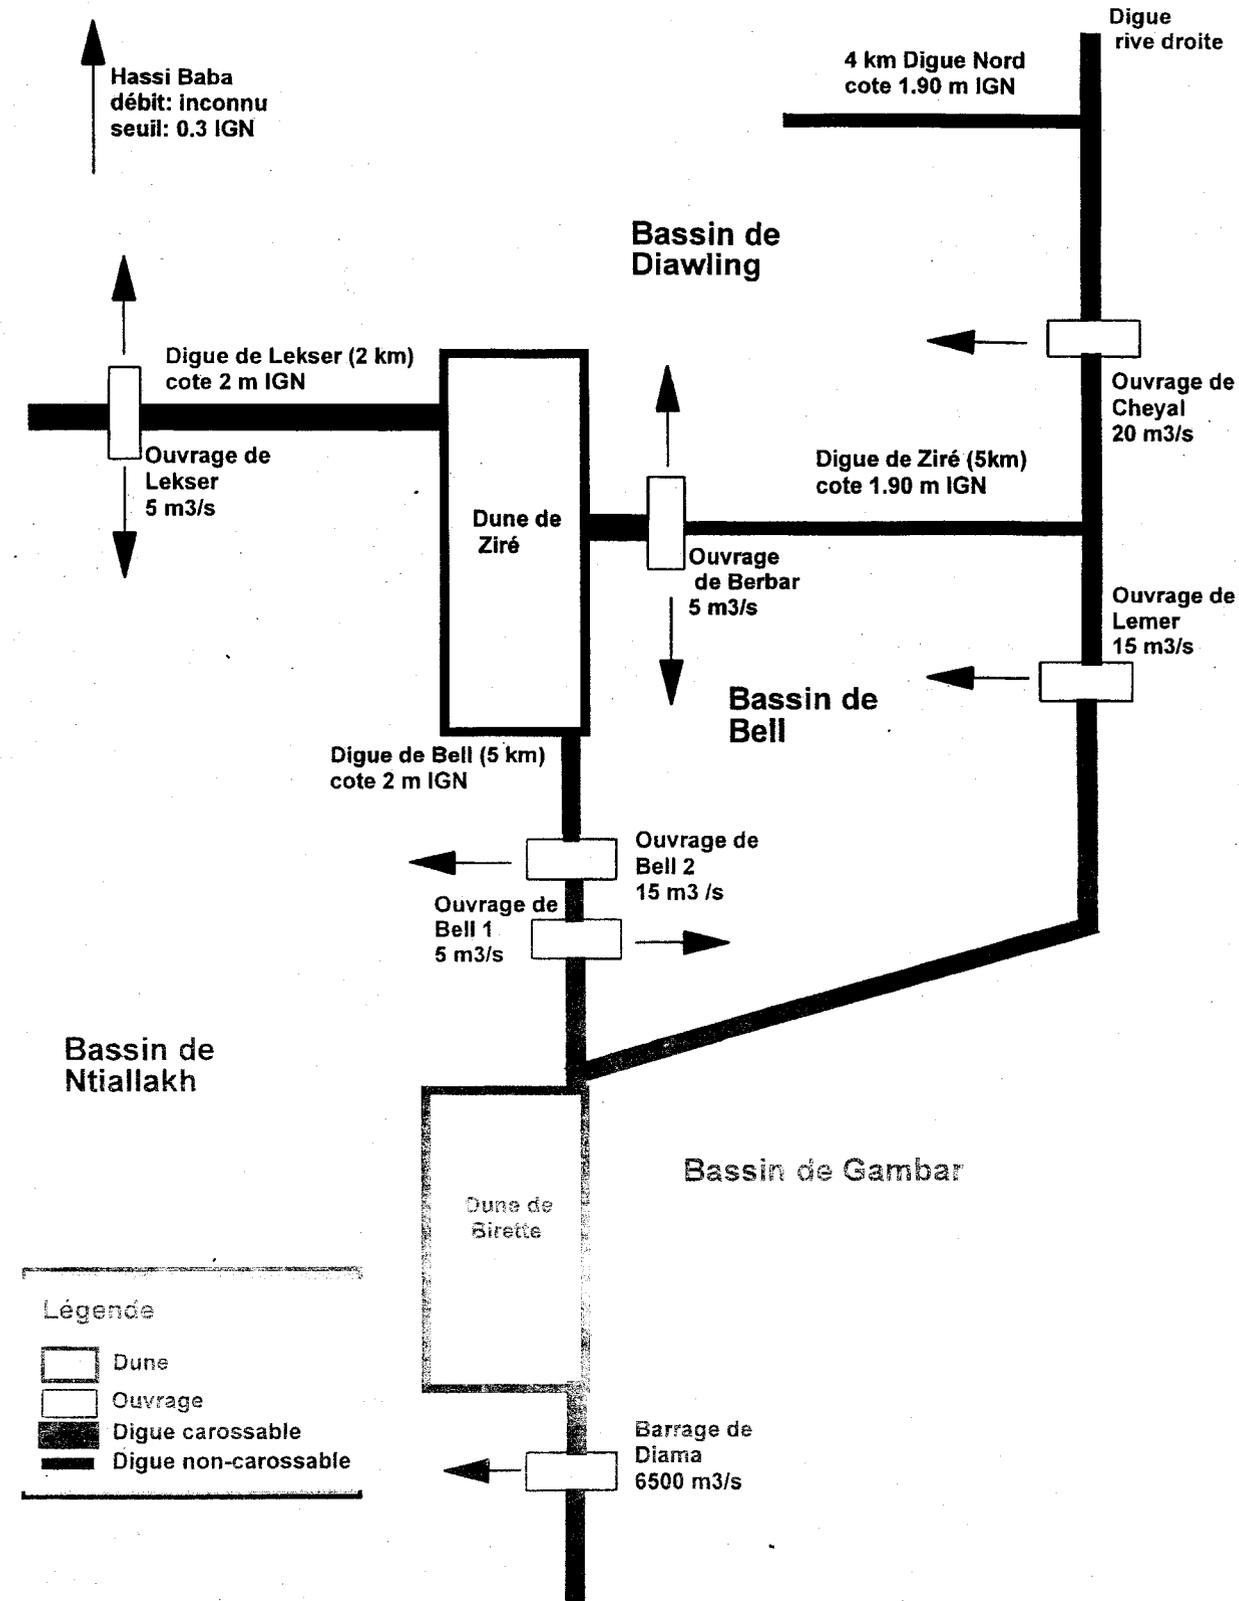
Figure 2 : Principe de fonctionnement hydraulique du Parc National du Diawling (juin 1997).

ailleurs et les infrastructures nécessaires au fonctionnement du Parc n'ont pu être réalisés à temps. Les plaines inondables se sont rapidement désertifiées, la pêche s'est effondrée et l'eau des puits devenait salée. Un exode rural massif s'en est suivi. Les aménagements, en dehors de la digue rive droite devaient comprendre (Fig. 2) :

Le mode de gestion préconisé était de simuler la crue naturelle dans les bassins de Diawling-Tichilitt (11000 ha, dont 7900 ha dans le Parc) et Bell (4800 ha) pendant la saison des pluies (juillet à fin octobre) avec l'envoi maximal d'eau douce dans le Ntiallakh par l'ouvrage de Bell (Tableau 1).

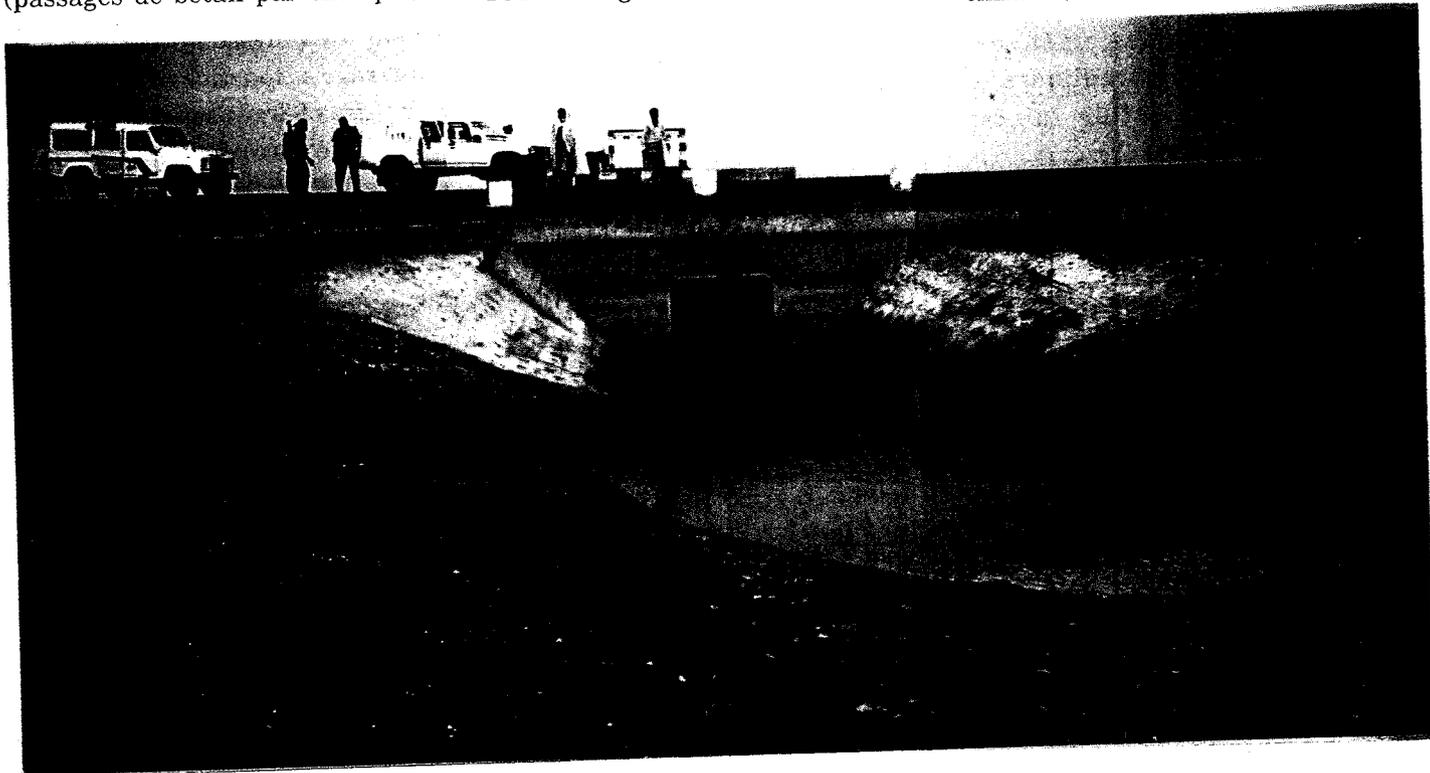
Photo n°3 : Ouvrage de Bell 1 (O.M.V.S.) et érosions en aval.

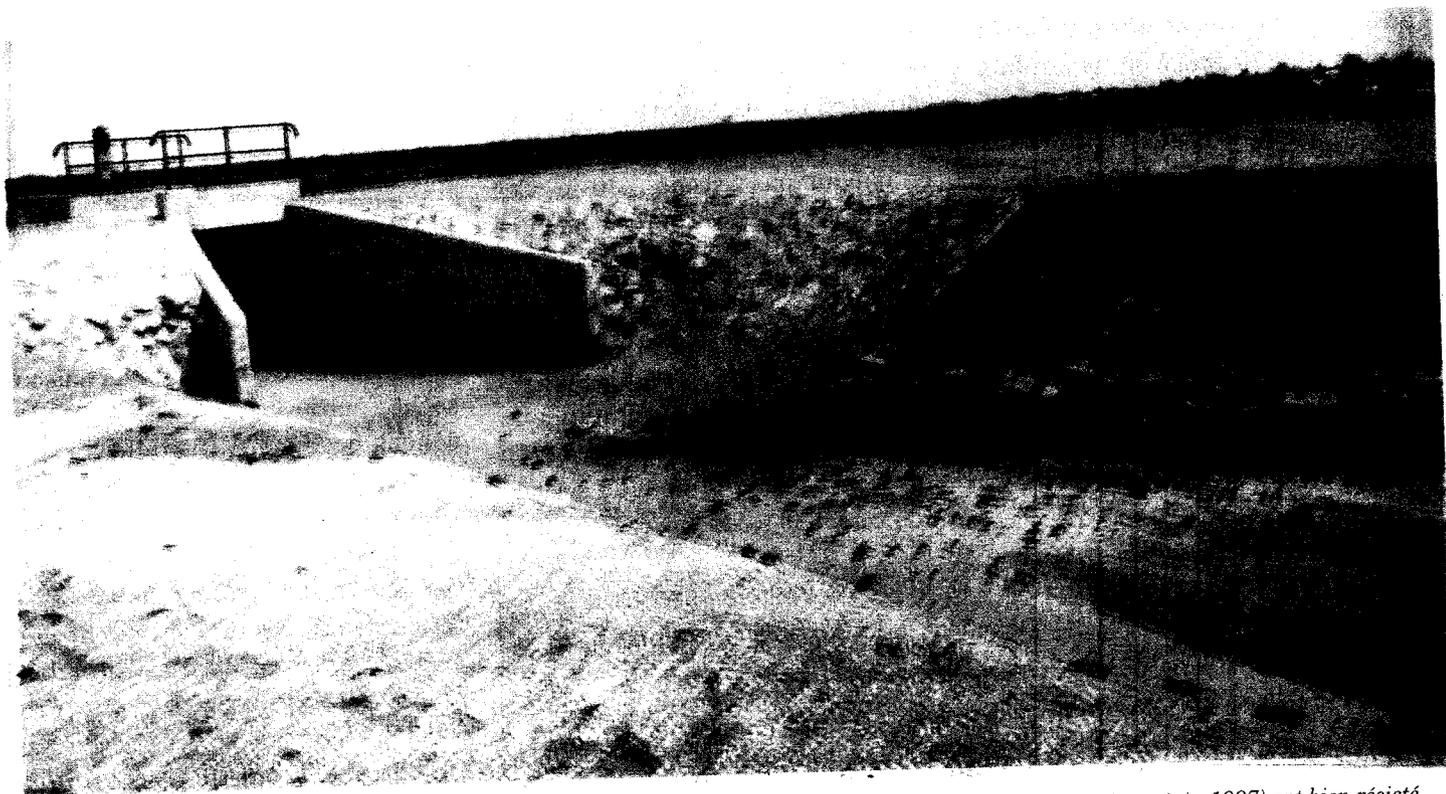
Photo n° 4 : Réparation d'érosions similaires survenues à l'aval de l'ouvrage de Lekser en 1996. Ces réparations (juin 1997) ont bien résisté aux débits beaucoup plus importants de l'inondation 1997.
