**DEA DE GEOGRAPHIE
CHAIRE UNECO/UCAD**

**ECOULEMENTS ET INONDATIONS DANS L'ESTUAIRE DU FLEUVE
SENEGAL : LE CAS DE LA VILLE COTIERE DE SAINT LOUIS**

Présenté par
ALIOU MAMADOU DIA

Année universitaire 1999-2000

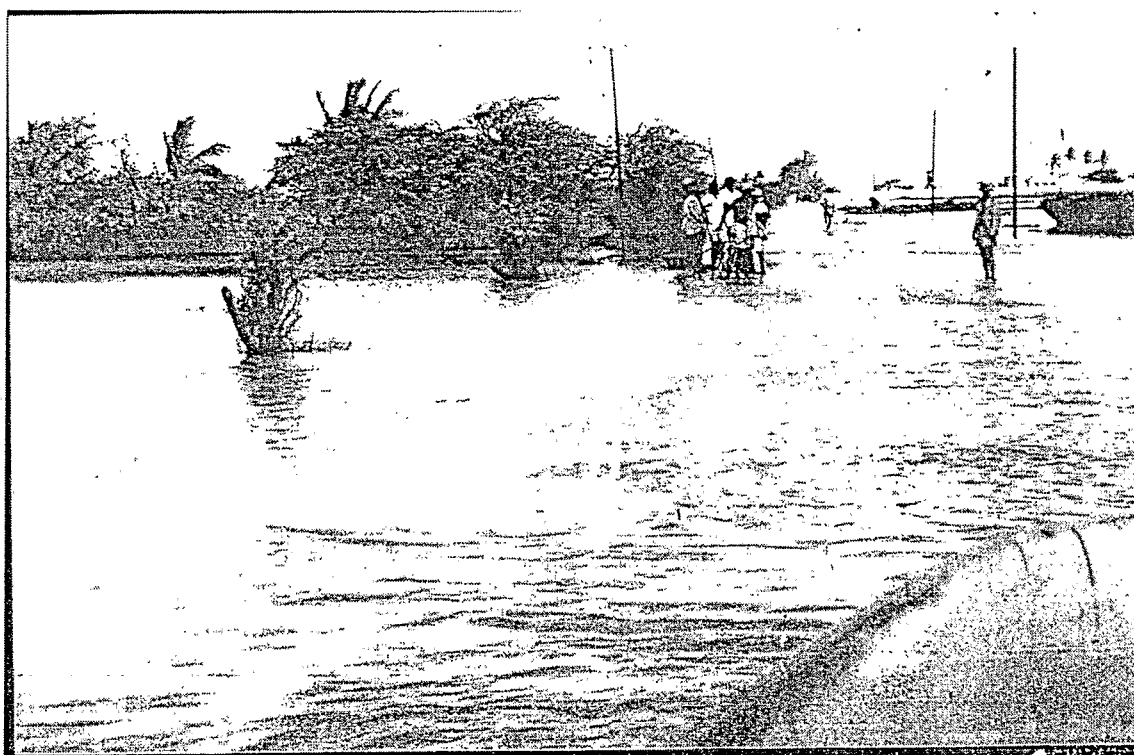
Photo 1: Inondation de la route de Khor en 1950

La photo suivante montre l'état de certains coins de la ville de Saint Louis (route de Khor) lors de la grande inondation de 1950.

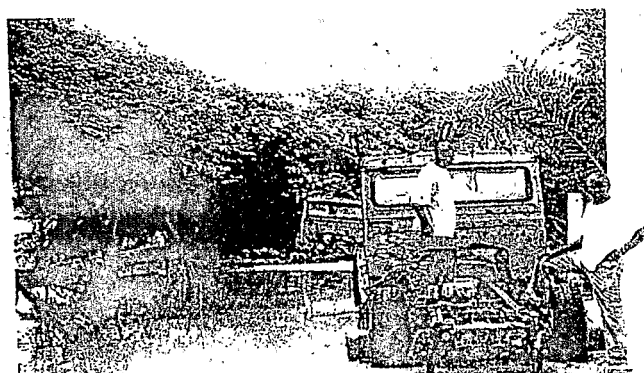
Photo 3 : L'enceinte du service de l'hydraulique (pointe nord) lors de l'inondation de 1999

Les photos 2, 3, 4 et 5 prises aux mêmes endroits pendant ces deux années (1950 et 1999) de forte crue, illustrent bien notre propos.

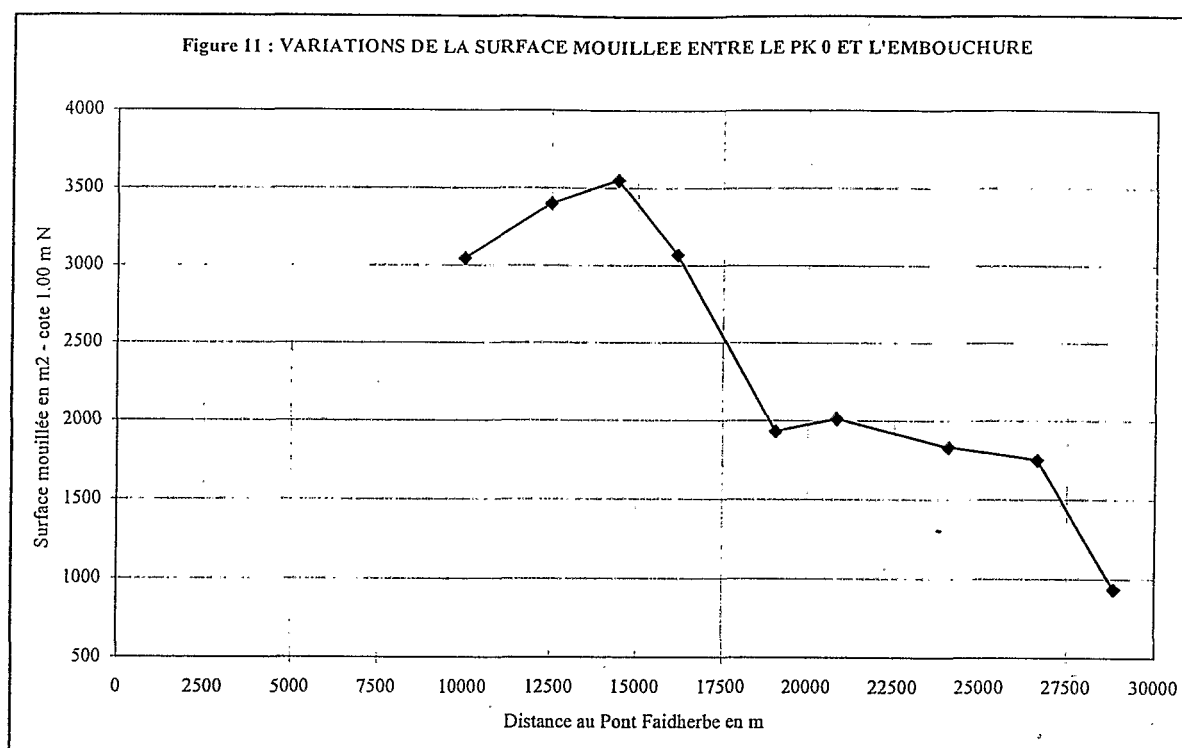
La diminution des largeurs du bief fluvial dans l'estuaire s'accompagne aussi d'une réduction de la section mouillée (figure 11) entre Saint Louis et l'embouchure. De 3047 m² au PK 10.000, elle passe à 911 m² à l'embouchure. Comme pour la largeur, son évolution n'est pas linéaire car variant aussi d'une section de mesure à une autre. Le maximum mesuré est de 3551 m² au PK 14.450 c'est au droit du phare de Gandiole.

Cette mesure de la section mouillée effectuée en juin donc avant l'arrivée de la crue, n'est pas tout à fait exhaustive. Elle devrait être complétée par d'autres mesures qui seraient réalisées en périodes de crue car c'est pendant cette période que le fleuve atteint son maximum d'extension. Toutefois, elle a le mérite d'avoir donné des indications assez précises sur les caractéristiques de la section mouillée qui en tout état de cause se réduit au fur et à mesure qu'on s'approche de l'embouchure.

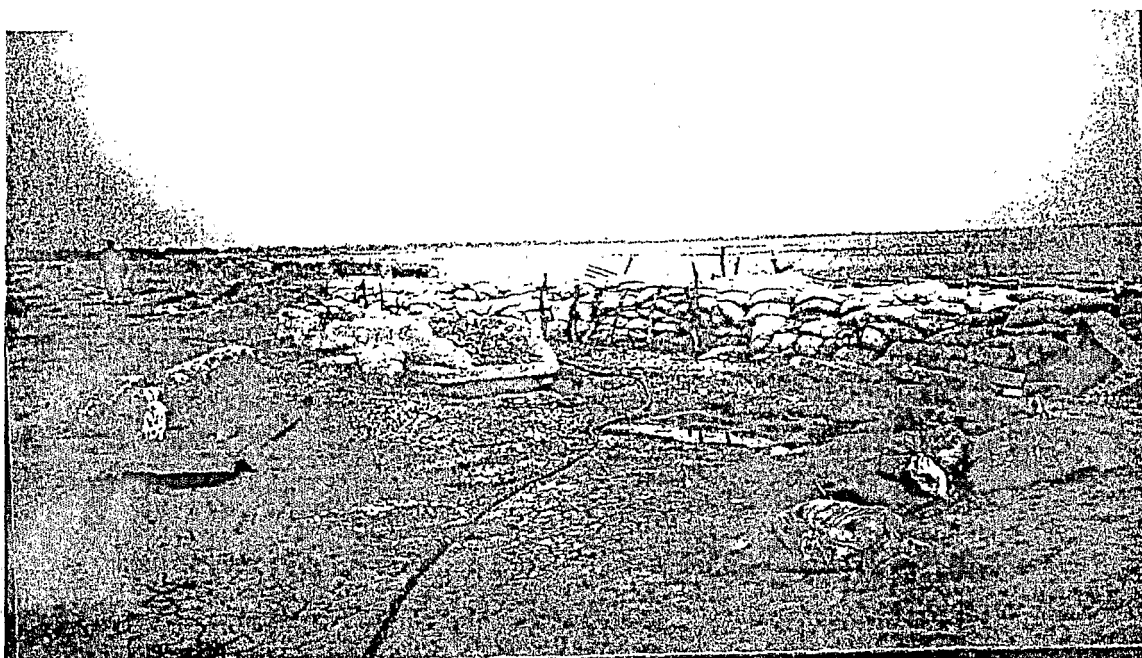
Photo 6 : Rupture de la digue de Darou lors de l'inondation de 1999

Entre 1995 et 1996 deux digues de protection d'une longueur de 6600 mètres (digue définitive de Darou, digue route) ont été réalisées par le Ministère de l'Hydraulique pour protéger les quartiers limitrophes du défluent de Khor. Ces deux ouvrages n'ont pas pleinement joué leur rôle de protection. La digue définitive de Darou construite en 1995 a subi de fortes pressions des eaux et d'incessants battages sous l'effet des vents. Les actions de colmatage et de renforcement de la partie supérieure de la digue, n'ont pas pu sauver l'ouvrage des eaux.
