Projet de gestion intégrée des ressources en eau et de
développement des usages multiples dans le bassin du
fleuve Sénégal 2^{ème} Phase - PGIRE II

Etudes de réparation et de consolidation des
endiguements en rive droite et rive gauche du fleuve
Sénégal de Diama à Rosso

Diagnostic physique des ouvrages rive droite

Juillet 2018

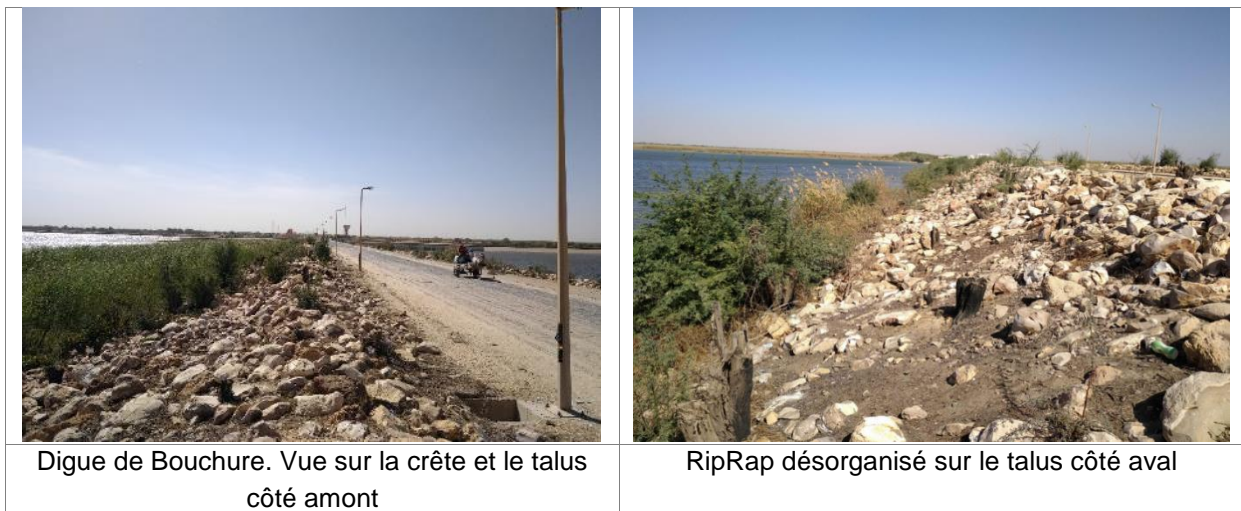
L'ouvrage de protection est constitué d'un remblai d'environ 2,5m de haut, présentant des pentes de talus à 3H/1V. Les talus sont revêtus d'enrochements libres de petit calibre (environ 20 à 300kg) assurant une protection anti-batillage. La protection en blocs est dans un état moyen (tendance à la désorganisation des blocs). Une végétation arbustive se développe sur les talus de manière ponctuelle.

La crête de digue présente une largeur de 6 mètres. Elle est revêtue d'un enrobé présentant des dégradations (arrachements, pelades et nids de poule). Un réseau d'éclairage longe la crête de digue côté amont. Aucune trace de désordre structurel n'a été identifiée au cours de l'inspection visuelle de l'ouvrage.

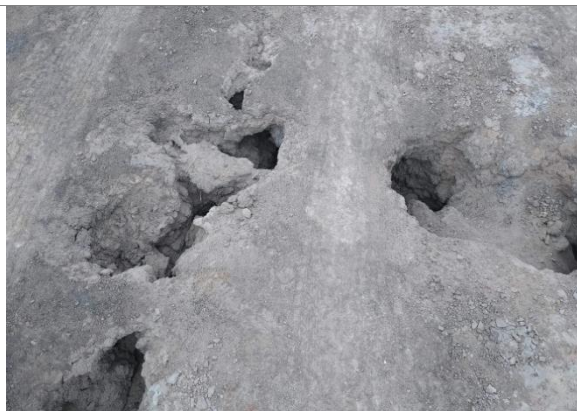
Fontis ponctuel identifié au Pk72,7

Ces fontis laissent à supposer un défaut de compactage localisé du remblai de la digue. Ces zones de fontis sont aujourd'hui aggravées par le ruissellement au sein des conduits.

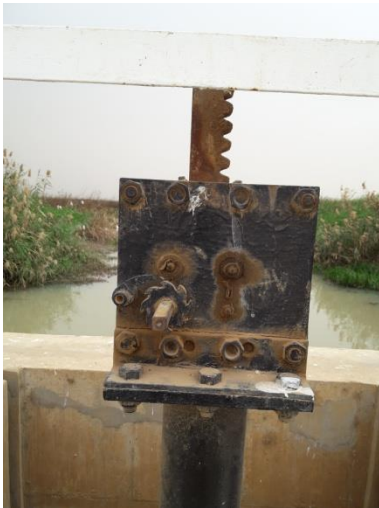
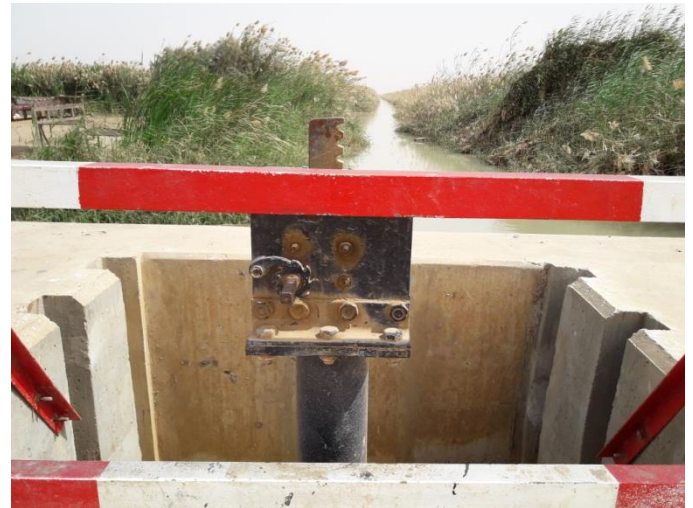
Nous avons remarqué que le cric de la vanne RG (côté Diama) est légèrement en torsion et que la crémaillère de la vanne contigüe n'est pas strictement verticale.

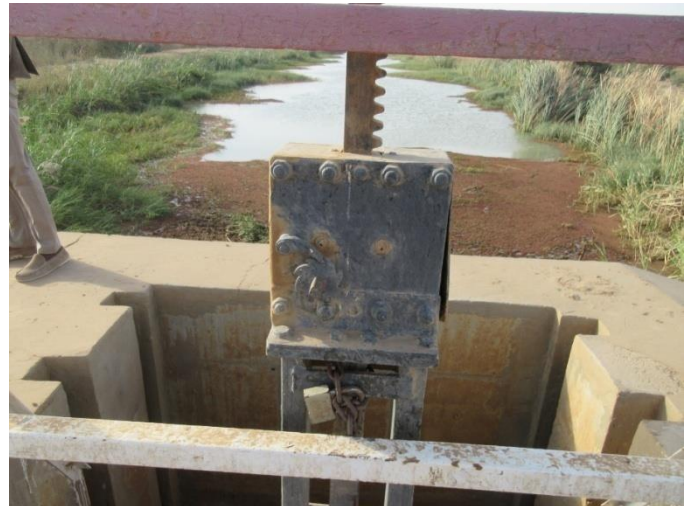
Le capot du cric de la vanne côté Diama est endommagé et n'est plus totalement étanche.

Le carter du cric n'est pas étanche

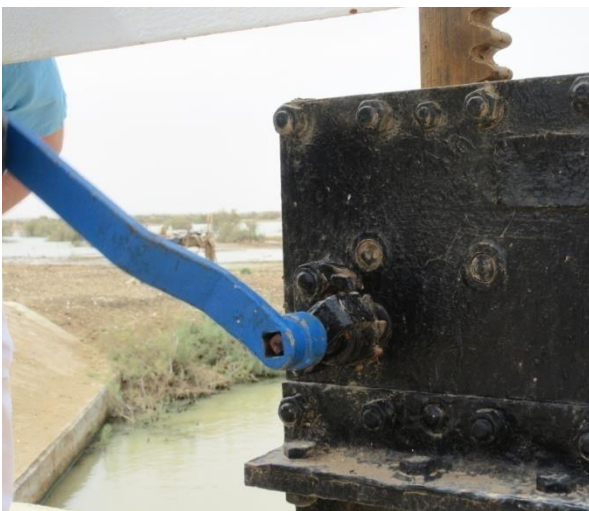
Le cliquet du cric est trop usé pour remplir sa fonction

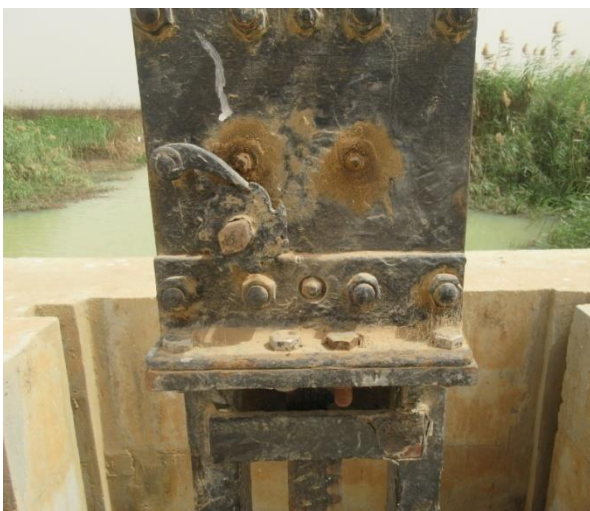
Simple réducteur à manivelle Louis Feugier type 0D. Un des boulons de fixation sur la potence n'est pas en acier inoxydable.

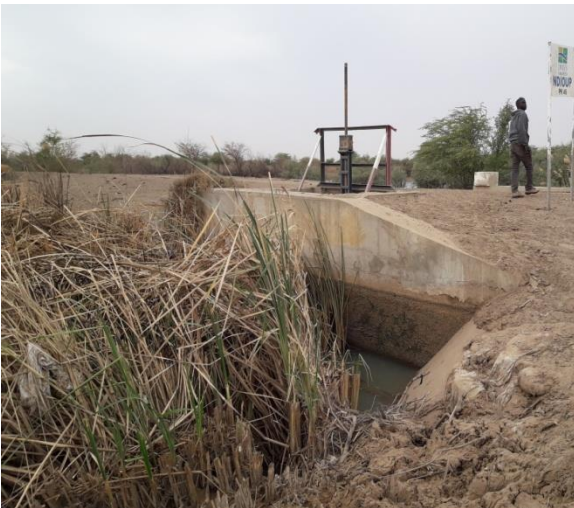
Vue de l'ouvrage depuis l'amont

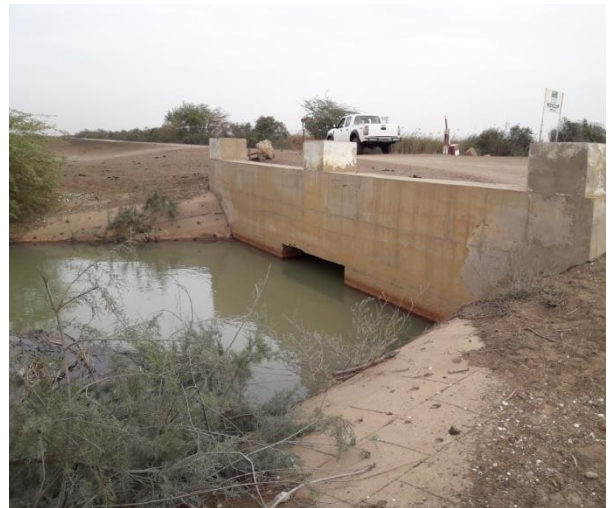
Vue de l'ouvrage depuis l'aval

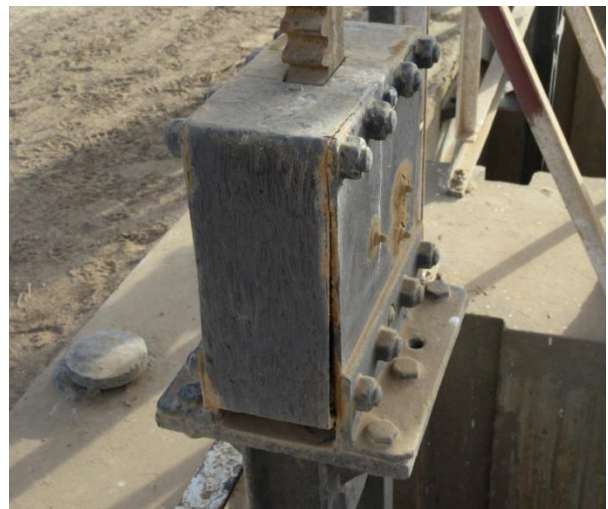
Un boulon est manquant. Capot légèrement entrouvert
